INFORME ACR FUGA DE AGUA EN TÚNEL REFRIGERADO LADO DERECHO, UNIDAD GENERADORA LAUTARO 2

COMASA SPA

LAUTARO – CHILE

ANÁLISIS CAUSA - RAÍZ	CÓDIGO: INF-I&P-MAN-2407-00
	INGENIERÍA Y PROYECTO	NUMERO DE PAGINA 2 de 21

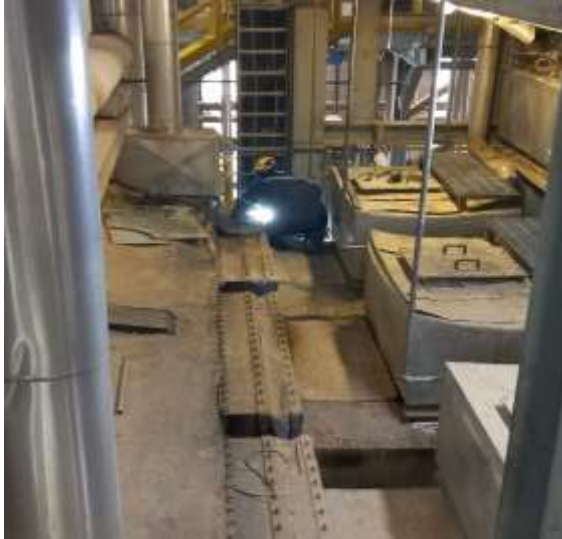
Reparación (soldadura), túnel de refrigeración derecho

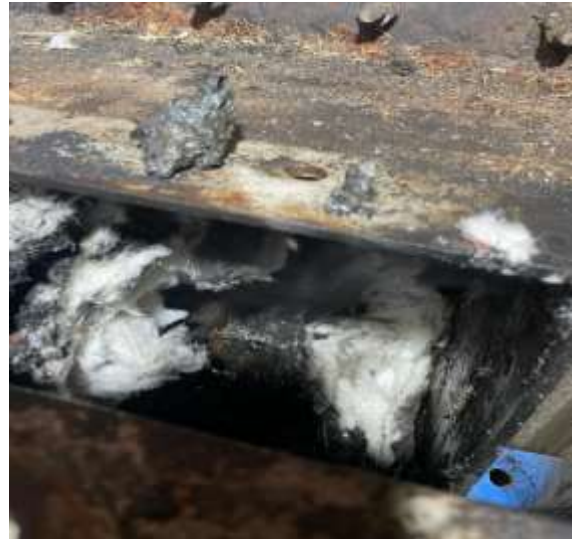
La fuga de agua en el túnel se generó por una fisura en el diámetro (medialuna) exterior de un tubo refrigerado lo que provocó la salida de sincronismo de la unidad generadora causando la pérdida de veinticuatro (24) horas operacionales.

Fuga en túnel de refrigeración

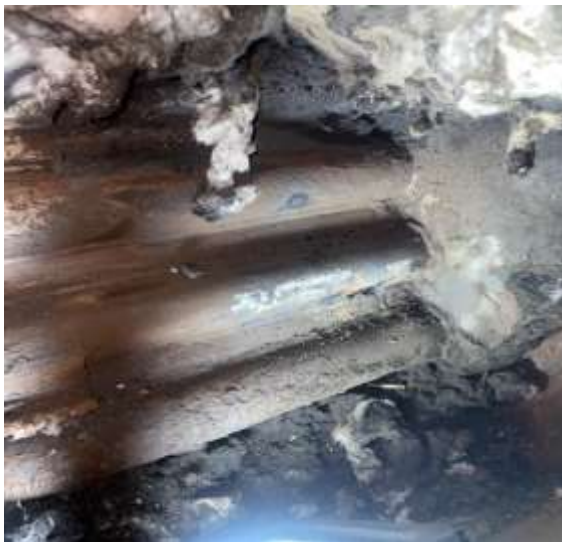
Tubo refrigerado lado externo

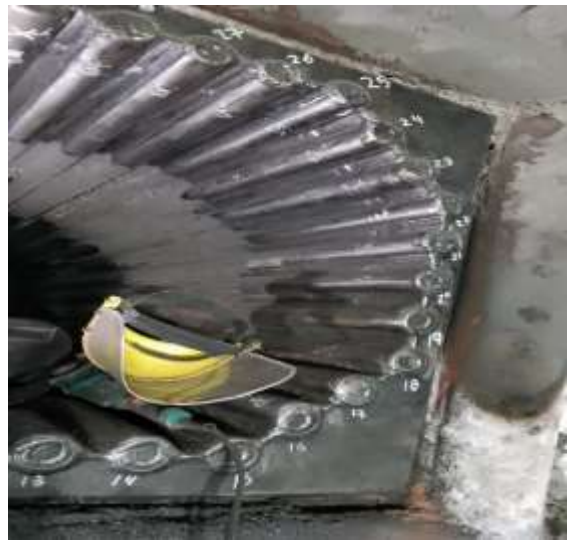
Tubo refrigerado lado interno

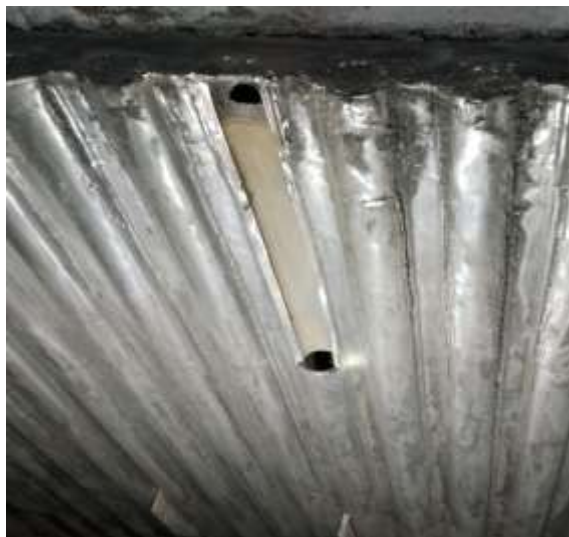
Durante el mantenimiento realizado en la parada de Planta de Diciembre se cambió parte del diámetro interior de un tubo refrigerado (aproximadamente 60 cm de largo) por fuga de agua, en la intervención ocuparon un esmeril para cortar la parte dañada y afectaron la parte exterior del tubo sin percatarse soldaron la parte interior del mismo y se procedió a darle puesta en marcha, la afectación en la parte exterior genero una fuga de agua considerable que empezó a salir por el túnel refrigerado, esto produjo la detención de la unidad y su salida de sincronismo.

Fuga de agua que se presenta en el túnel refrigerado lado derecho debido a un cambio de 60 cm aproximadamente de largo del diámetro (medialuna) interior de un tubo donde se utilizó como herramienta de trabajo un esmeril que daño la parte externa del mismo y como consecuencia generó la fuga de agua.

Cambio 60 cm de medialuna tubo refrigerado interior

Se determinó con el departamento de operaciones y departamento mecánico realizar un manual de procedimientos o un paso a paso de como abordar las fugas de aguas dentro del interior de los túneles de refrigeración, dentro de las medidas a tomar estaría contemplado que el personal cuente con permiso de trabajos en espacios confinados, análisis de los riesgos a los que están expuesto los trabajadores, herramientas adecuadas para el corte de tubos, soldaduras adecuadas para la unión de tubos entre otras.

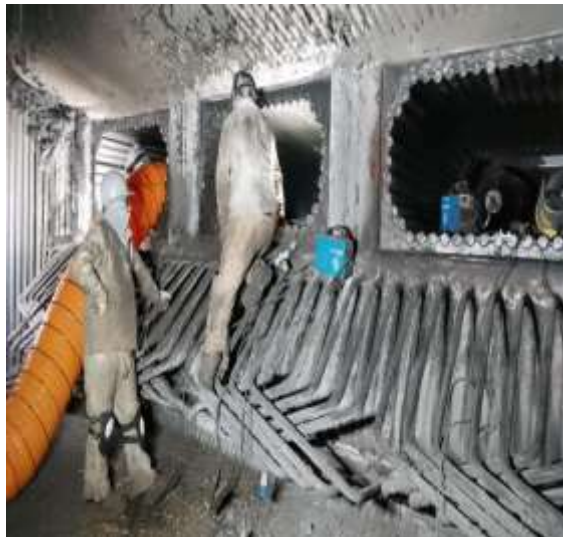
Túneles de refrigeración lado hogar caldera
