緊急安全情報

2003 年 3 月 25 日

骨髄運搬中に骨髄液が漏出した事例(調査報告)

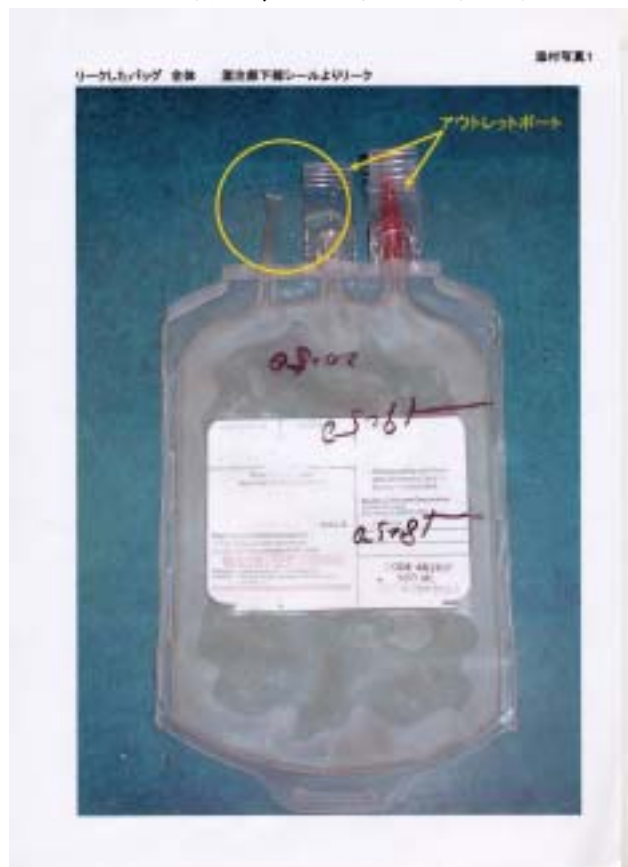
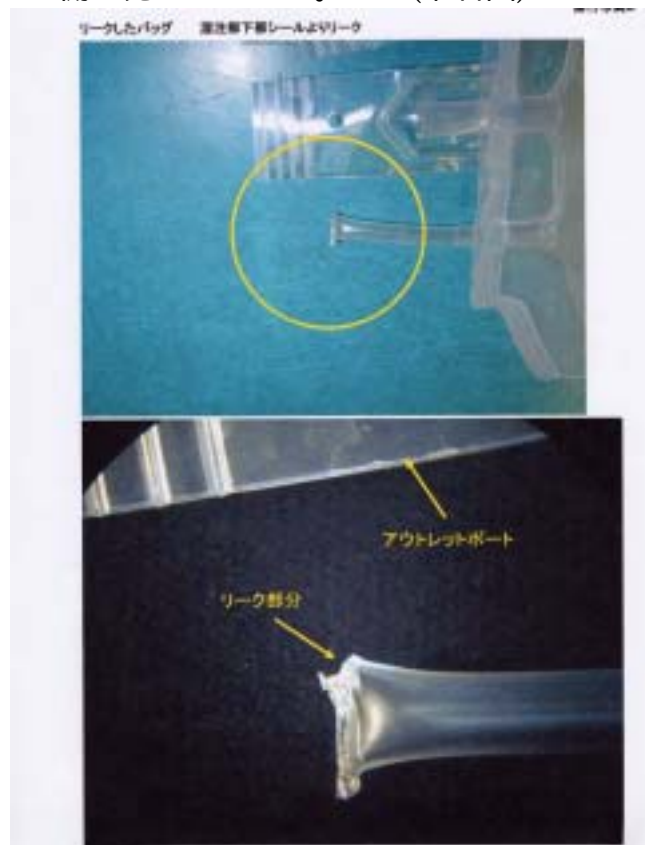
混注部下部チューブのシール部分で漏出の原因となるピンホールを確認。漏出は、このシール部分からのみで、バック本体には異常が見られなかった。(下左図)

ピンホールは、バックのアウトレットポート側に発生している。(下右図)

今回使用されたバックの混注部下部チューブのシール可能長さは 30～35mm であり、近接するアウトレットポートとの寸法的な関係、およびチューブシーラーのシールベッドカバー幅が 30mm であったことから、シーラーでシールする際、アウトレットポートを上方にしなければ、シール操作ができない状況であった。

高周波誘電加熱によるシールは、内部発熱により樹脂が溶融するため、溶融時点におけるチューブにかかる張力は、即リークにつながる危険性がある。

シールする位置は、バック側より 70mm 以上離しておこない、チューブに張力がかからないよう十分に配慮すること。

シール後シール部分から、漏れがないことをよく確認すること。

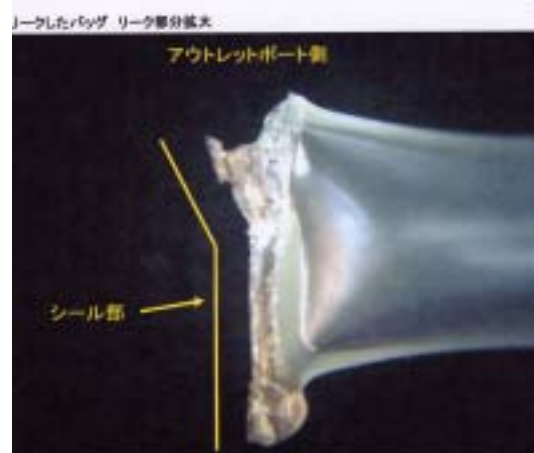
シール面は、シール時一旦形成され、樹脂が柔らかいうちに剥がされたような形をしている。(右図)

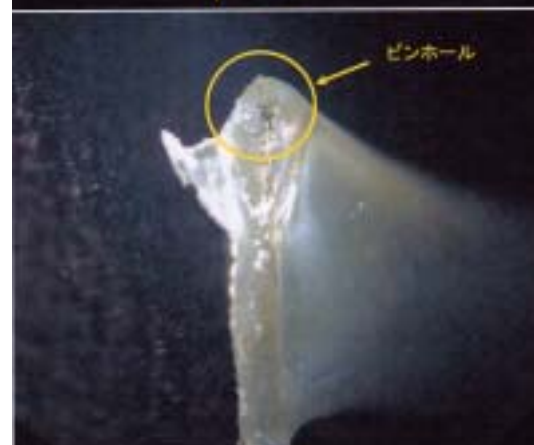
ピンホールはシールされているチューブが受ける、応力の最も強い部分、即ちチューブの折り返し部分に発生している。(左図)

シール箇所の両側を支えようとしても、チューブ長さが十分でないため、片側はバック本体を保持する形となり、場合によっては、バック底部が下方に傾斜して、バックの自重で、チューブがへ字形でシールされる可能性が高くなる。
