(財) 骨髄移植推進財団 医療委員会

## 骨髄液バッグに輸血セットのコネクター針を接続する際に起きた バッグの破損について

### ■輸注開始時に骨髄液バッグが破損した事例

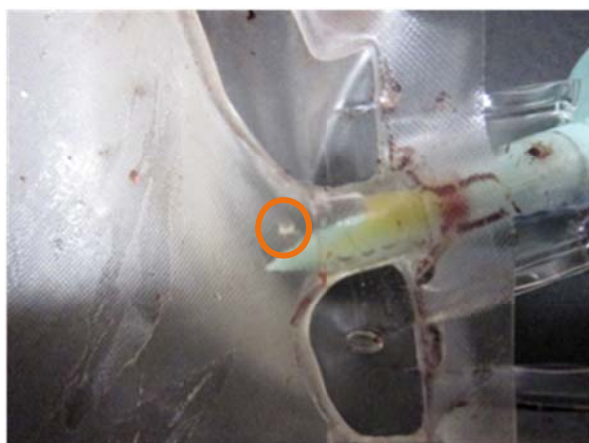
600mLバッグに輸血セットのコネクター針(プラスチック針)をつなぐ際に、バッグを台上に置き、垂直にルートのコネクター針を挿入したが、針がバッグ内に挿入された後に、針の先端がバッグにあたり、内側より破損した。(写真参照)

600mLのバックに最大容量まで入っており、ルート接続前よりバックに張力がかかっていたため、破損時に破損部位より骨髓液が流出した。バック内に弛みがなく、バック上で鉗子をかむ部位がなかったため、すぐに流出を止めることができず、結果的に約35mL(約2.7%)を喪失した。

事故のあったバッグ

- ① バックの破損と骨髓液漏出は以前から報告されている同様のケースであった。
- ② 今回は台に置いて、2人で確認して慎重に行っていた。
- ③ 600mlのバックに目一杯入れられており、破損時に内部の圧で少量の漏出を防ぐことが困難であった。
- ④ 確実な対策としては、プラスチック針で容易に破損するバックの材質を改善することや、挿入口(ガイドチューブ)を延長して、コネクター針がチューブ内部に留まるような形状への変更が必要と考える。
- ⑤ また、破損後の漏出に関しては、600mlバックでは骨髓液を約500ml前後までとすることが望ましいと思われる。

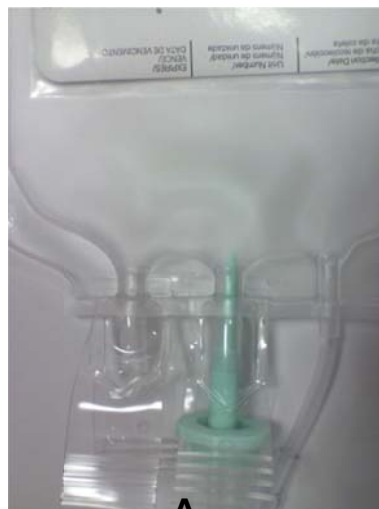
A

A: 輸血セットが正しくセットされた状態

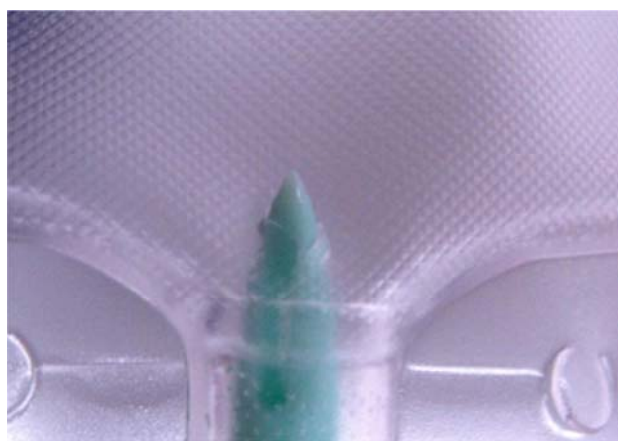
B

B, C, D: プラスチック針がバッグを損傷した状態
