安全情報

(公財) 日本骨髄バンク 医療委員会

骨髄液バッグに連結管を接続する際に起きたバッグの破損について

■輸注開始時に骨髓液バッグが破損した事例

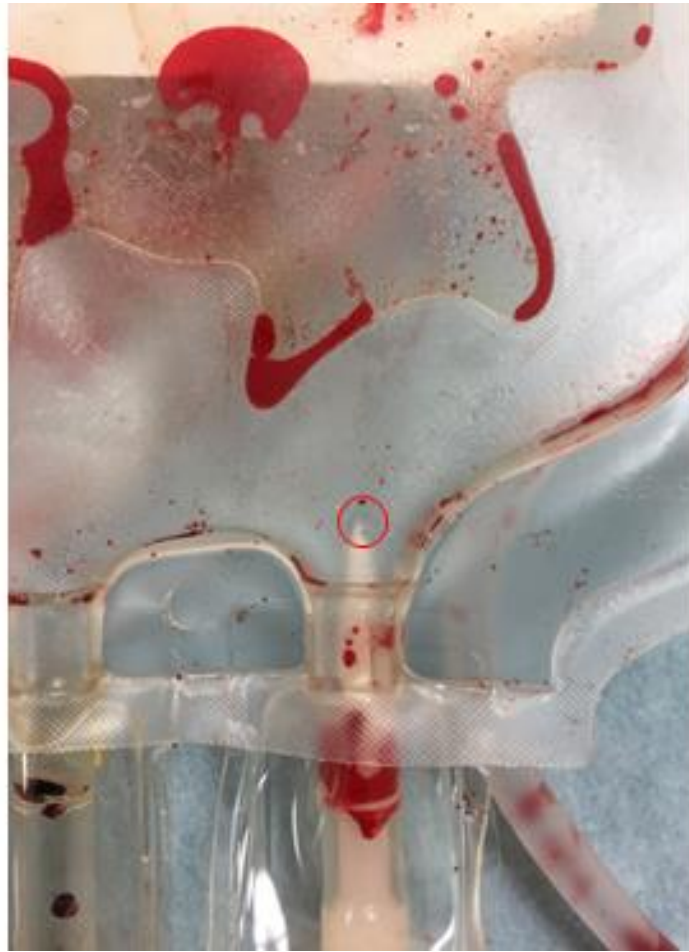
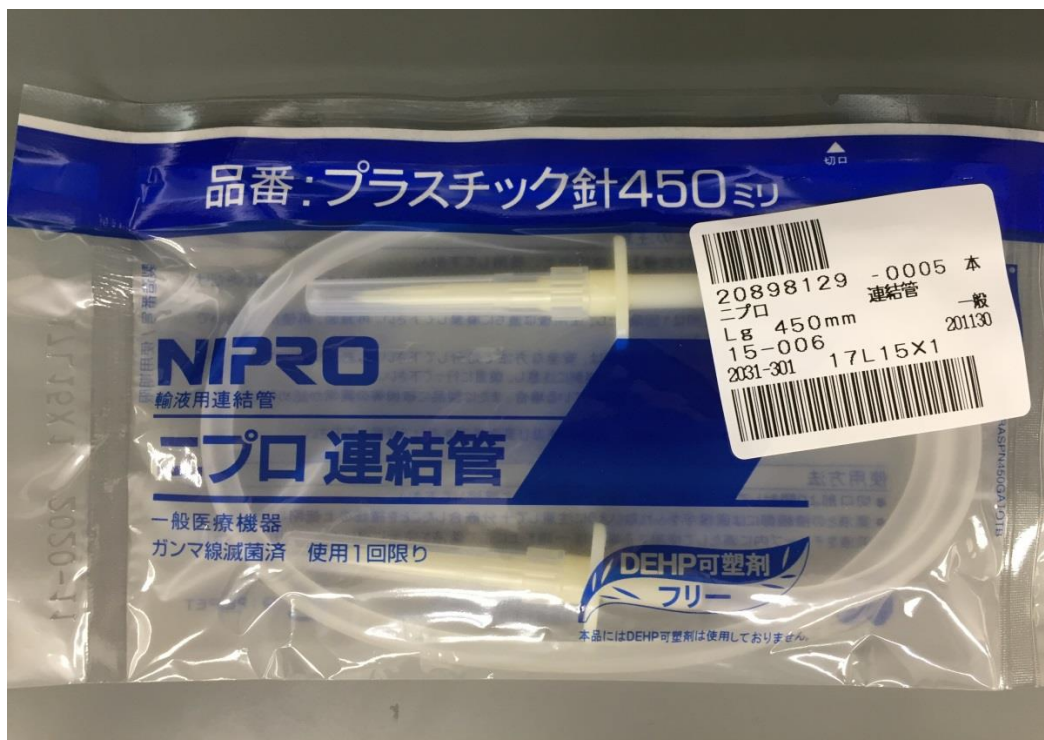
(写真)

2018年4月、17時20分頃骨髓液が到着。3バッグに分注されていた。18時10分頃より輸注を開始。1バッグ終了後、20時頃に残る2バッグを連結管にて連結したところ、連結挿入付近に破損が生じ、小さな穴がバッグに開いた。そのためバッグ表面に骨髓液が漏れた。漏れた量は、バッグの表面に付着した程度で、アルコール綿数枚で拭き取れる量であった。破損したバッグに入っていた骨髓液は、連結管を通してもう一方のバッグに移し替え、その移植は無事に終了した。

連結管の穿刺部位の長さがバッグの連結部位より長いため、挿入時にバッグがまっすぐになっていなかったためと思われる。

上記が起こることは以前の報告より認識していた。バッグを斜めに持って連結部位に連結管を刺したためと思われる。今後はバッグを垂直にした状態で連結する必要がある。
