調査結果報告書

1. 発 生 日： 2016年1月
2. 製 品 名： IDLセット（コード番号：10300）
3. ご指摘内容： 採取中に遠心槽内から異音が発生し、採取を中止し遠心槽内を確認したところ、回路のメッシュ部が剥がれていた。
4. 調 査 結 果：
 - (1) ご送付現品の調査結果
 - 1) 遠心分離ループの下部ベアリング部分において、メッシュが破損していることを確認しました。（添付写真1及び2：図1から図4参照）
 - 2) 上記破損箇所において、チューブからの漏れがないことを確認しました。
 - (2) 部品供給業者の調査結果
 - 1) メッシュと上部及び下部ベアリングは部品供給業者において下記の製造工程を経て一体成型されます。
 - ① メッシュを切断する。
 - ② メッシュの両端の切断面を溶融する。
 - ③ ベアリング成型装置の鋳型にメッシュの両端を固定する。
 - ④ ベアリング成型装置の鋳型にメッシュの両端が正しい位置に固定されていることをカメラにて確認する。
 - ⑤ メッシュの両端に上部及び下部ベアリングを一体成型する。
 - 2) 極稀にメッシュとベアリングが適切に一体成型されない不具合品が発生することがあります。
 - 3) メッシュと上部及び下部ベアリングは作業員による全品目視検査を実施しております。メッシュの両側のベアリングとの成型部分に指によって軽く圧力をかけることによって、メッシュと上部及び下部ベアリングが適切に一体成型されていることを確認しております。（添付写真2：図5及び図6参照）
 - (3) 米国工場の調査結果
遠心分離ループ製造工程に供給される前に、作業員による全品加圧検査を実施しております。
5. 発 生 原 因：

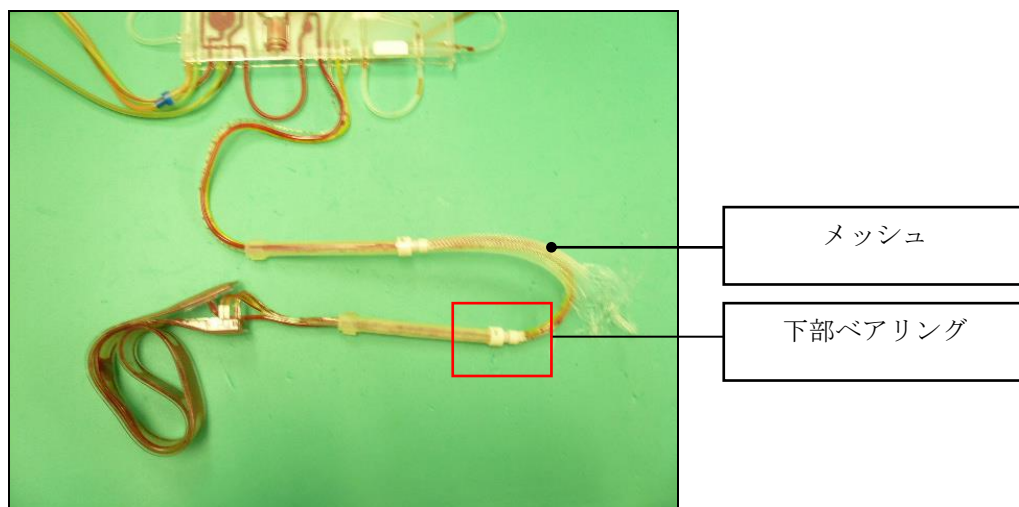
図 1 : 当該品の遠心ループ部写真

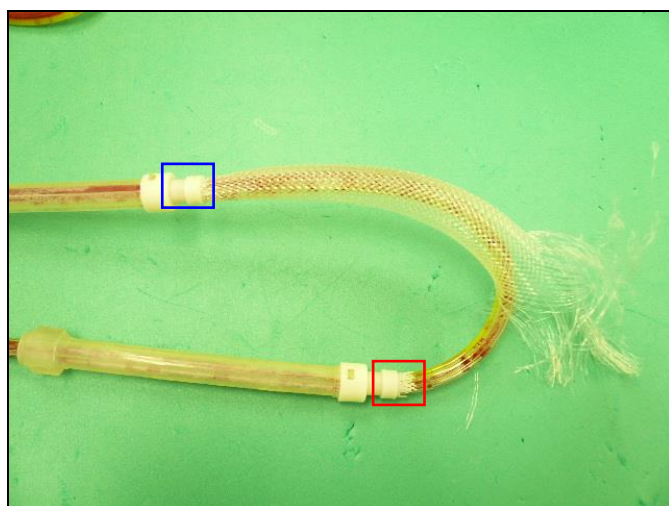
図 2 : 図 1 の□部分の拡大写真

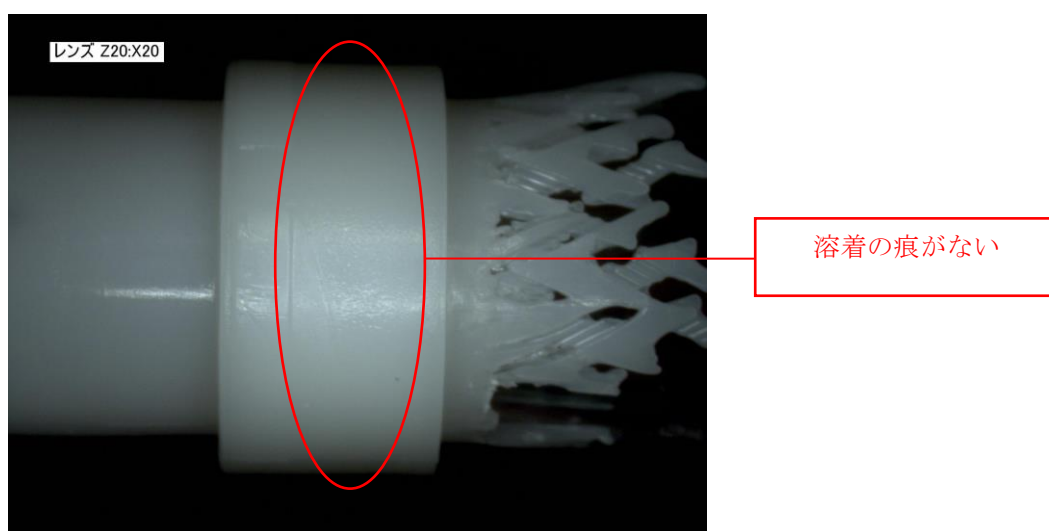
本事象の場合、部品供給業者においてベアリングとメッシュを成型する際に成形不良の不具合品が発生し、作業員による全品目視検査及び全品加圧検査において見落とされ、

ご使用の際に遠心力の負荷が加わり、下部ベアリングにおいてメッシュが破断した結果、遠心力の負荷及び装置の遠心槽内に接触し、破損箇所が拡大したものと推測しました。

図 3 : 図 2 の□部分の顕微鏡拡大写真

- (1) 米国工場の製造責任者に対して報告を実施しました。(2016年1月20日実施)
- (2) 米国工場の製品組み立て工程の全作業員に対して、本事象を周知するとともに全品加圧検査の再教育を実施しました。
- (3) 部品供給業者に対して、本事象を報告し、注意喚起を実施しました。
- (4) 部品供給業者においてカメラを1台増設して、成型開始後においても、メッシュとベアリングの位置が適切であることを確認しております。(対策実施後の製造番号：09Y3209)

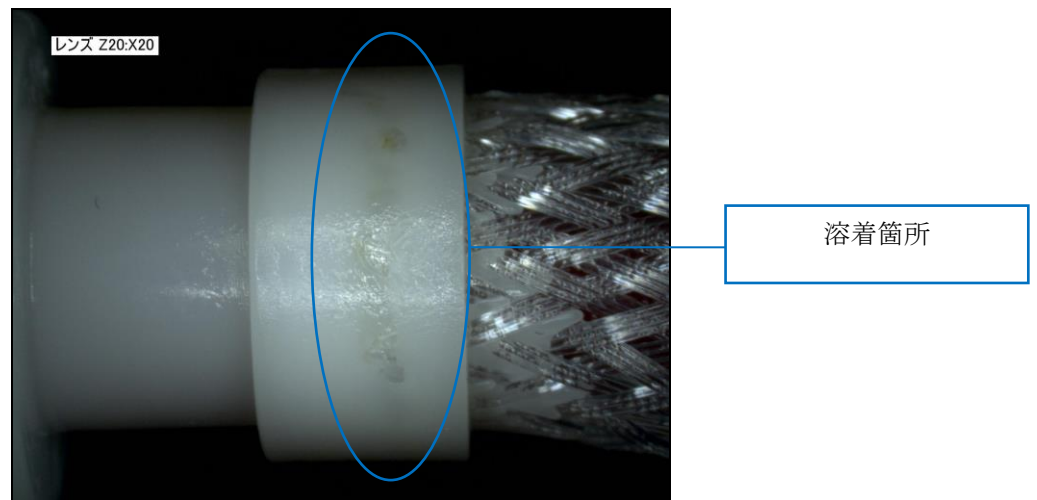
図 4 : 図 2 の □ 部分の適切に溶着されている部分の顕微鏡拡大写真

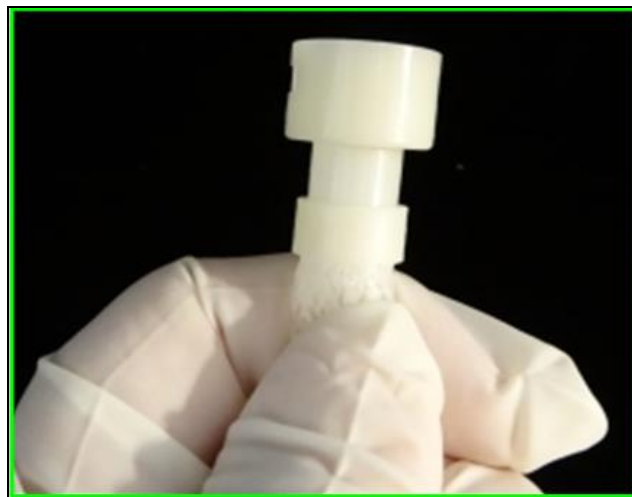
図 5 : 米国工場の全品加圧検査の再現写真

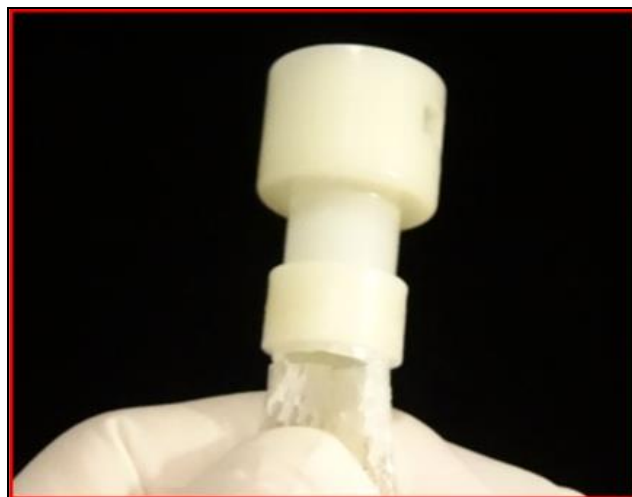
図 6 : 米国工場の全品加圧検査にて不具合品が発見された再現写真
