(公財)日本骨髄バンク 医療委員会

末梢血幹細胞採取バッグの輸血セットを接続する部位(スパイクポート)に
検体採取のための操作アダプターが接続されていた事例について

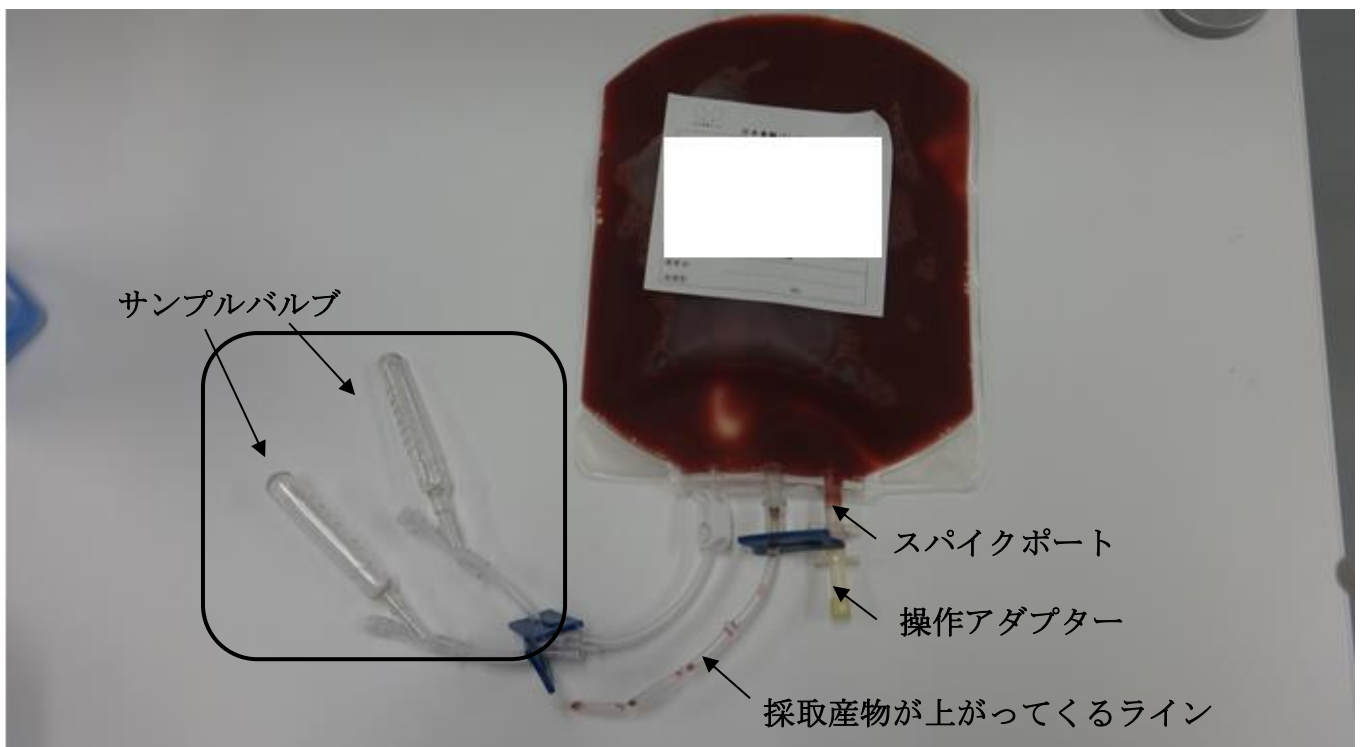
(写真)

末梢血幹細胞採取バッグの輸注用の輸血セットを接続するべきところに、採取施設で検体採取（おそらくCD34測定用）のための操作アダプターが接続されていた。

もともとフレゼニウス社の採取機械を使用していたが、テルモのOptiaに変わったことで、バッグも変更になっていた。以前使用していたものは2つ差し込み口がついていたので、操作アダプターを接続しても、輸血セットの接続が可能であった。現在のバッグは一つしか差し込み口がついていないことに気が付かなかったのが原因と思われる。バンクの末梢幹細胞採取も機械が変更になってから初めてだった。

また、各先生方におかれましては日頃より十分にご配慮いただいていると存じますが、製剤サンプリングを採取する場合には、採取バッグの「サンプルバルブ」から採取することをあらためて院内でもご周知くださいますようお願い申し上げます。

操作アダプターを抜いて輸血セットを接続するのは、破損、漏出などのリスクがあると判断し、接続された操作アダプターから注射器で採取産物を吸引し、カワスミのバッグに入れ替え輸注を行った。
