Case No: CAS-08822-M9T7D9

主题: 回复: [案例号: CAS-08822-M9T7D9] % |P2|ICBC|反馈 KB5019180 补丁安装完成后无法启动问题 % 初次响应 CMIT:0001968

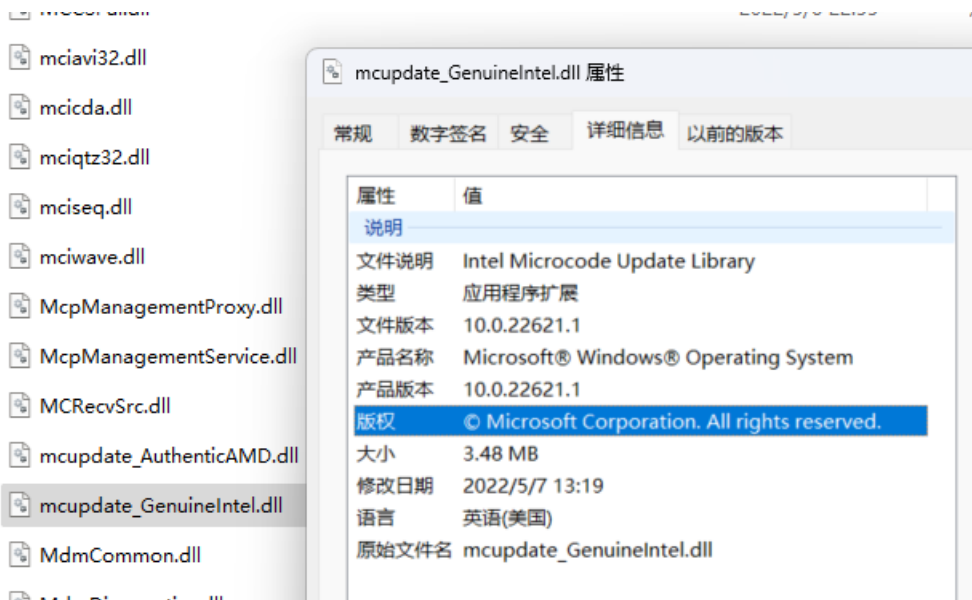
- 查看 C:\Windows\System32\mcupdate_GenuineIntel.dll 文件的版本信息
