## Audit technique – Poste de relèvement

<b>Poste de relèvement</b>	<b>Allée des Tilleuls - Brive</b>
Date visite	2 décembre 2019
Contrôle établi par	BEEE – Henri MILLET
En présence de	CABB : Mr Dominique BAUSSIAN SAUR : Mr Julien LACHAUD (0667756134)

### Caractéristiques principales du poste

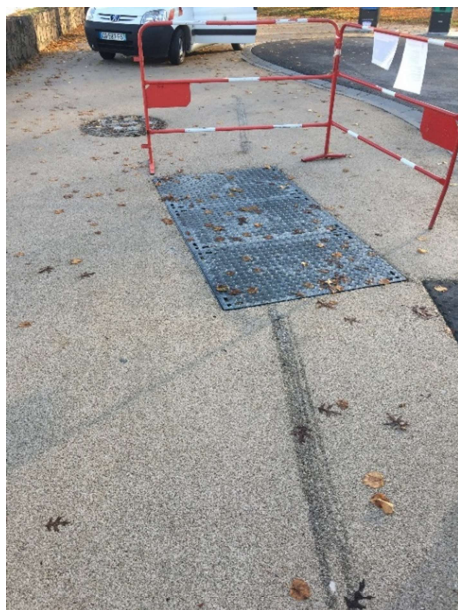
PR de l'Allée des Tilleuls : plaque d'accès au PR

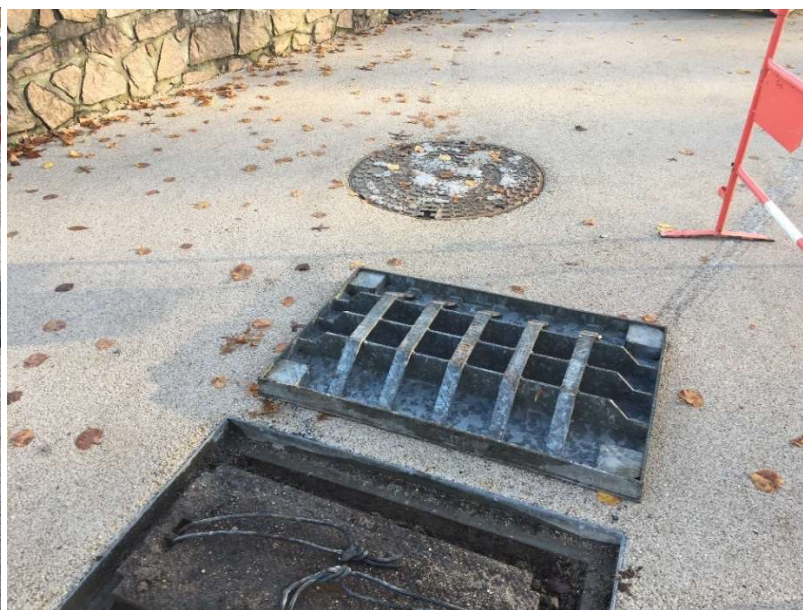
et regard amont du trop-plein

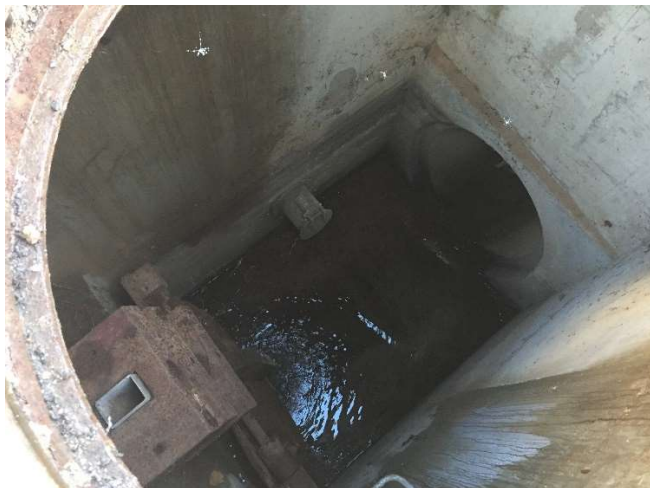
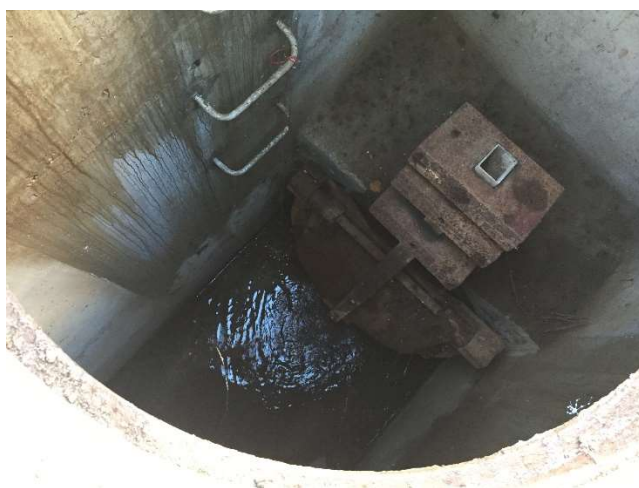
PR de l'Allée des Tilleuls : pompes, vannes, clapets, poires de niveau et barres de guidage et chaîne de relevage
