Audit technique – Poste de relèvement

Poste de relèvement

De Lintillac (Ussac)

10 février 2020

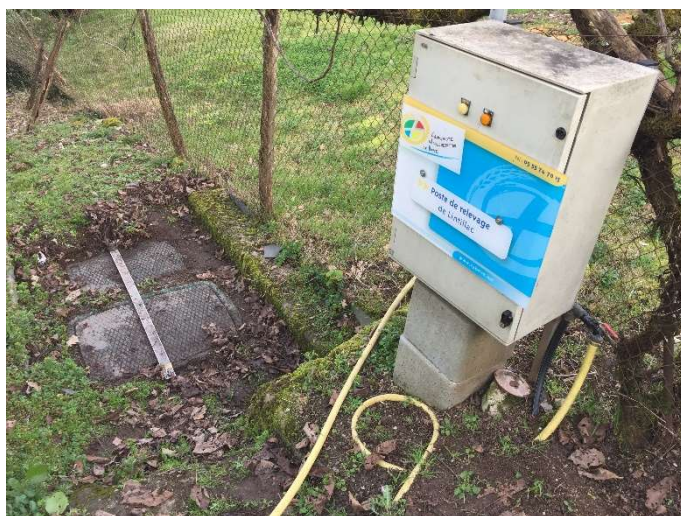
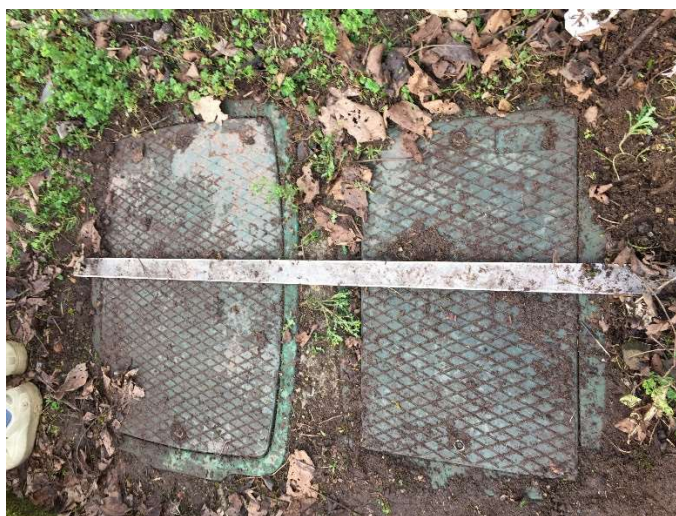
Compte tenu d'une part de sa situation, au milieu d'un chemin piétonnier sans clôture ni portail, et d'autre part de la nature du matériau des capots (plastique) de fermeture du PR et de la chambre de vannes, le PR de Lintillac présente un risque important pour les promeneurs et autres randonneurs. Il serait donc nécessaire de le sécuriser par un capotage plus solide et un barreaudage anti-chute.

PR de Lintillac : plaques en plastique de capotage PR et chambre de vannes fermées par un barre cadenassée

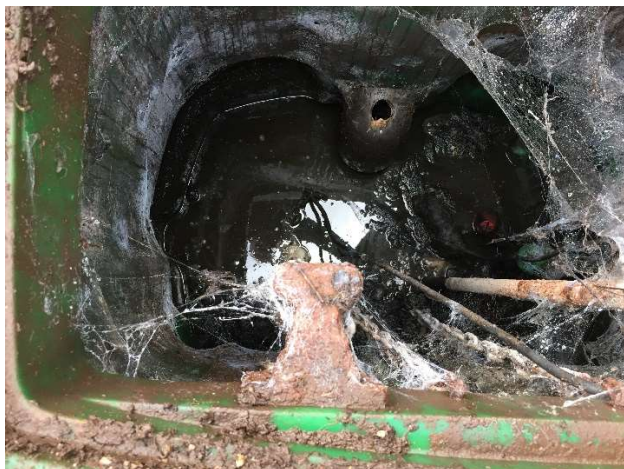
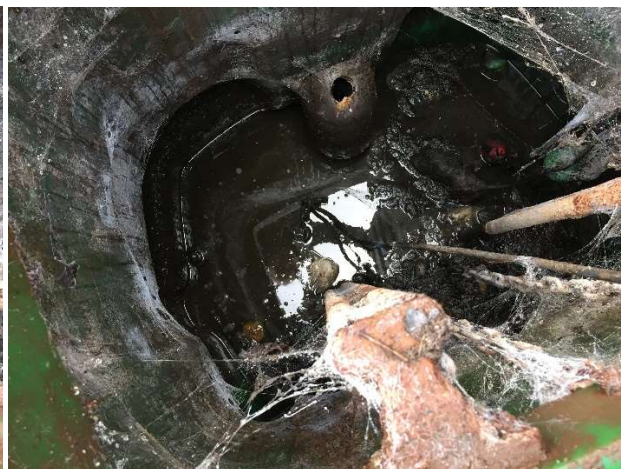
PR de Lintillac : barres de guidage et chaînes de relevage, poires de niveau (3)

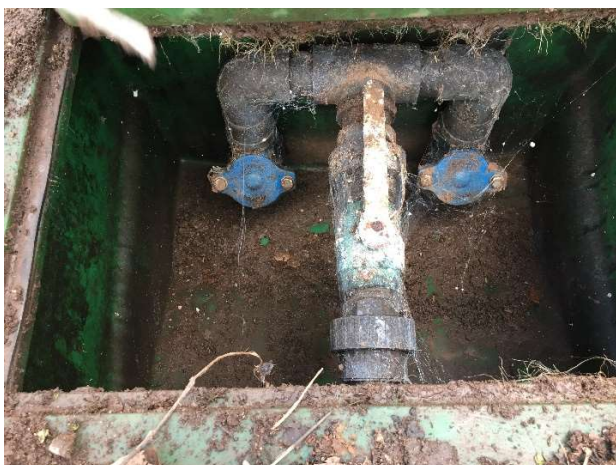
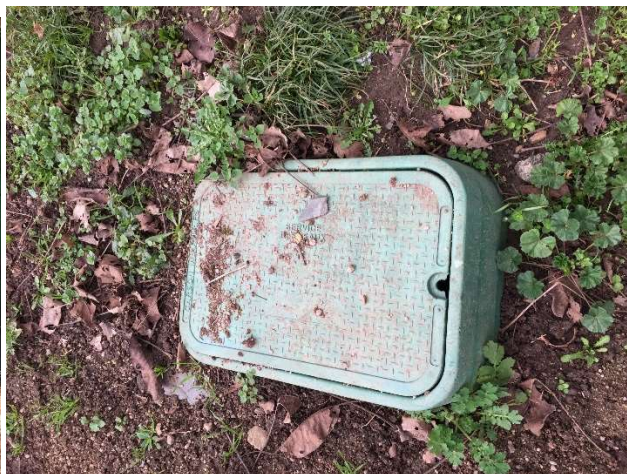
PR de Lintillac : chambre de vannes déportée avec vanne (1) et clapet (2) – Compteur d'eau potable

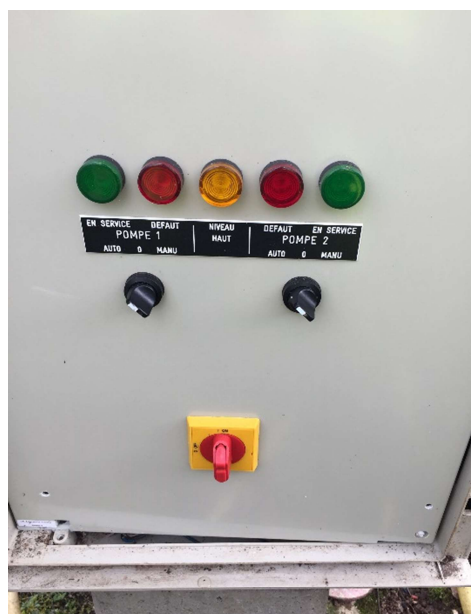
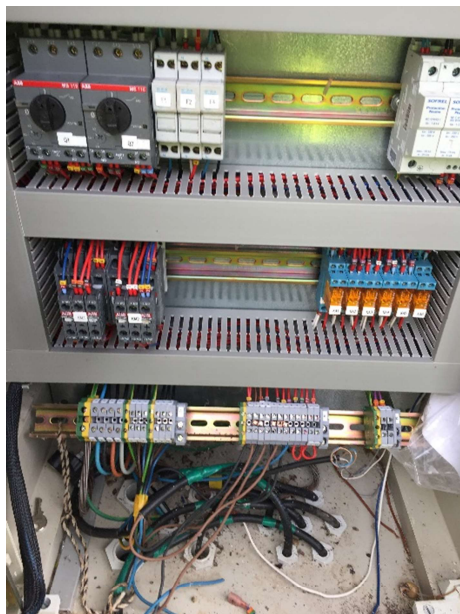
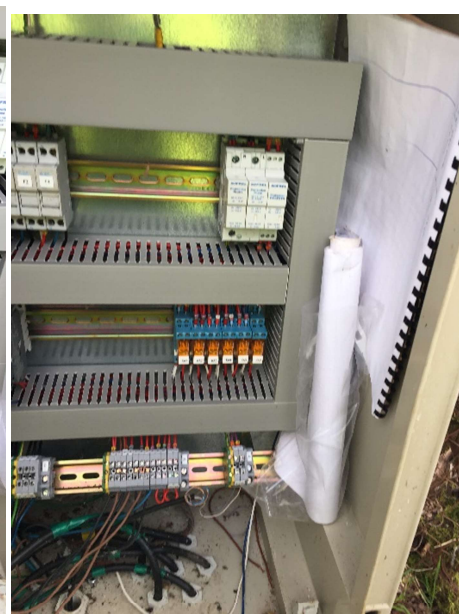
PR de Lintillac : armoire électrique, automate ABS, schéma électrique et cahier de relève
