Audit technique – Poste de relèvement

Poste de relèvement

De la Perche (Chabrignac)

12 février 2020

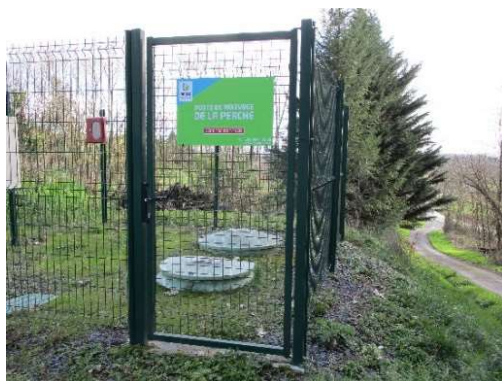
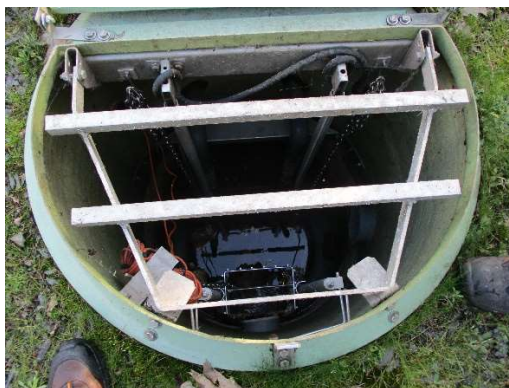
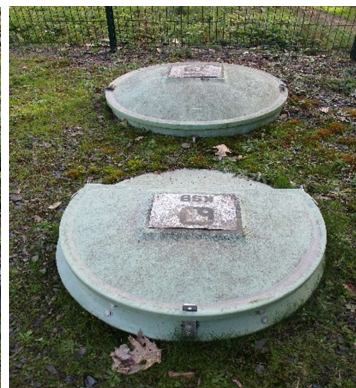
PR de la Perche : route d'accès, clôture et portail, barres anti-chute et capotage en polyester du PR et de la chambre de vannes

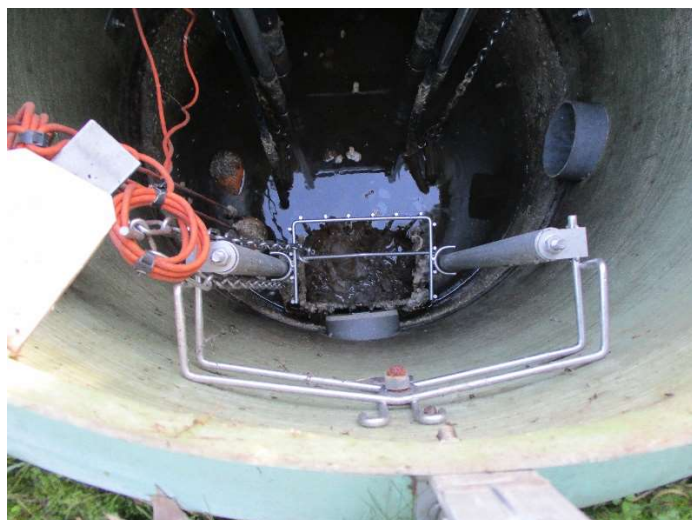
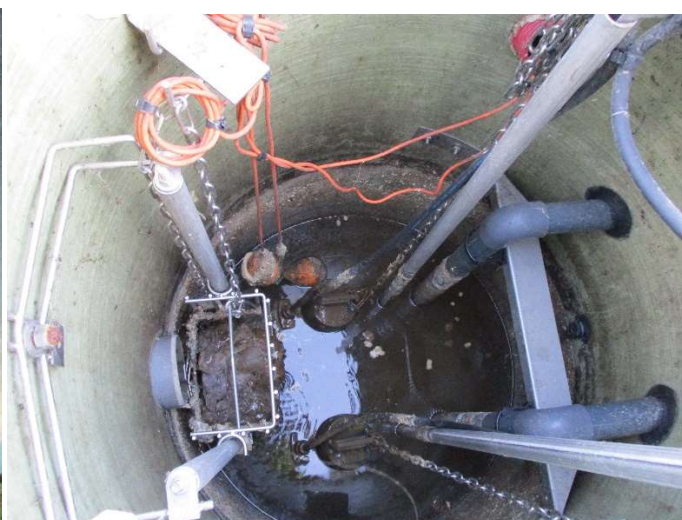
PR de la Perche : panier dégrilleur, barres de guidage (1/pompe) et chaines de relevage, poires de niveau (2)

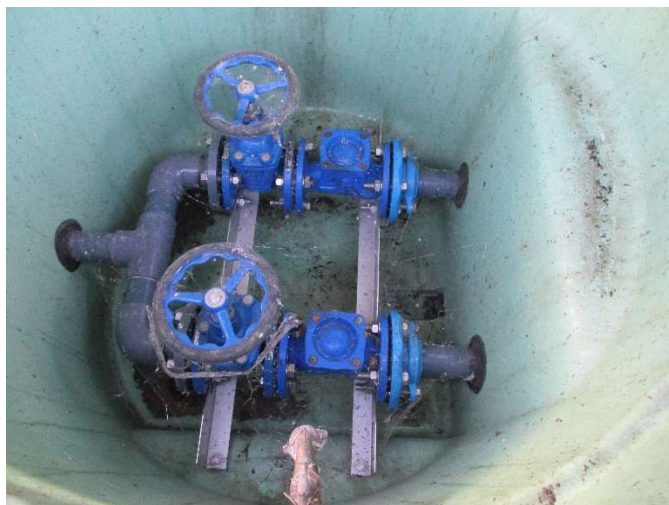
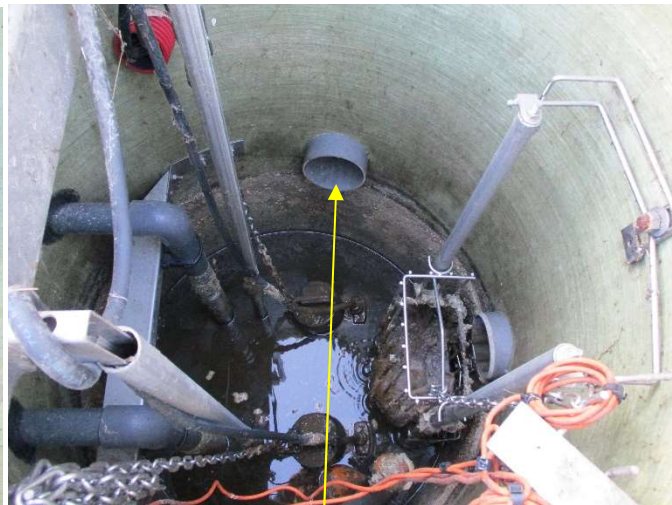
PR de la Perche : chambre de vannes avec vannes (2) et clapets (2) – Trop-plein

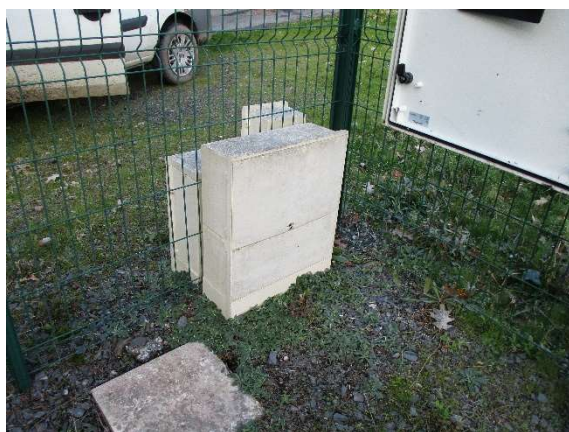
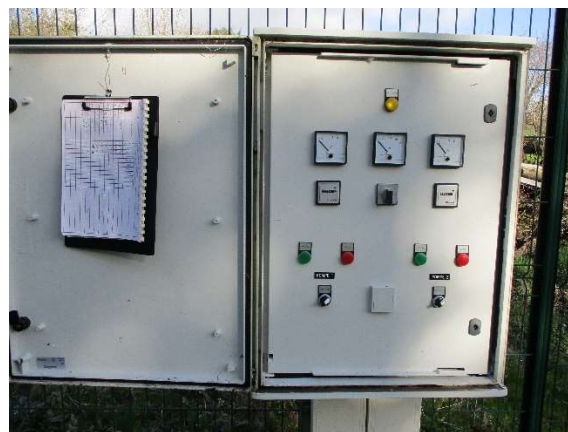
PR de la Perche : coffret EDF, armoire électrique et cahier de relève

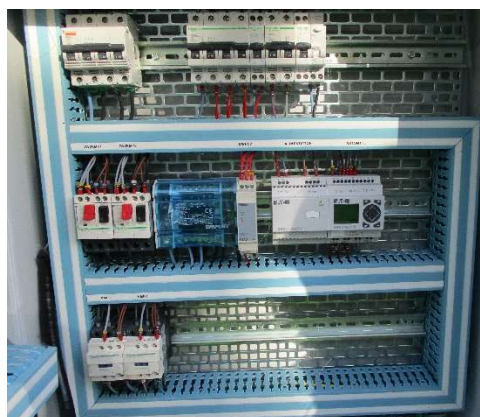
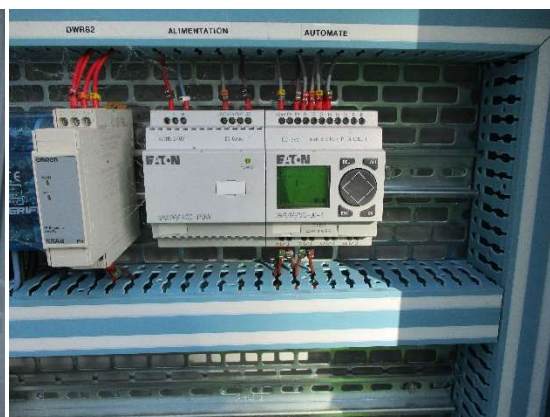
PR de la Perche : automate EATON Easy 400-POW

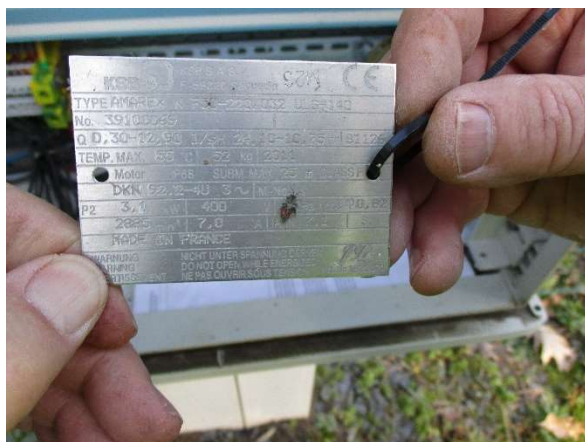
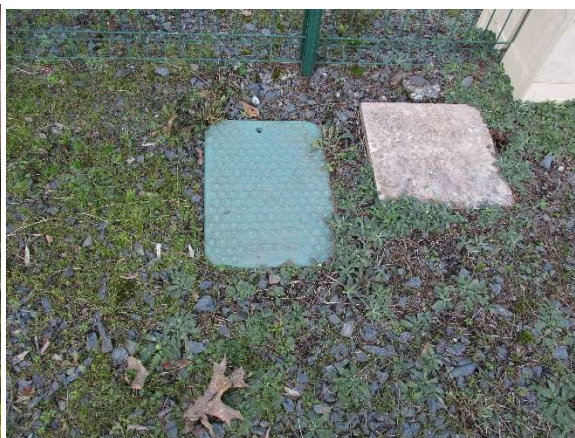
PR de la Perche : plaque pompe KSB et compteur eau potable
