Audit technique – Poste de relèvement

Poste de relèvement

Du Stade (St Pantaléon de Larche)

20 février 2020

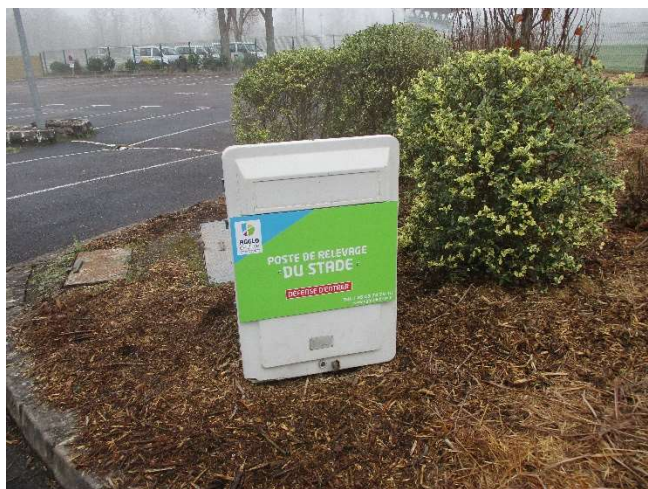
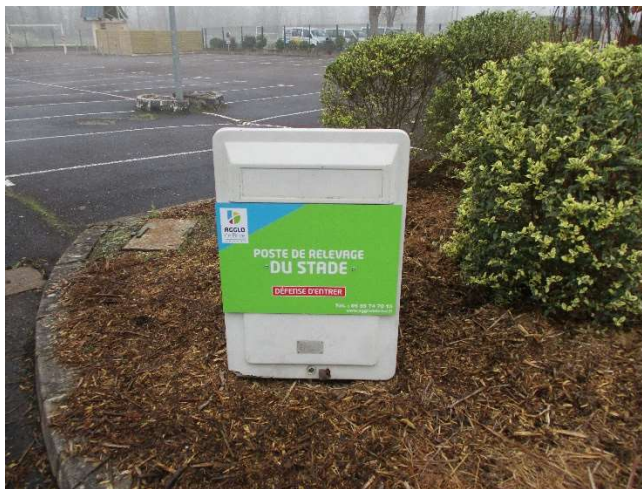
PR du Stade : accès au PR, sans clôture ni portail, sur le parking du stade

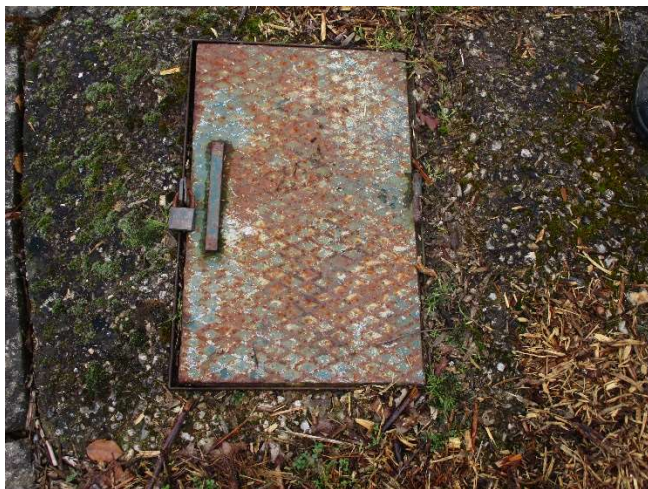
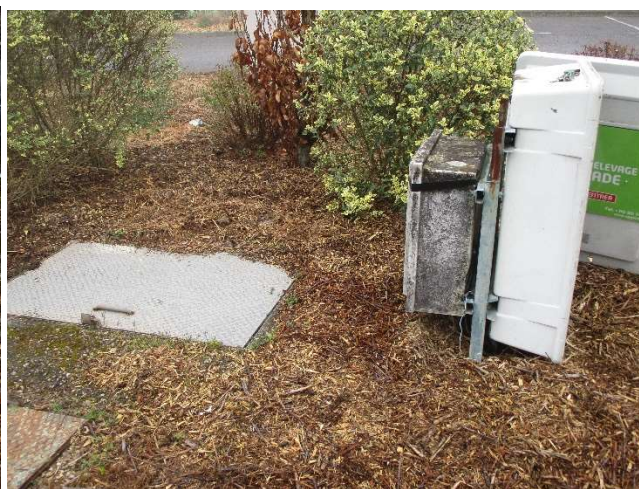
PR du Stade : plaques en acier galvanisé sur l'ancien panier dégrilleur et sur le PR fermées par un cadenas

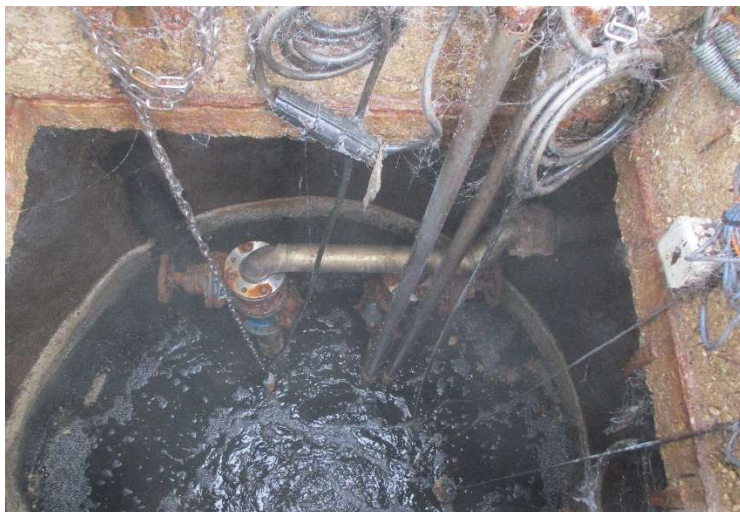
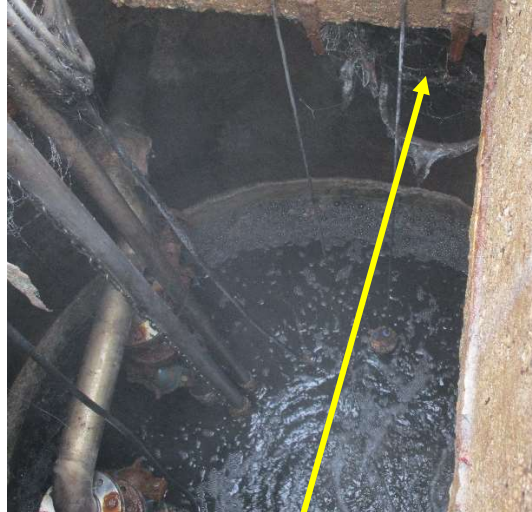
Sans difficulté le PR est très accessible.
Le PR n'est pas équipé de barres anti-chute

PR du Stade : barres de guidage (2x2) et chaînes de relevage (2), poires de niveau (2) et trop-plein

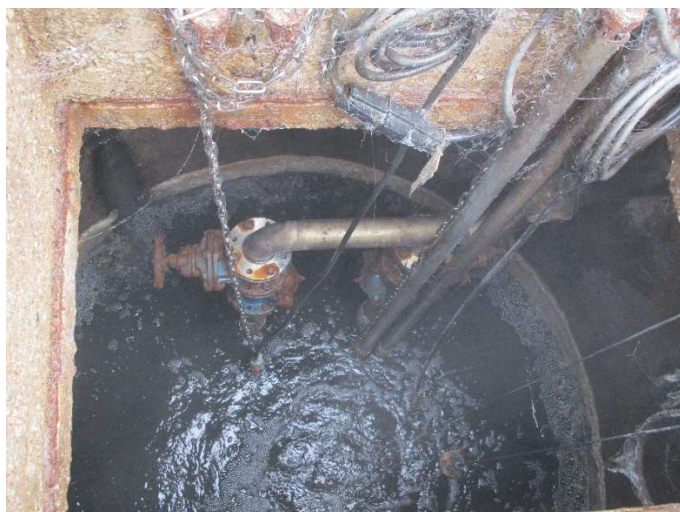
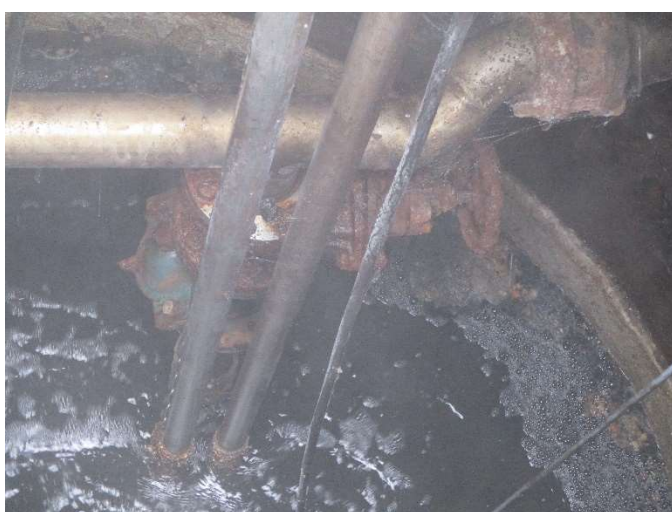
PR du Stade : chambre de vannes avec vannes (2) et clapets (2) sur le refoulement des pompes

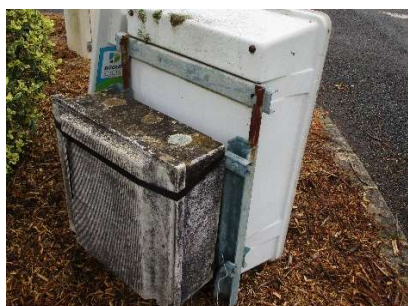
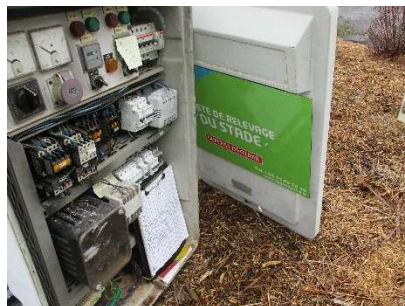
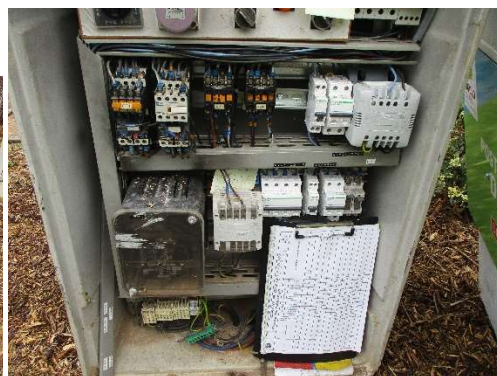
Oui, **mais à remplacer car hors normes**

PR du Stade : coffret EDF, armoire électrique (**à remplacer**) et cahier de relève.
