## Audit technique – Poste de relèvement

### Poste de relèvement

### Des Briquetteries (Donzenac)

10 février 2020

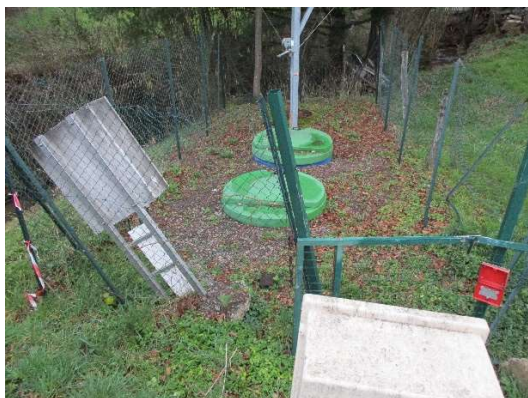
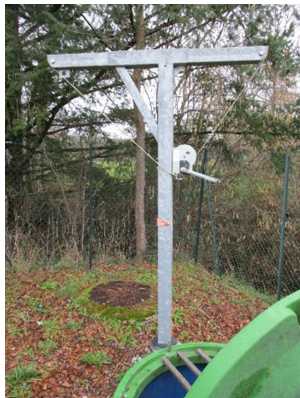
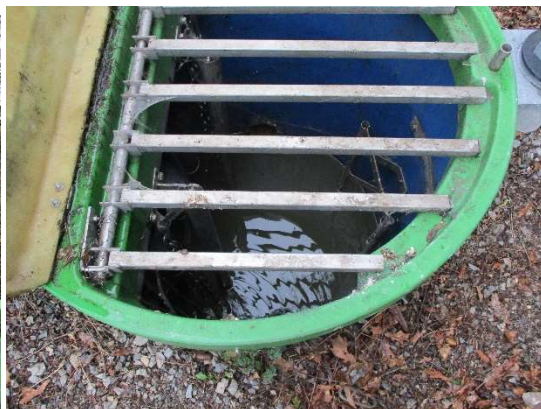
Bon état apparent.  
Suite à l'accident d'une voiture qui est venue s'encasturer sur le PR, l'armoire électrique et la clôture seront à remplacer après dédommagement par l'assurance du responsable du véhicule

PR des Briquetteries : clôture et portail (à remplacer), plaques de capotage PR et chambre de vannes, potence et barres anti-chute

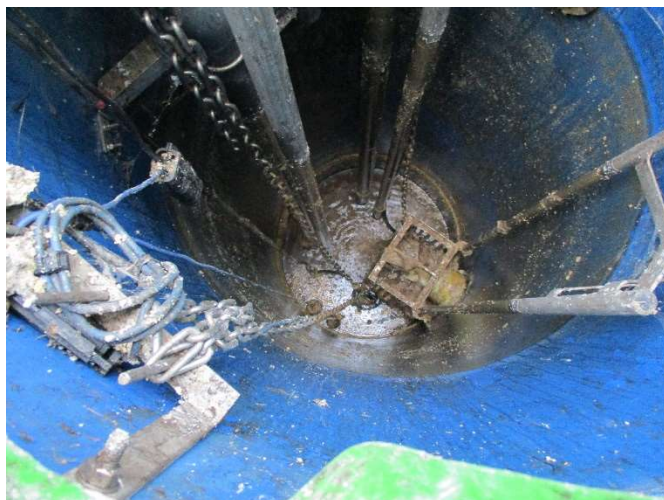
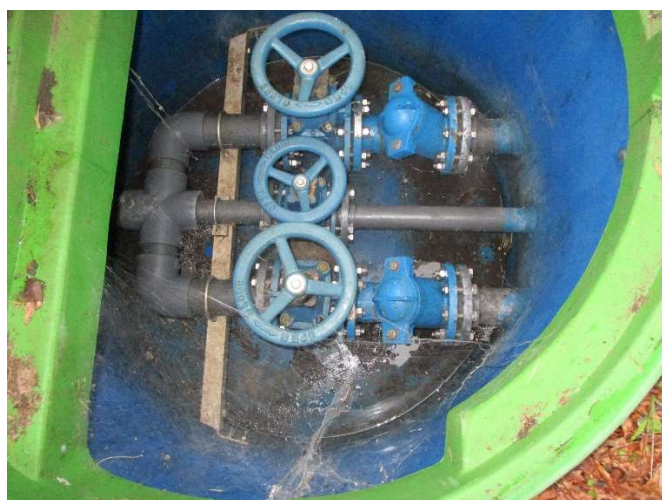
Le jour de la visite, le PR était en trop-plein suite à l'absence de contact sur la poire de niveau haut.

PR des Briquetteries : panier dégrilleur, barres de guidage et chaînes de relevage, poires de niveau (3) – Chambre à vannes extérieure

- Le nombre de vannes (3) et de clapets (2) de la chambre de vannes déportée,
- Le barreaudage anti-chute,
- La potence fixe,
- L'existence du trop-plein au milieu naturel : le Maumont.

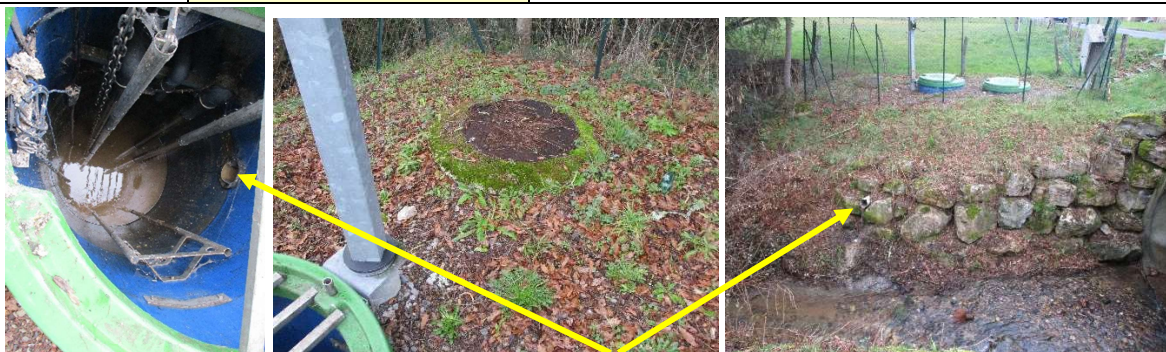
PR des Briquetteries : trop-plein au milieu naturel

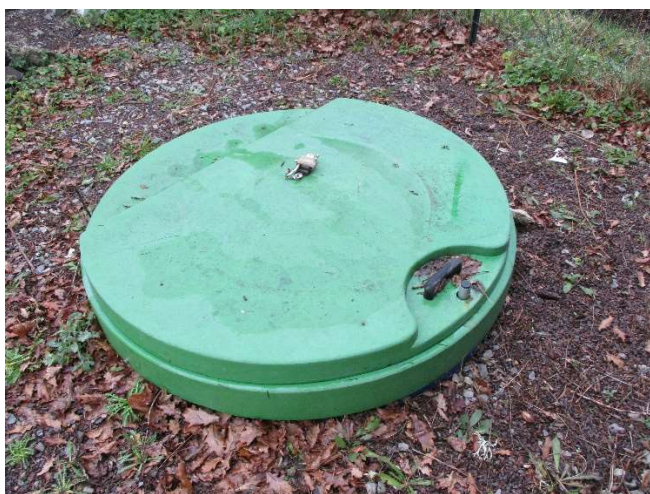
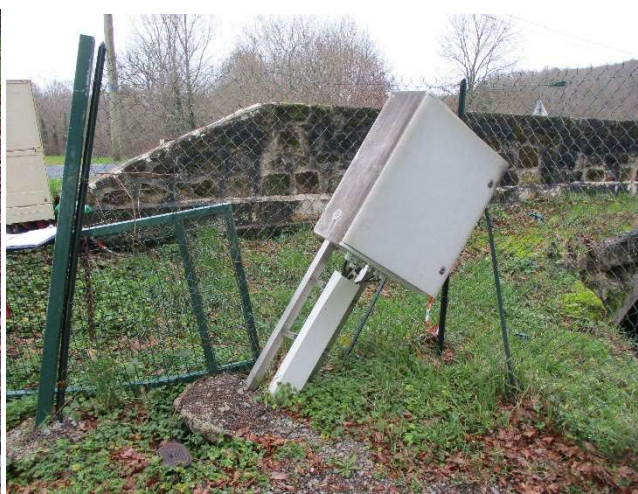
PR des Briquetteries : Capot polyester cadenassé et armoire électrique à remplacer suite à l'accident.

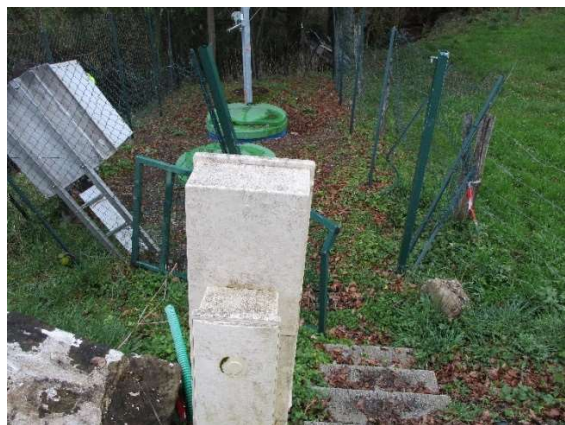
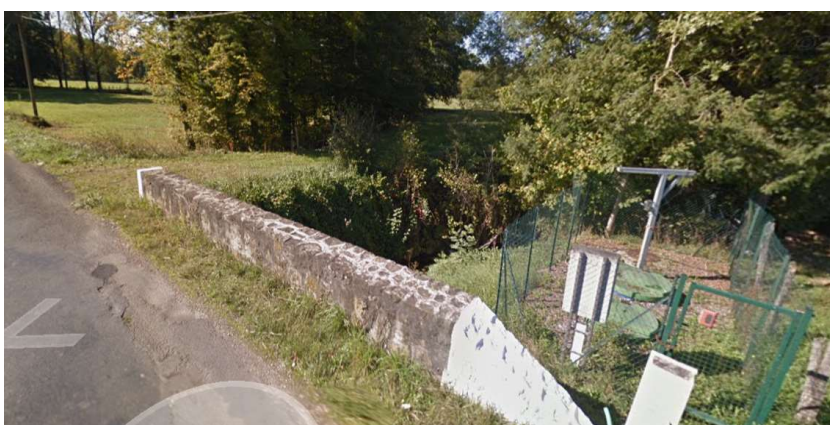
PR des Briquetteries : coffret EDF et clôture (à remplacer) et localisation le long de la D170
