Audit technique – Poste de relèvement

Poste de relèvement

Du Port Couzage (Commune de Chasteaux)

2 décembre 2019

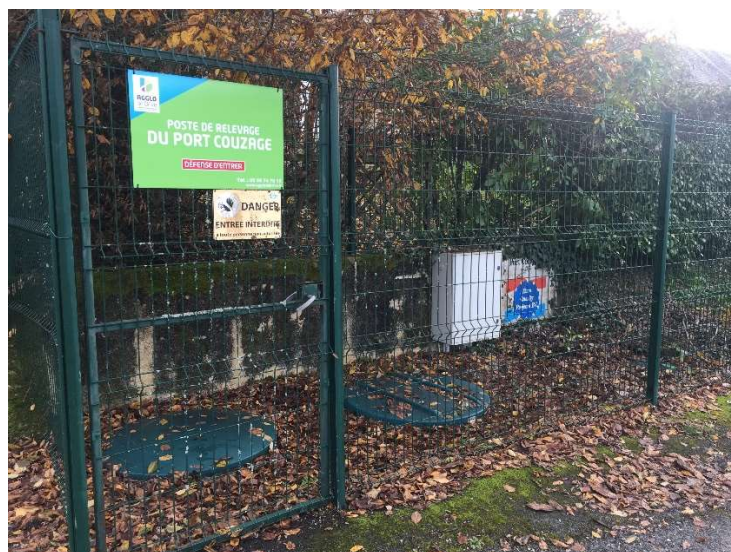
PR du Port Couzage : capotage du PR et de la chambre à vannes déportée

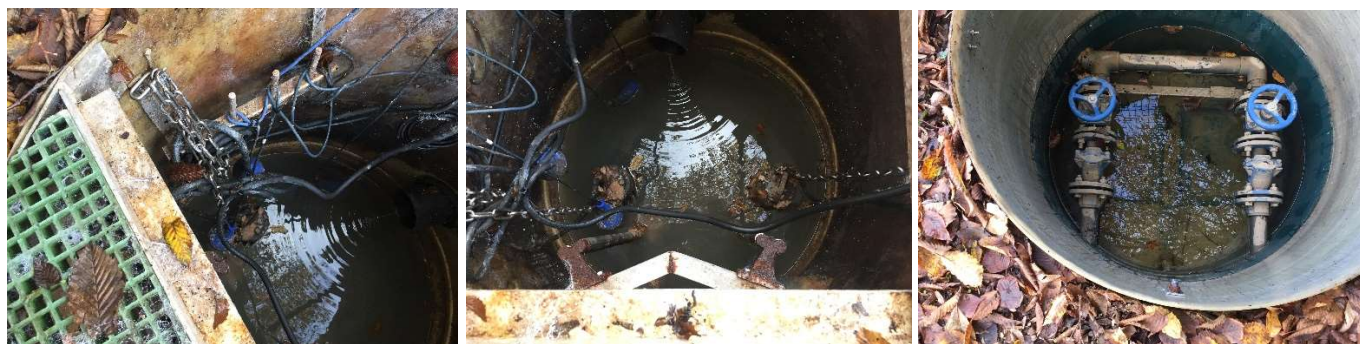
Sans difficulté le poste est très accessible et de plain-pied.
Il n'y a pas de barre anti-chute

PR du Port Couzage : poires de niveau, barre de guidage et chaines de relevage, et chambre de vannes(2) et clapets(2) déportée

Bon état général du poste qui pourrait être sécurisé par la mise en place d'un barreaudage anti-chute.

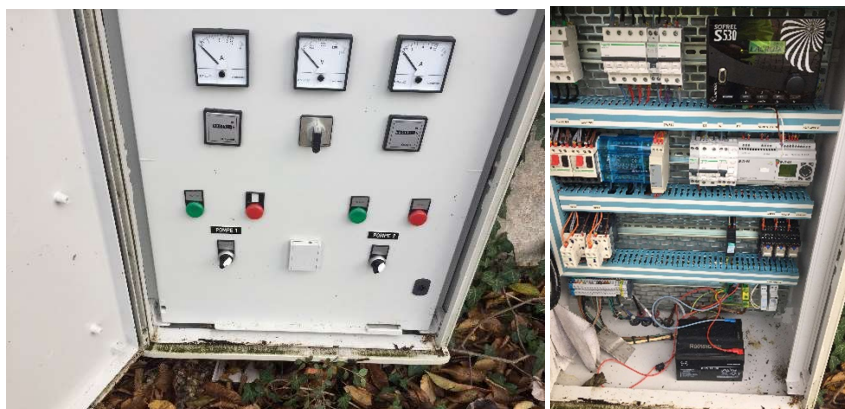
Bon état

PR du Port Couzage : armoire de commande, télésurveillance SOFREL S530 et schéma électrique
