Audit technique – EU station d'épuration

Station d'épuration	De Ste Marie (0519068V001) – Commune de Dampniat
Capacité nominale	20 EH – Mise en service : 2018
Filière	Microstation – Filtres coco
Etat général	Satisfaisant
Date visite	9 Mars 2020
Contrôle établi par	BEEE – Henri MILLET
En présence de	CABB : Mr Dominique BAUSSIAN (06 24 34 59 07)

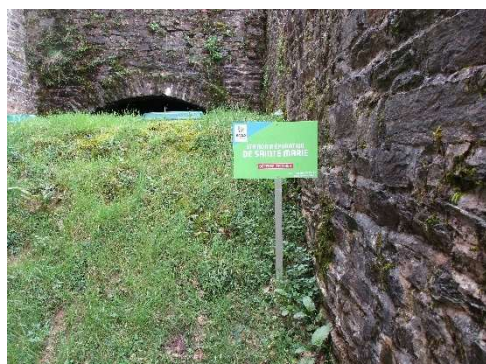
Vue générale de la STEP de Ste Marie

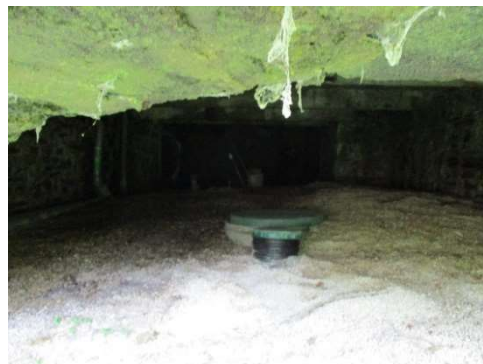
Fosse toutes eaux et répartiteur (**accès peu aisé**)

Cependant des améliorations doivent être apportées pour rendre l'accès plus aisé aux filtres coco (escalier à prévoir) et supprimer le ravinement par les eaux de toiture observé autour des filtres coco

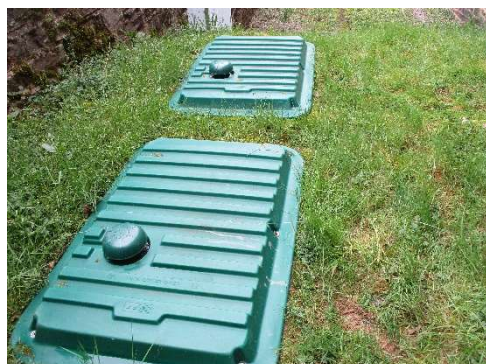
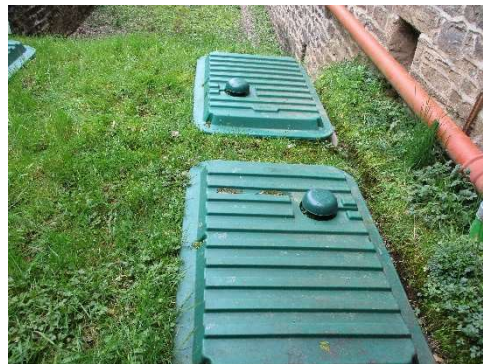
- File 1
- File 2

Filtres coco :

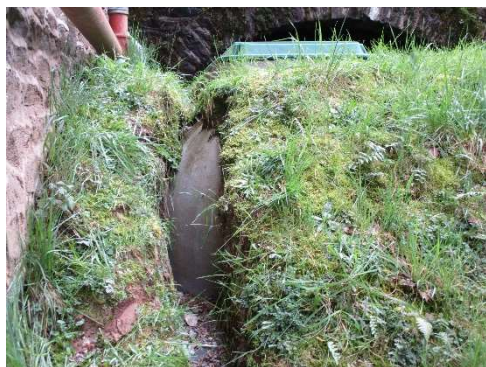
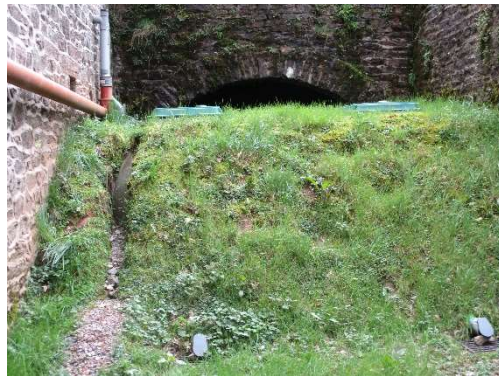
Ravinement des eaux
pluviales de toiture autour
des filtres et accès aux filtres
coco à aménager

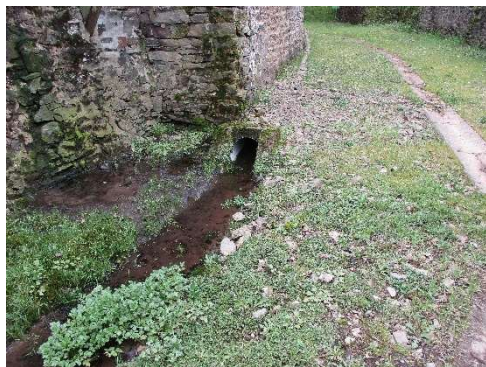
Canal de sortie file 1 et file 2

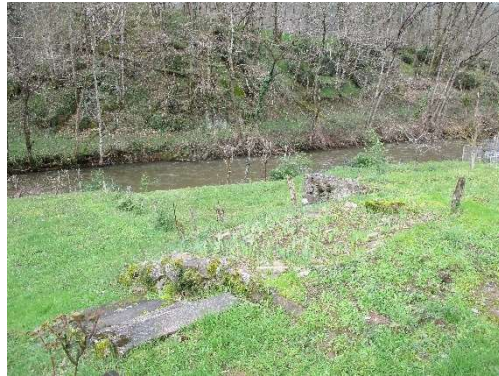
Rejet au milieu naturel : la
Roanne
