Audit technique – Poste de relèvement

Poste de relèvement

Du Bourg (Commune de Turenne)

3 décembre 2019

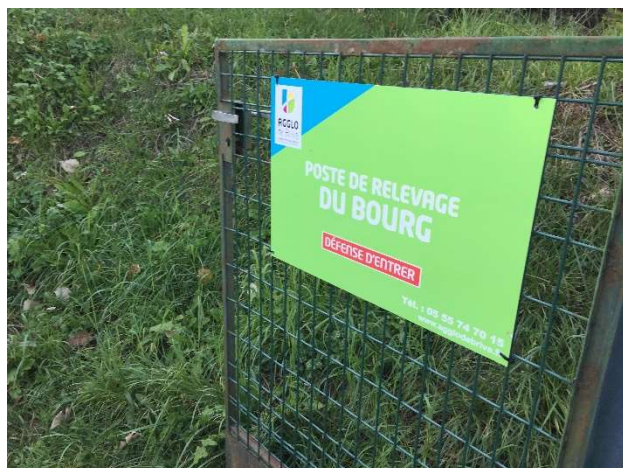
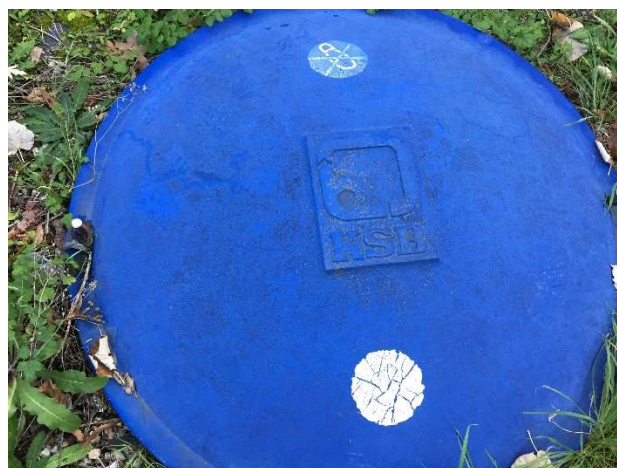
En béton avec capots KSB fermés par un cadenas pour le poste de relevage et la chambre de vannes.
Pas de barre anti-chute.

PR du Bourg de Turenne :portillon d'entrée et capot KSB

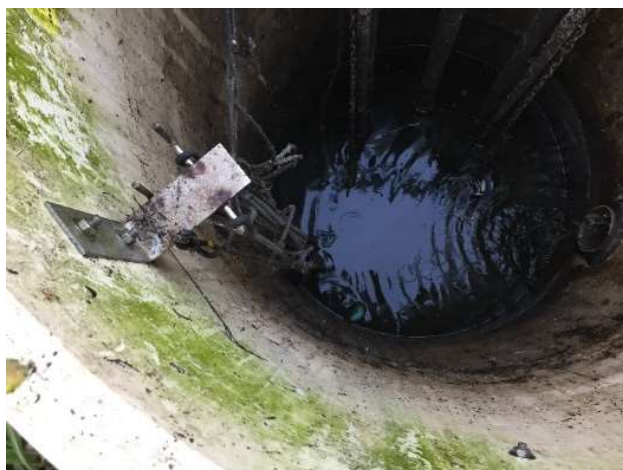
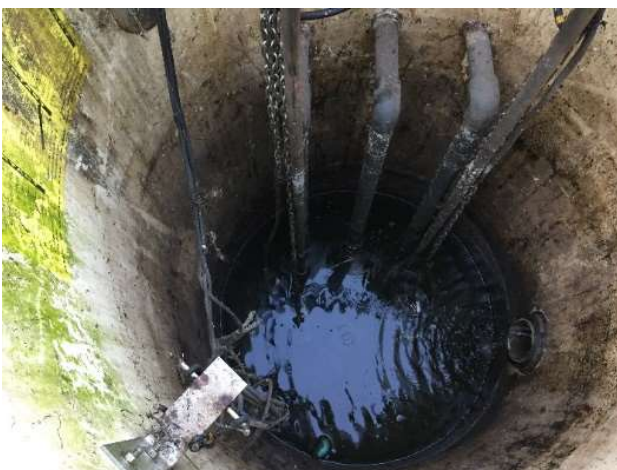
Poires de niveau (3) et sonde piézo

PR du Bourg de Turenne : poires de niveau, barre de guidage, chaine de relevage

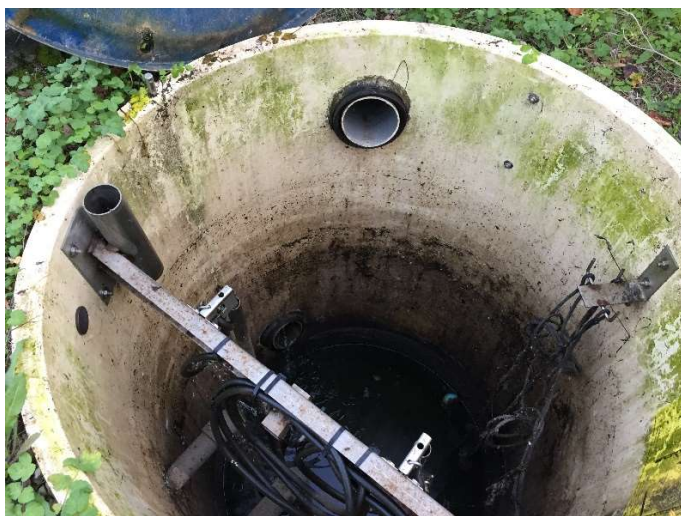
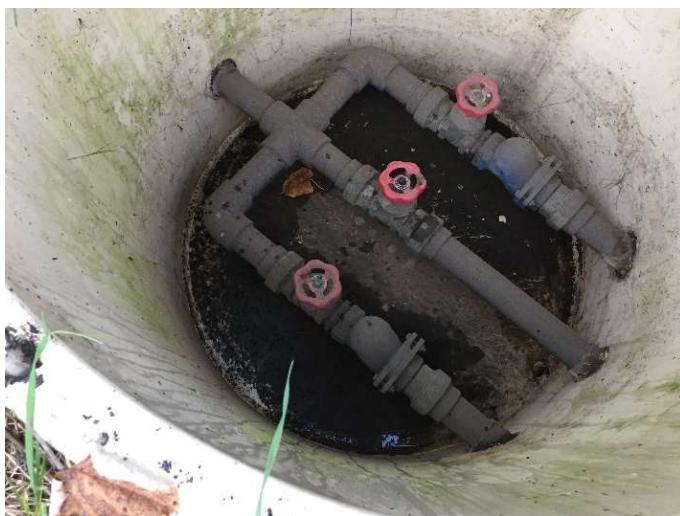
Clapets (2) et vannes (3) dans la chambre de vannes située à l'extérieur du poste et fermée par un capot en polyéthylène.

PR du Bourg de Turenne : trop-plein et chambre de vannes (3) et clapets (2)

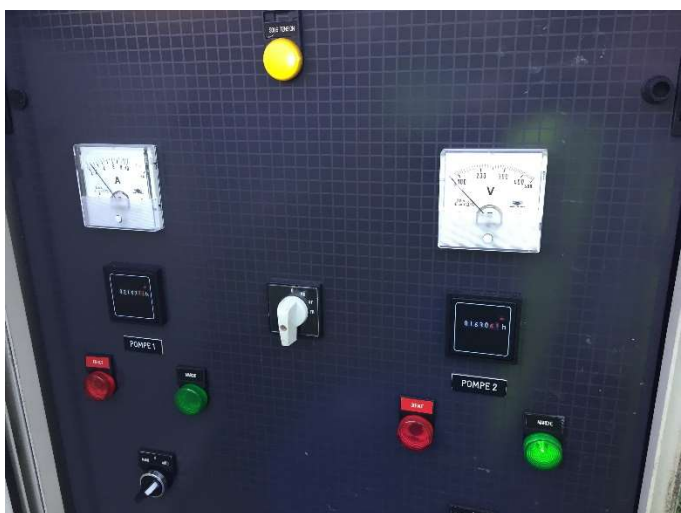
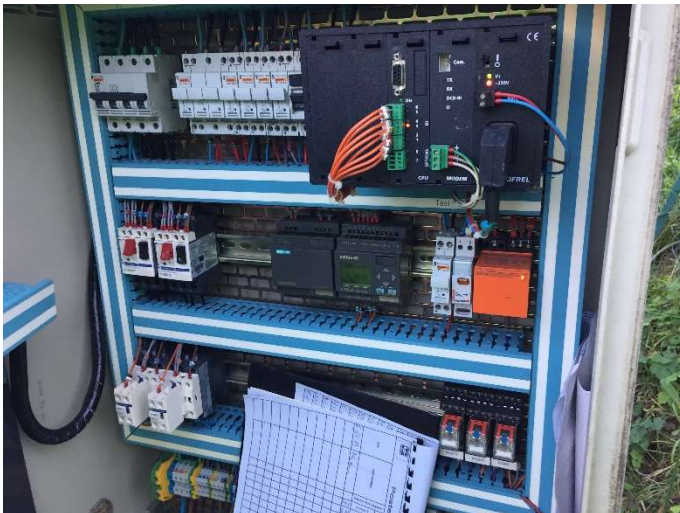
Bon état

PR du Bourg de Turenne : armoire de commande, télésurveillance SOFREL, batterie télésurveillance, schéma électrique et cahier de relève
