Audit technique – Poste de relèvement

| Poste de relèvement | De la Maison d'Alzheimer Bourg (Varetz) |
| Date visite | 11 février 2020 |
| Contrôle établi par | BEEE – Henri MILLET |

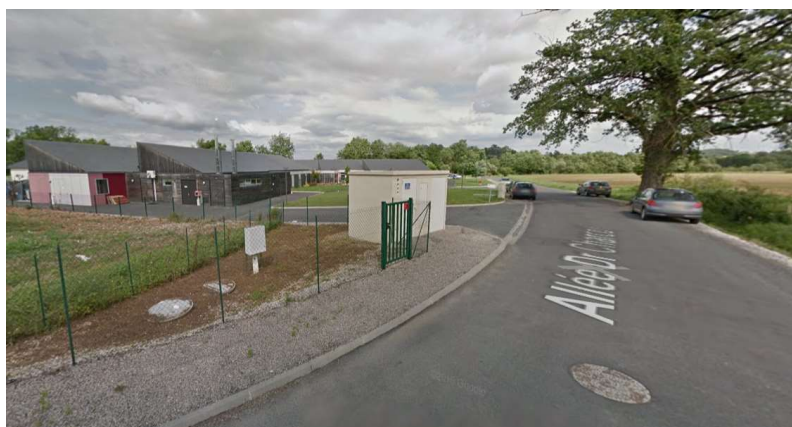
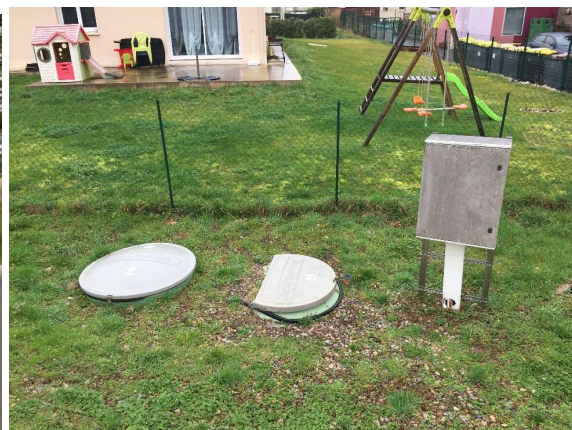
PR de la Maison d'Alzheimer : route d'accès, clôture et portail, et plaques en polyester de capotage du PR et de la chambre de vannes cadenassés

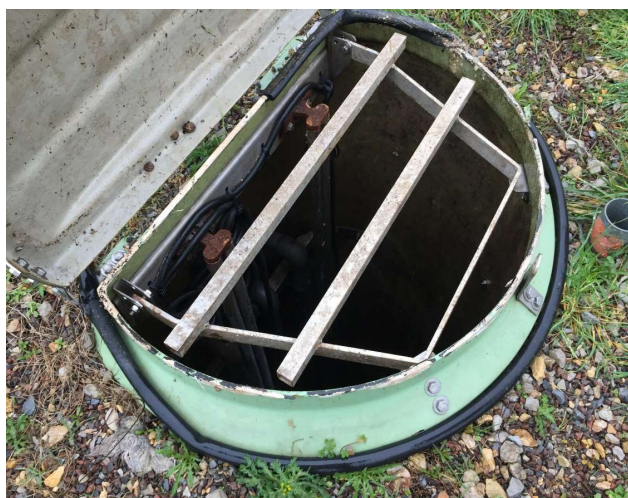
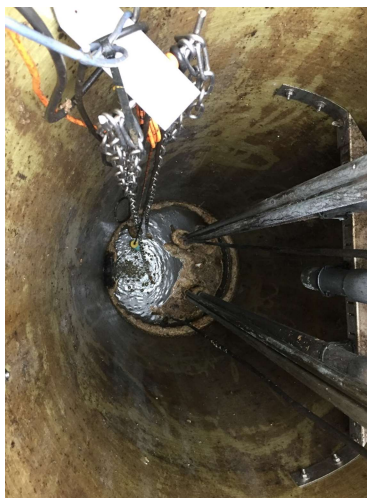
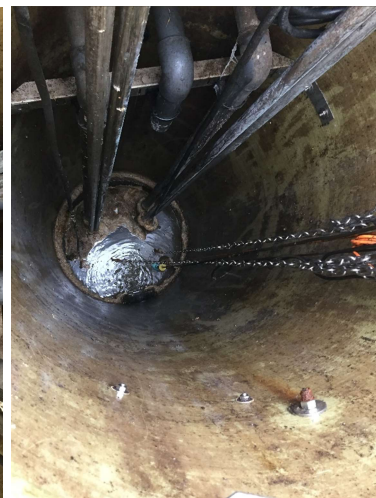
PR de la Maison d'Alzheimer : barreaudage anti-chute et pied de potence. Barres de guidage et chaînes de relevage, poires de niveau (3)

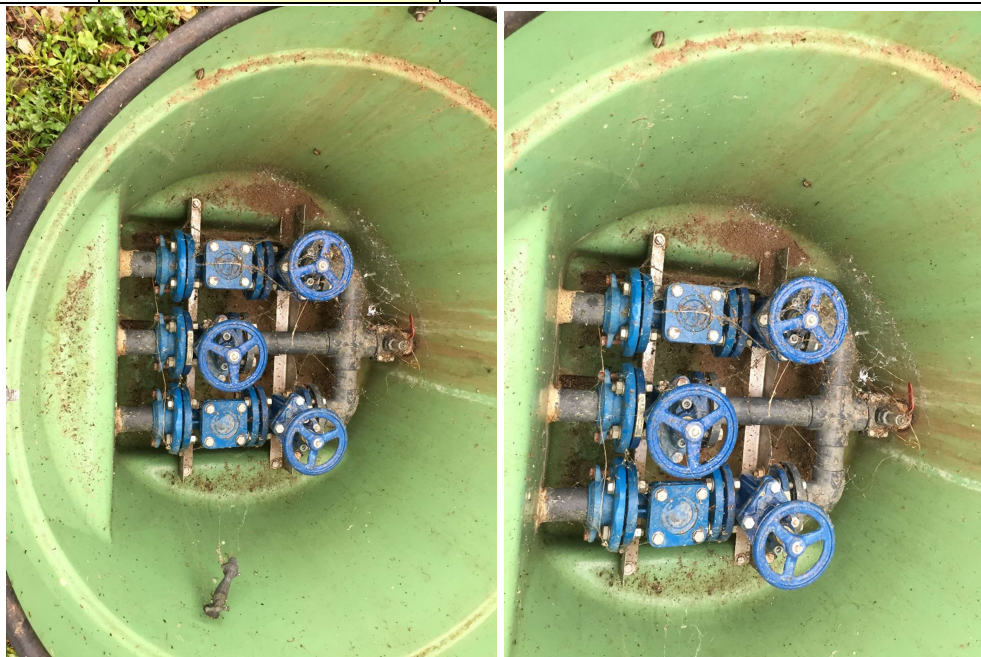
| Présence d'un trop plein | Oui et rejet au fossé. Il y aurait 2 trop-pleins à confirmer. |

PR de la Maison d'Alzheimer : Chambre de vannes avec vanne (3) et clapet (2) - Trop-plein (2 ???)

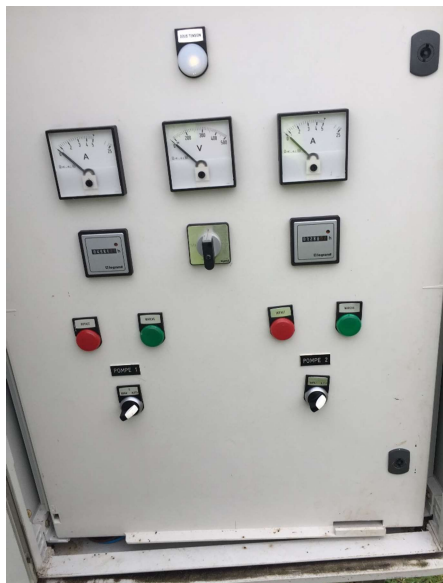
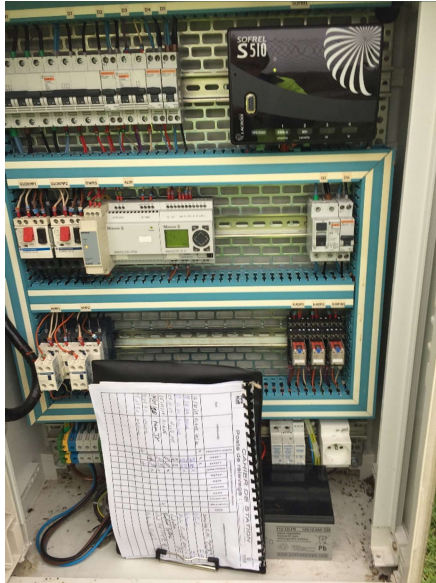
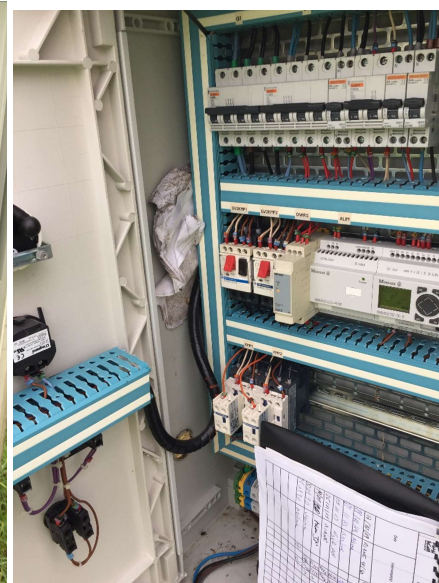
PR de la Maison d'Alzheimer : armoire électrique, télésurveillance SOFREL S510 et sbatterie, automate MOELLER Easy 400-POW, cahier de relève et schéma électrique

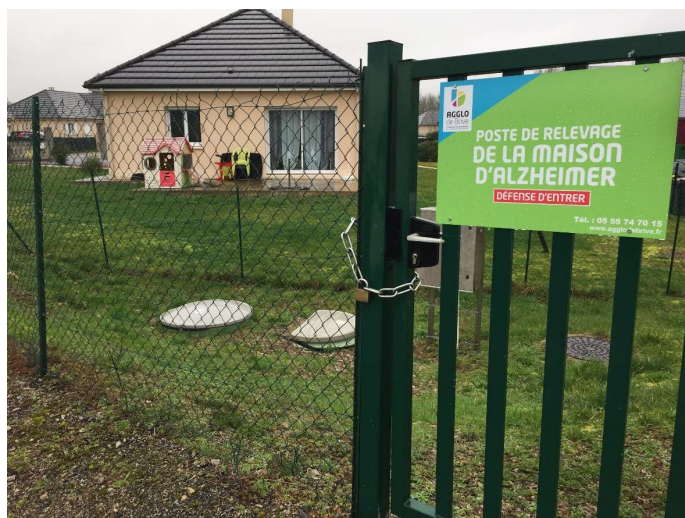
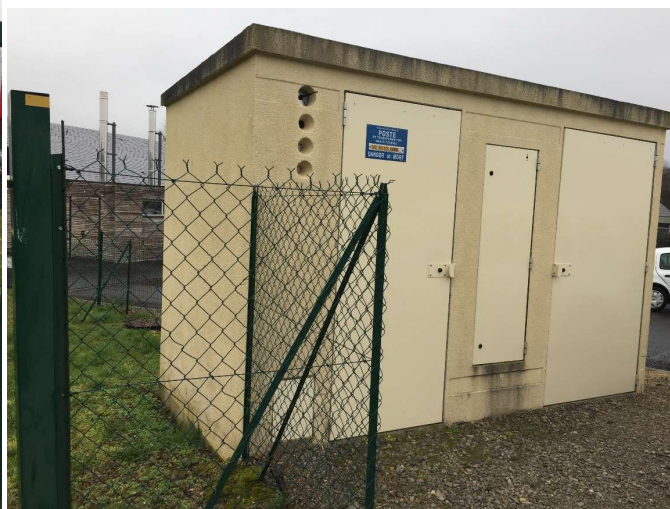
PR de la Maison d'Alzheimer : portillon avec chaîne et cadenas - Transformateur EDF
