Audit technique – Poste de relèvement

Poste de relèvement

De la ZA des Rivières (Allasac)

18 février 2020

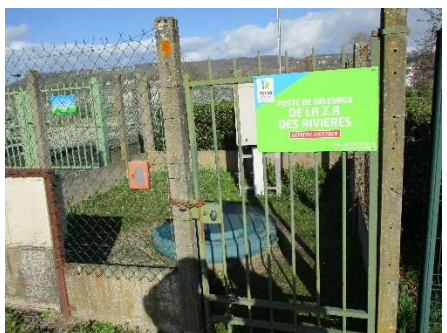
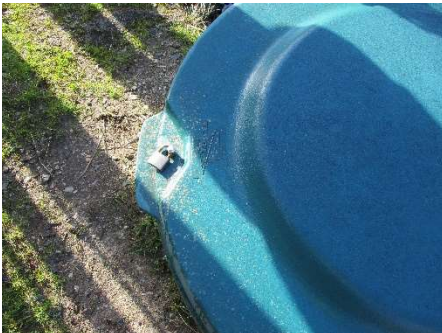
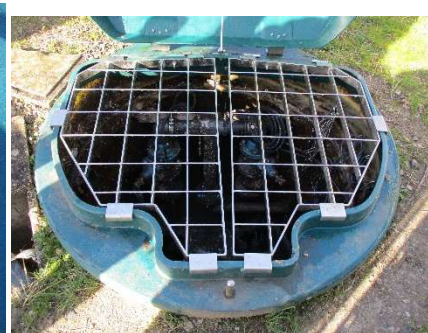
PR de la ZA des Rivières : accès au PR, plaque en polyester de capotage du PR fermée par un cadenas et barres anti-chute

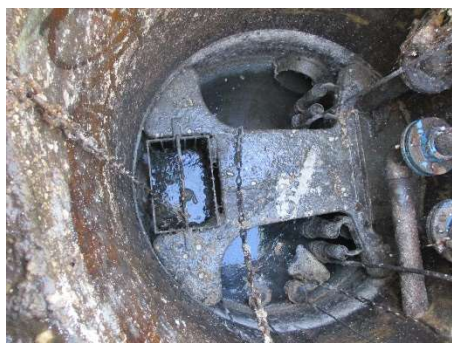
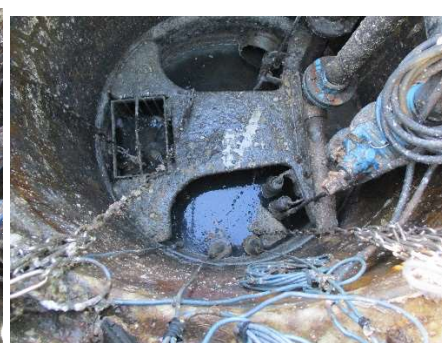
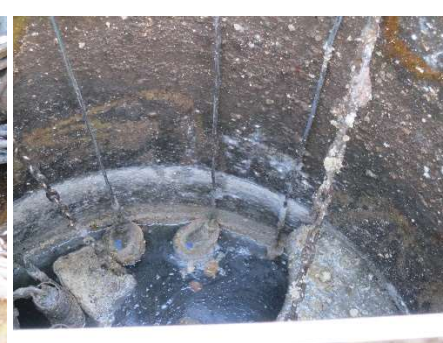
PR de la ZA des Rivières : panier dégrilleur, barres de guidage (2x2) et chaines de relevage (3), poires de niveau (3)

- Le nombre de poires (3),
- Le nombre de vannes (2) et de clapets (2) sur le refoulement des pompes,
- Le nombre de barres (2x2) et de chaines de relevage (3),
- Le trop-plein au fossé.

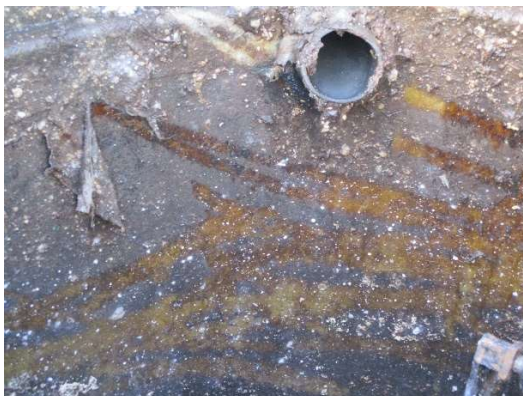
PR de la ZA des Rivières : Trop-plein avec rejet au fossé

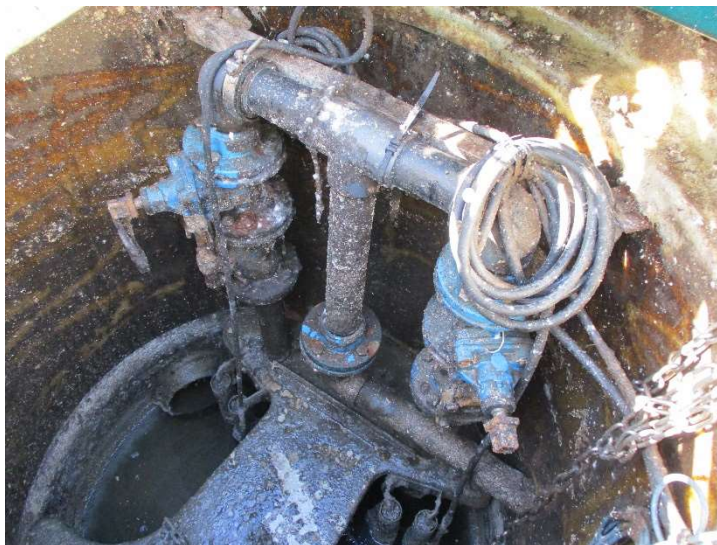
PR de la ZA des Rivières : vannes (2) et clapets (2) sur refoulement des pompes

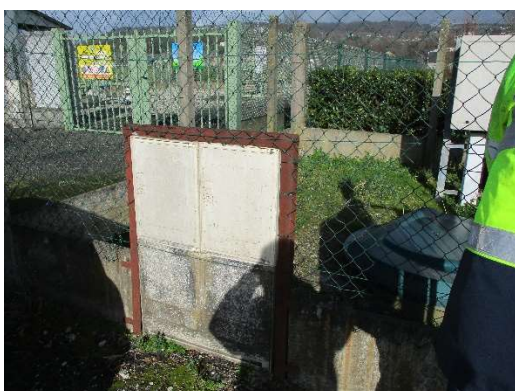
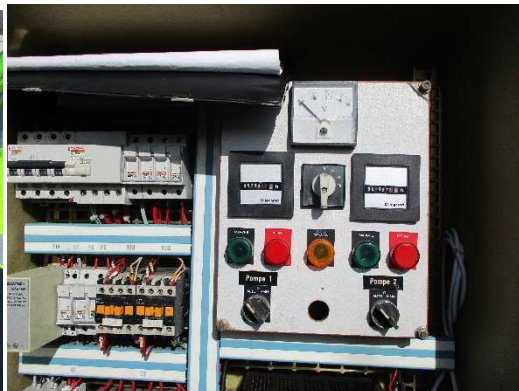
PR de la ZA des Rivières : coffret EDF, armoire électrique de commande et cahier de relèvement

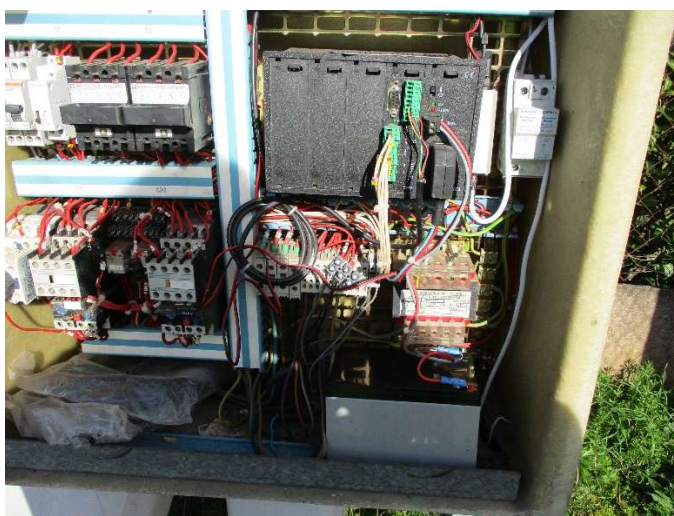
PR de la ZA des Rivières : télésurveillance SOFREL S50 et sa batterie

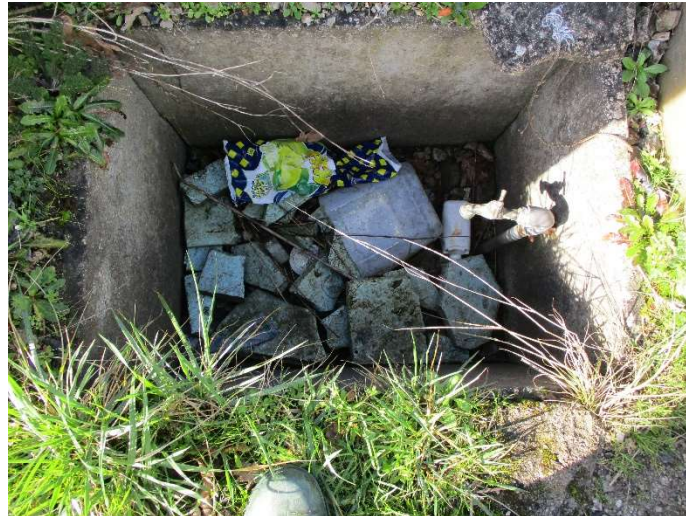
PR de la ZA des Rivières : eau potable
