Audit technique – Poste de relèvement

Poste de relèvement

Du Bourg (Commune de Nespouls)

3 décembre 2019

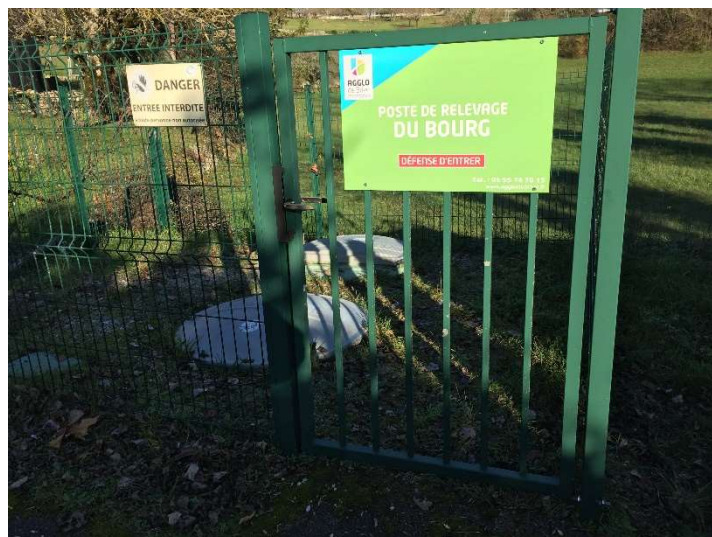
PR du Bourg de Nespouls : portail, clôture et capots PR et chambre de vannes

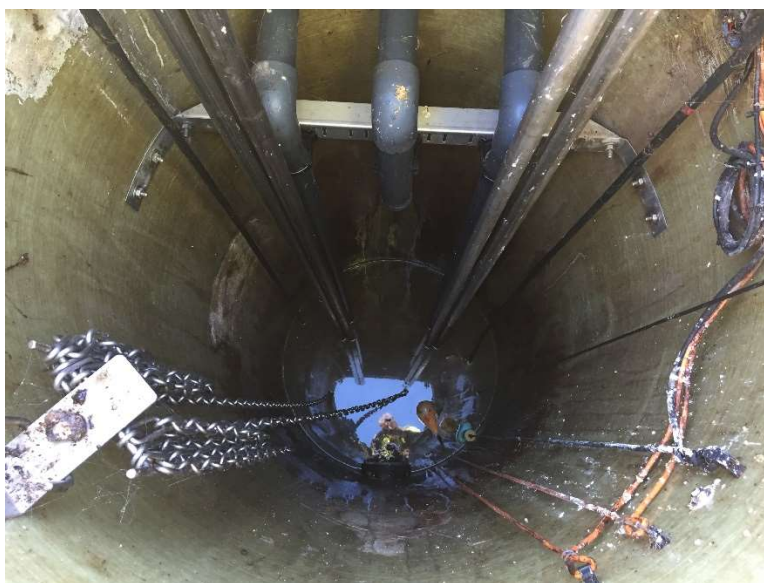
PR du Bourg de Nespouls : poires de niveau, barre de guidage, chaîne de relevage

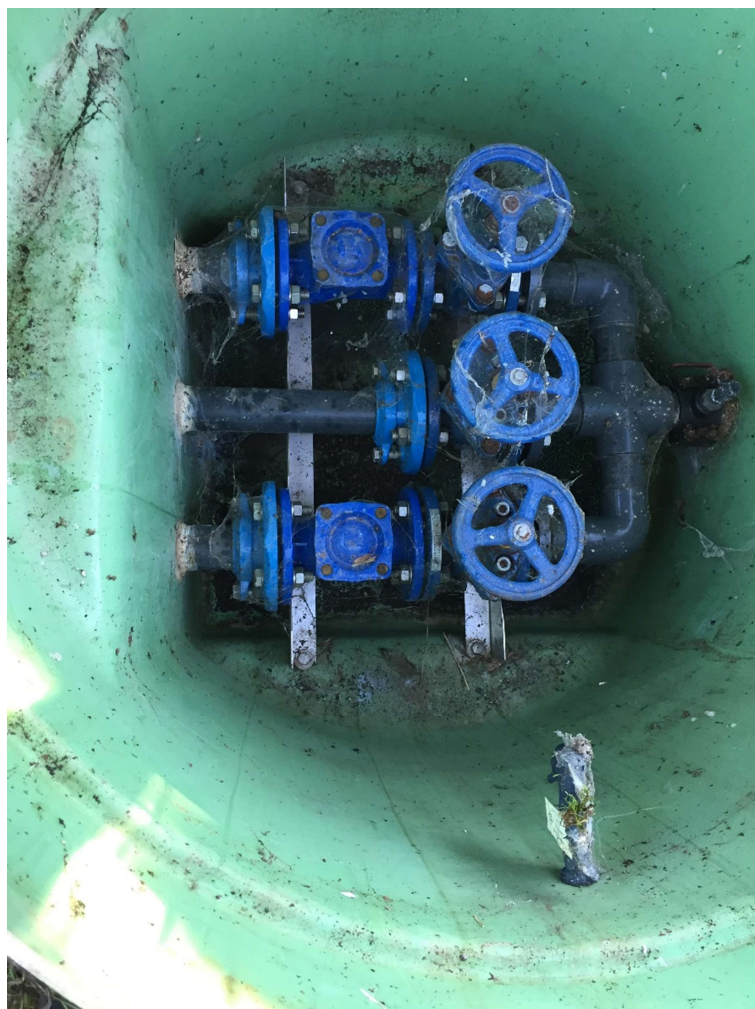
PR du Bourg de Nespouls : chambre de vannes (3) et clapets (2)

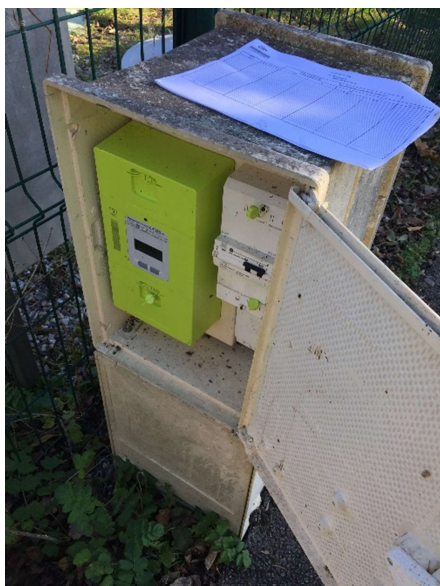
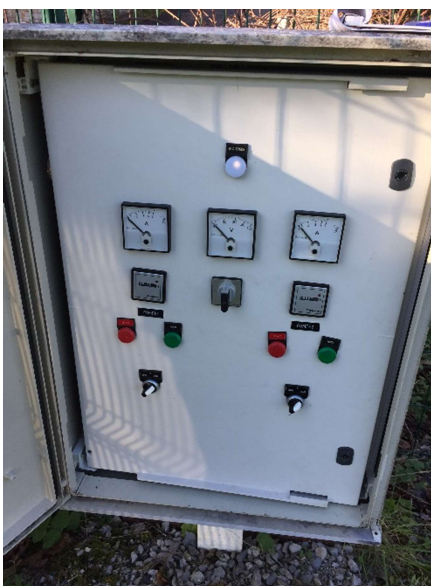
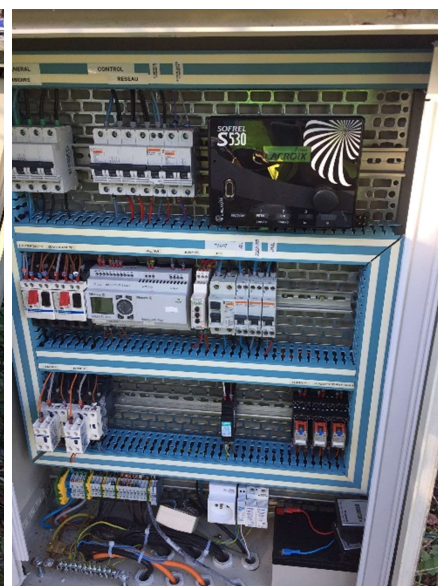
PR du Bourg de Nespouls : coffret EDF, armoire de commande, télésurveillance SOFREL et batterie télésurveillance
