Audit technique – Poste de relèvement

Poste de relèvement

CANNA Ouest (EP) - Brive

2 décembre 2019

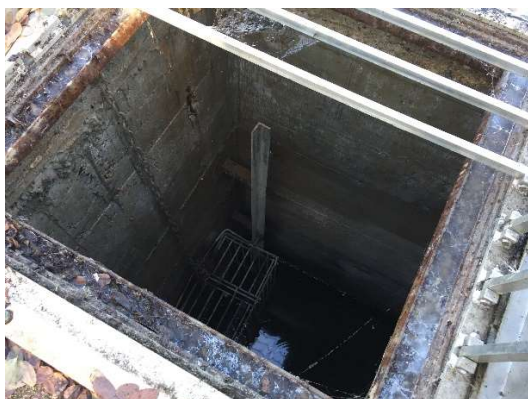
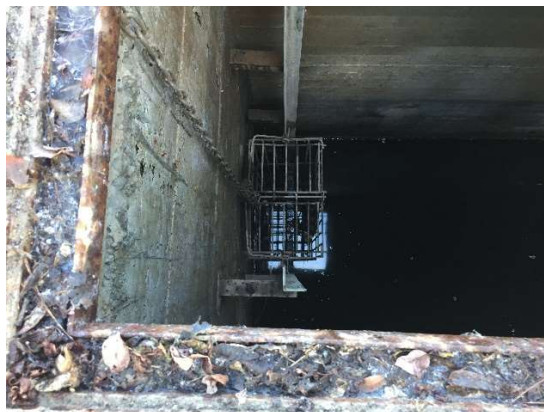
PR de Canna Ouest : Panier dégrilleur

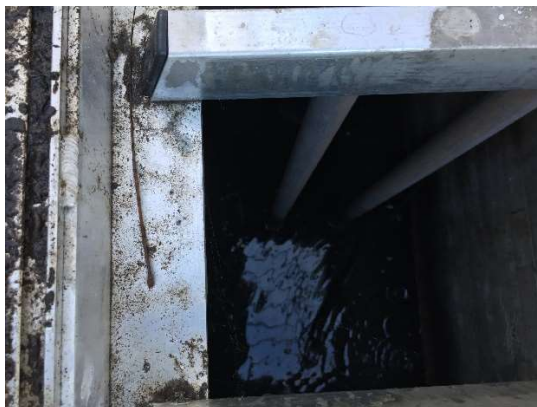
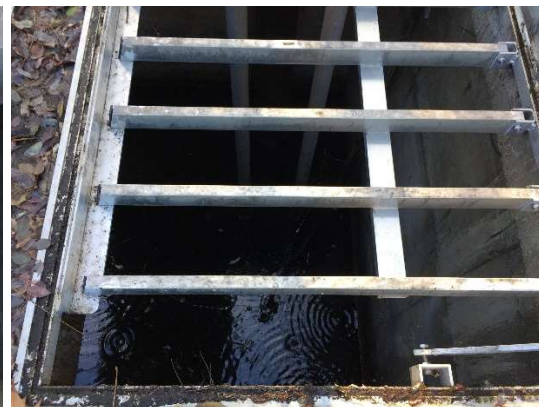
PR de Canna Ouest : Pompe 1 et 2 et barres de guidage

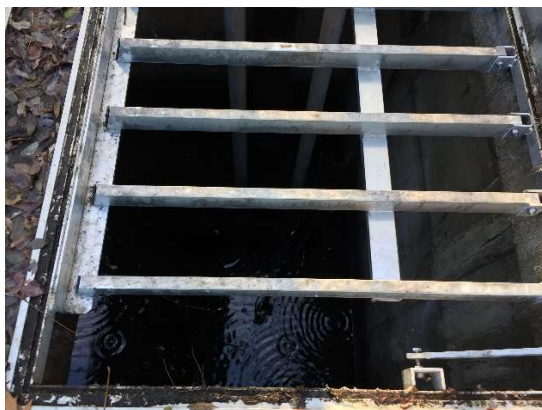
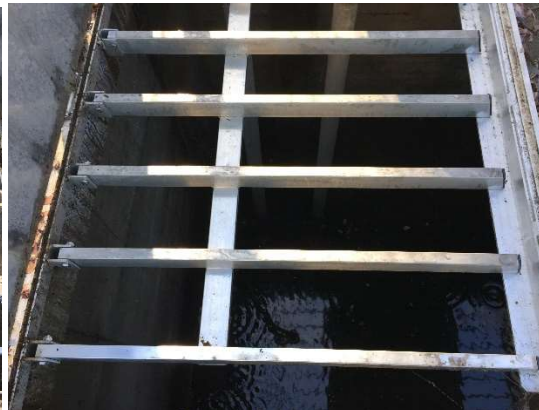
PR de Canna Ouest : barres antichute

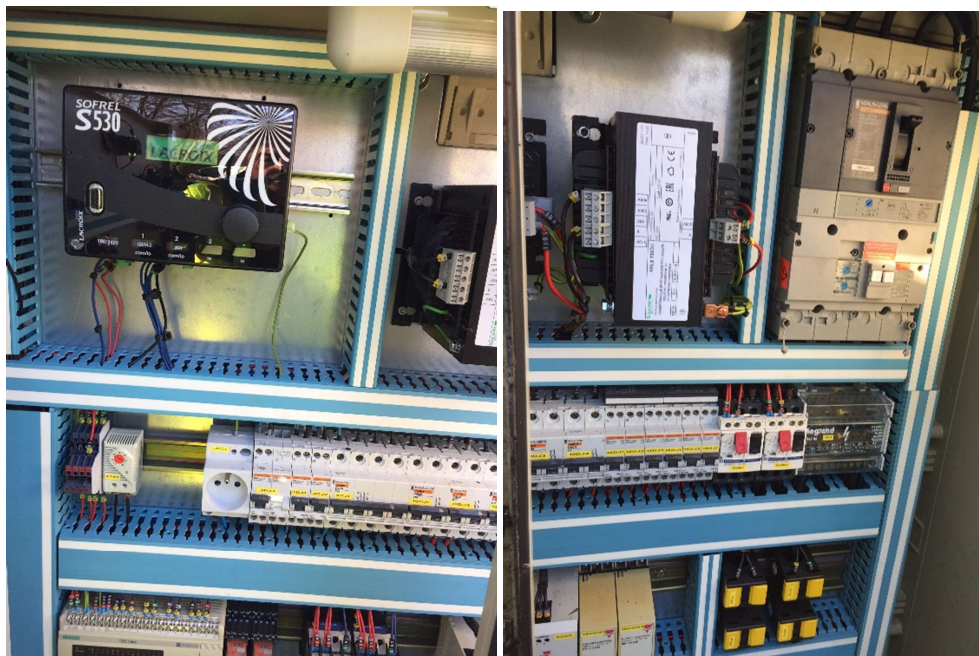
Armoire de commande et télégestion SOFREL S550

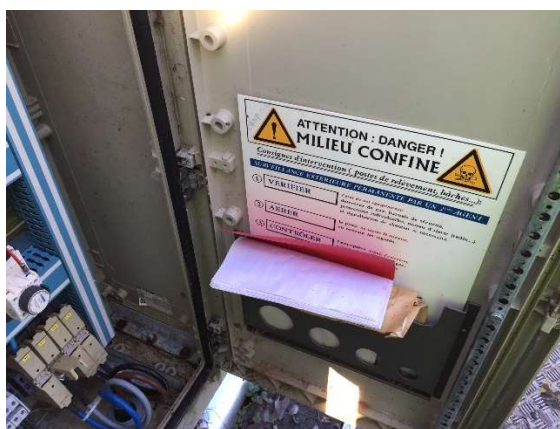
PR de Canna Ouest : schéma électrique
