Audit technique – Poste de relèvement

Poste de relèvement

Du Clou (Donzenac)

10 février 2020

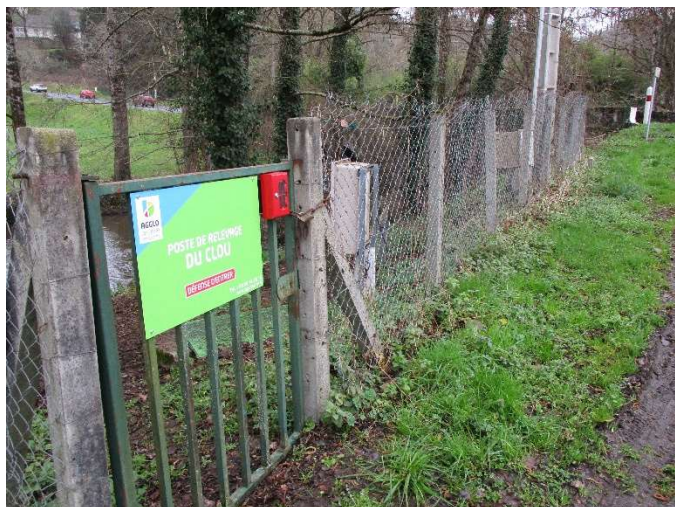
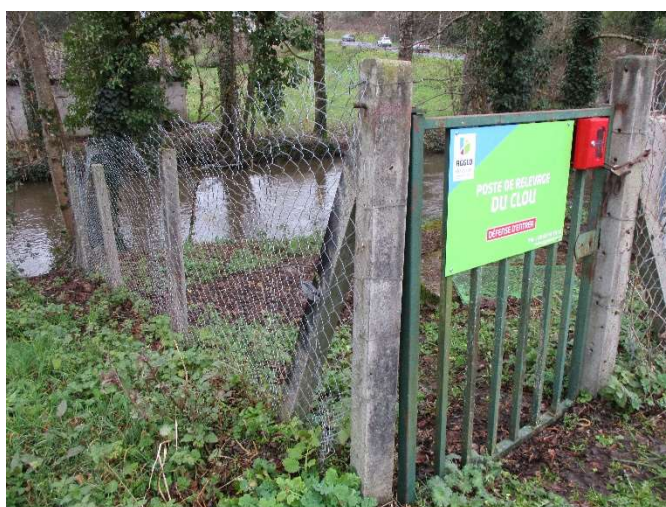
PR du Clou : Route d'accès - Clôture et portail cadenassé

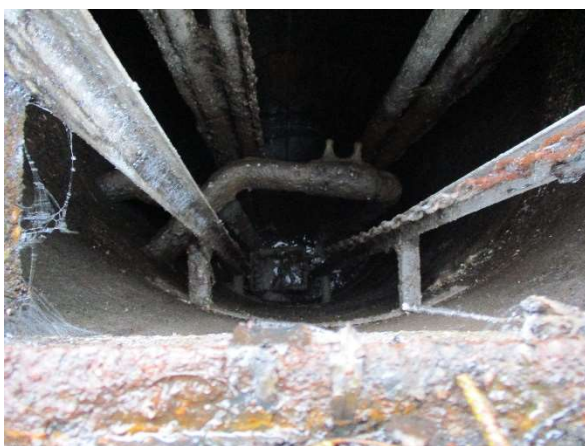
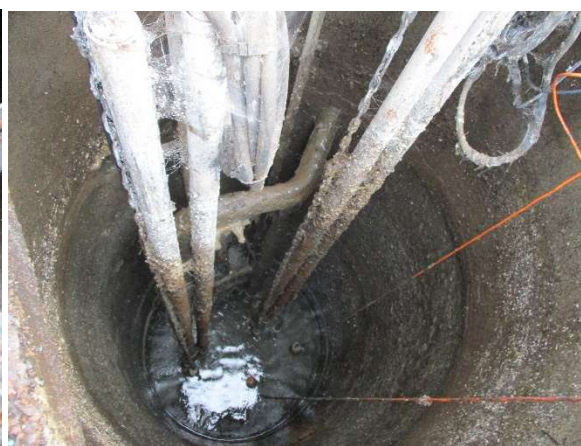
En béton avec capotage en acier sur la cuve de relevage et la chambre de vannes fermées par un cadenas. Le PR n'est pas équipé de barres anti-chute.

Sans difficulté le PR est très accessible.
Le PR n'est pas équipé de barres anti-chute

PR du Clou : panier dégrilleur, barres de guidage et chaînes de relevage, poires de niveau (2)

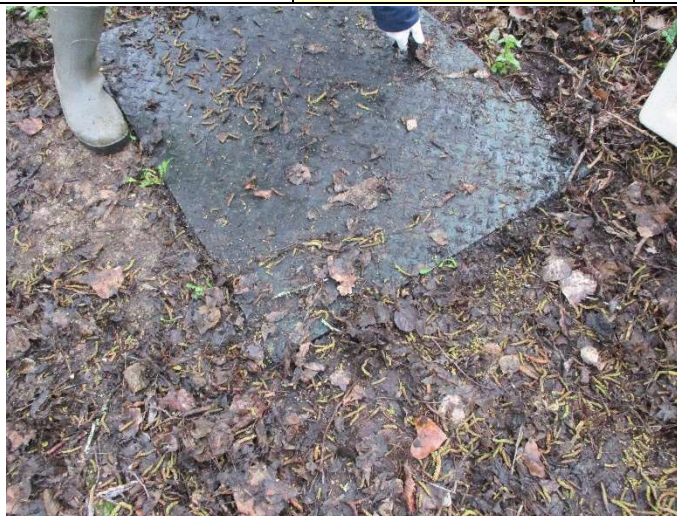
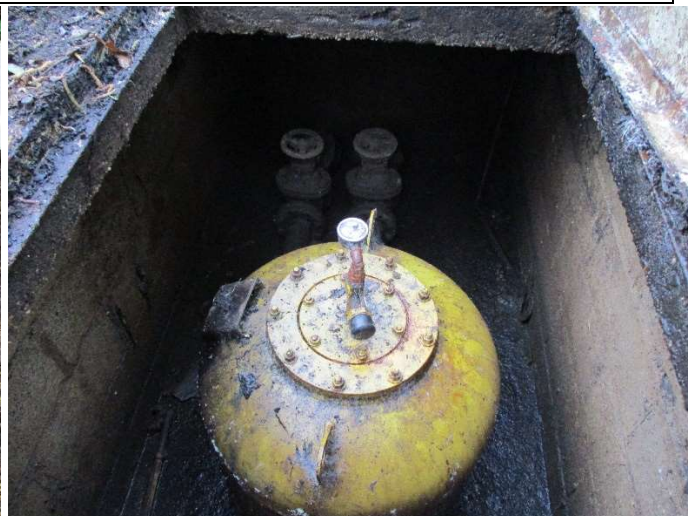
L'écart entre l'inventaire des équipements « assainissement » transmis et la réalité du terrain concerne l'absence du ballon anti-bélier dans l'inventaire. Il conviendrait également de rajouter dans l'inventaire :

PR du Clou : plaque en acier chambre à vannes et ballon anti-bélier

- Le nombre de vannes (2) et de clapets (2) de la chambre de vannes déportée,
- Le nombre de poire de niveau (2).

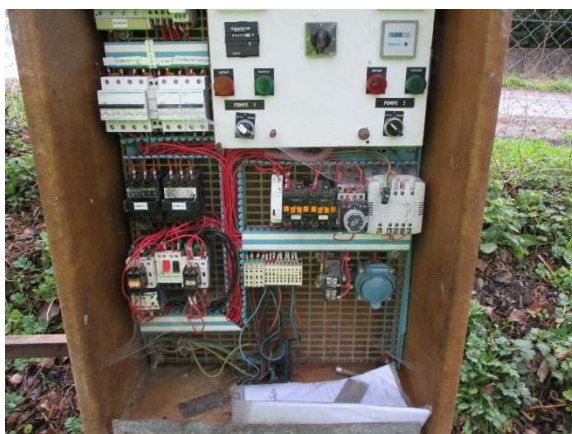
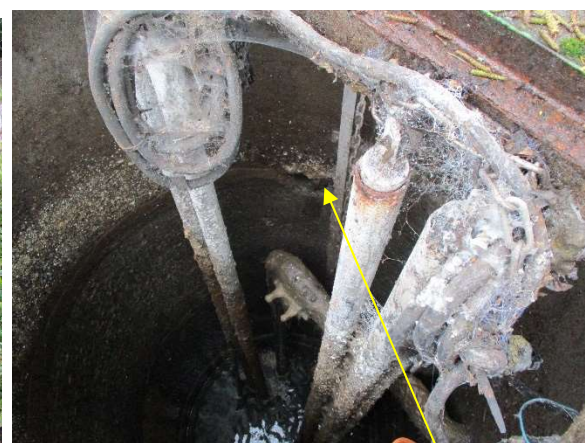
PR du Clou : armoire électrique (schéma électrique et document fournisseur pompes) et trop-plein
