Audit technique – Poste de relèvement

Poste de relèvement

Du Madelbos (Noailles)

11 février 2020

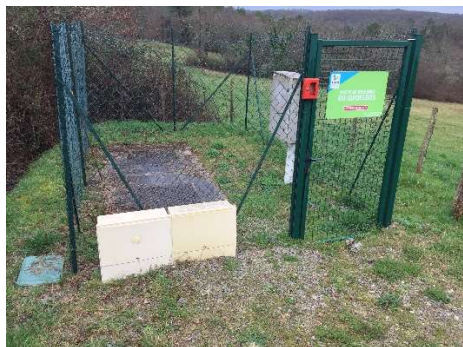
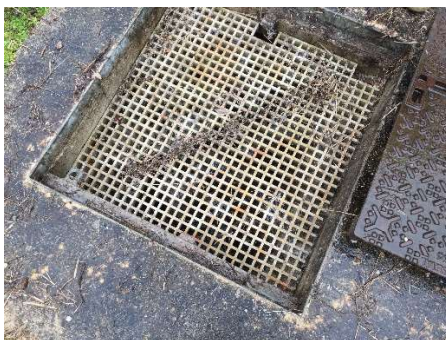
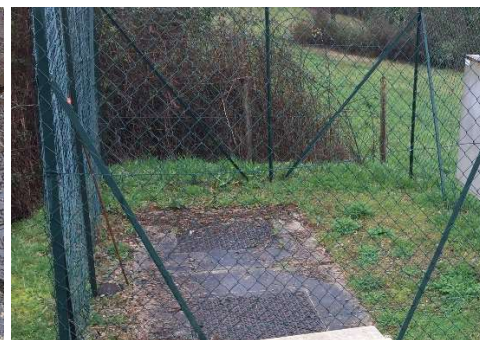
Sans difficulté le PR est très accessible.
Le PR n'est pas équipé de barres anti-chute mais d'un caillebottis.

PR du Madelbos : clôture et portail, caillebottis sur PR et plaques en fonte de capotage du PR et de la chambre de vannes

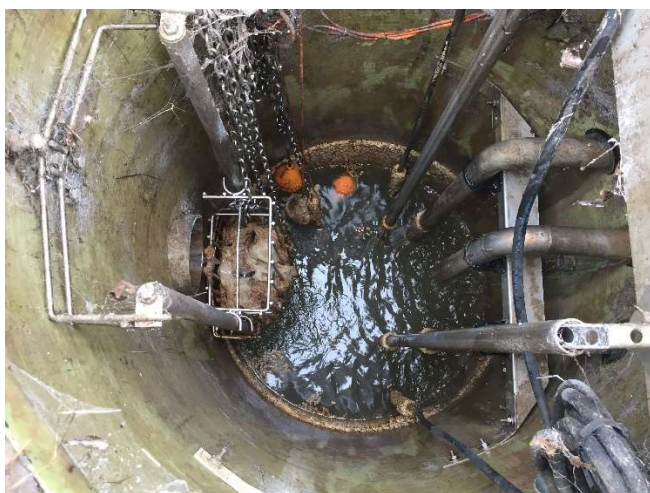
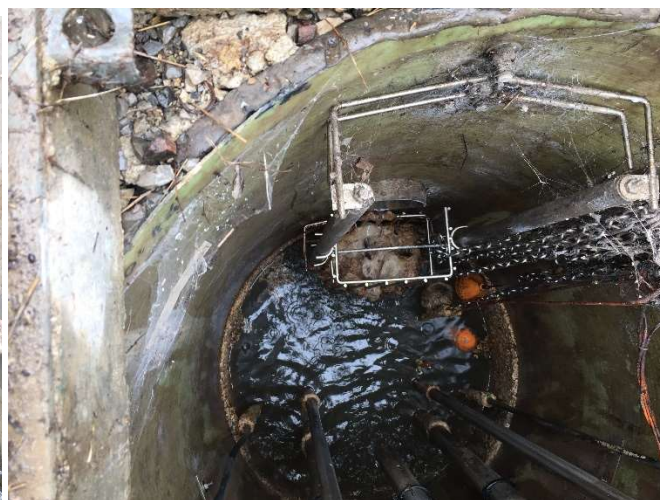
PR du Madelbos : panier dégrilleur, barres de guidage et chaines de relevage, poires de niveau (3)

- Le nombre de poires de niveau (3)
- Le nombre de vannes (3) et de clapets (2) de la chambre de vannes déportée,
- Le caillebottis anti-chute.

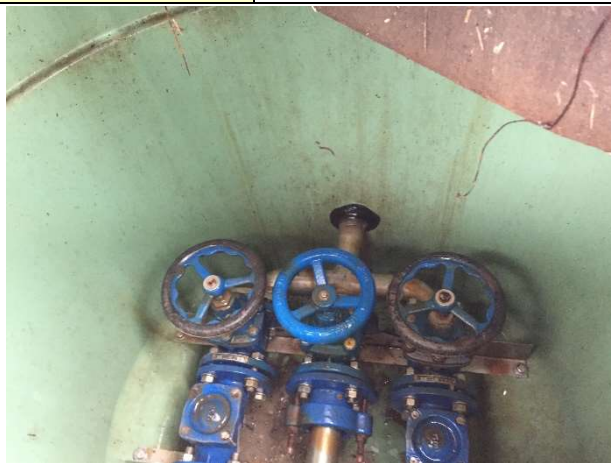
Clapet (2) et vanne (3) dans la chambre de vannes située à l'extérieur du poste et fermée par un capot en fonte.

PR du Madelbos : chambre de vannes avec vannes (3) et clapets (2)

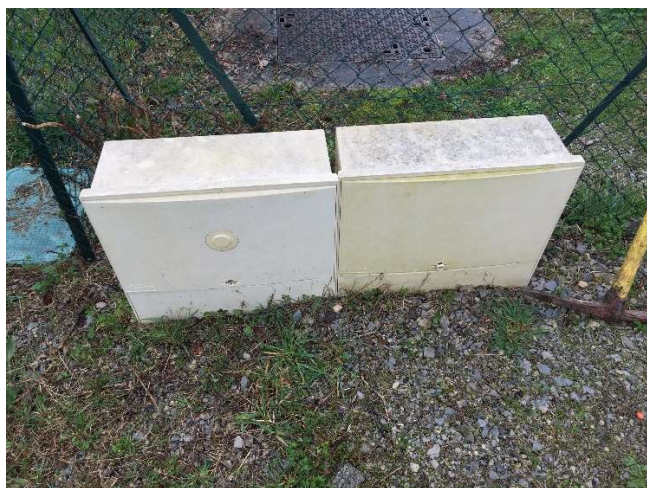
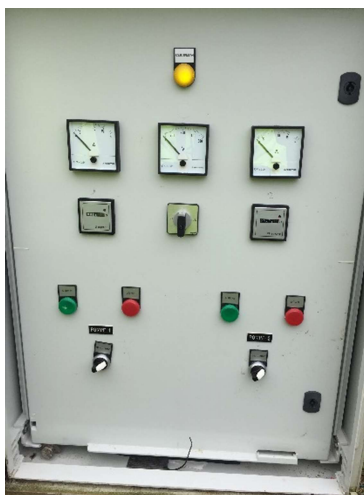
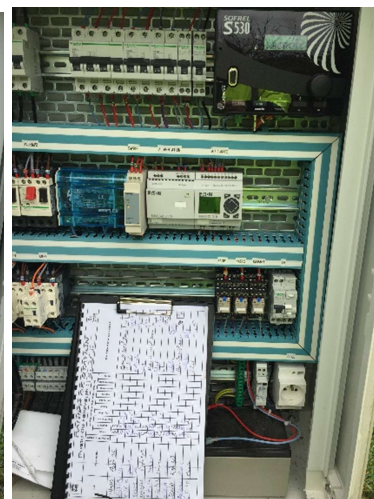
PR du Madelbos : coffret EDF, armoire électrique, télésurveillance SOFREL S530 et sa batterie ; automate MOELLER Easy 400-POW, schéma électrique et cahier de relè

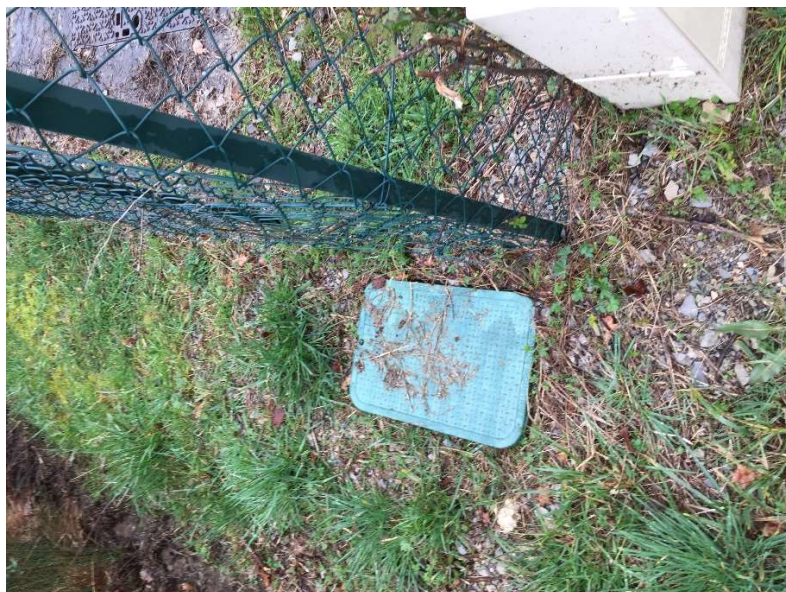
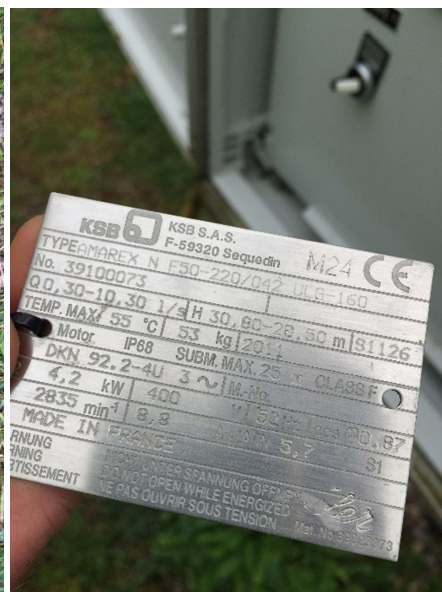
PR du Madelbos : arrivée d'eau potable avec compteur et plaque pompes KSB
