## Audit technique – Poste de relèvement

De Barbazan (Commune de Larche)

2 décembre 2019

BEEE – Henri MILLET

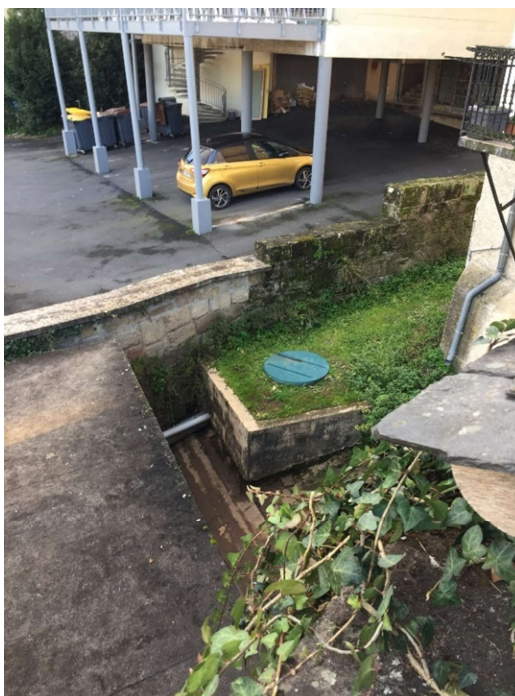
PR de Barbazan: capotage du PR et canalisation du trop-plein

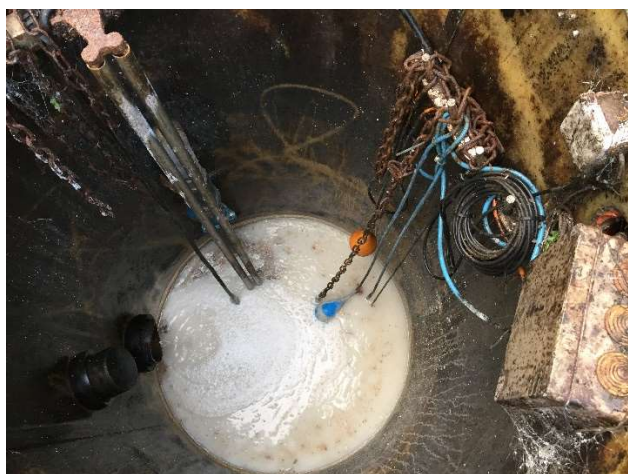
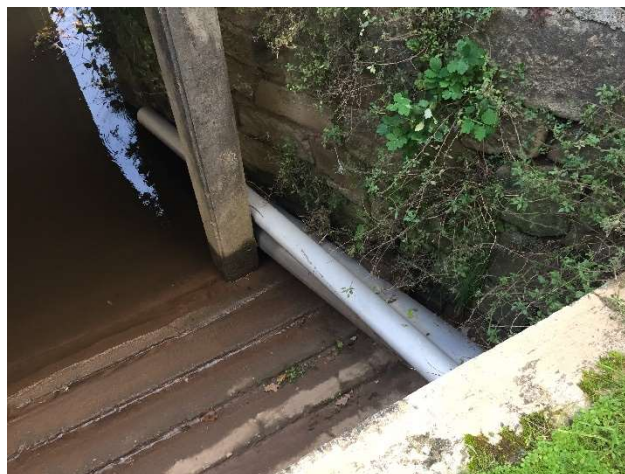
PR de Barbazan : poires de niveau, barre de guidage et chaines de relevage, trop-plein et canalisation du trop-plein à la Vézère

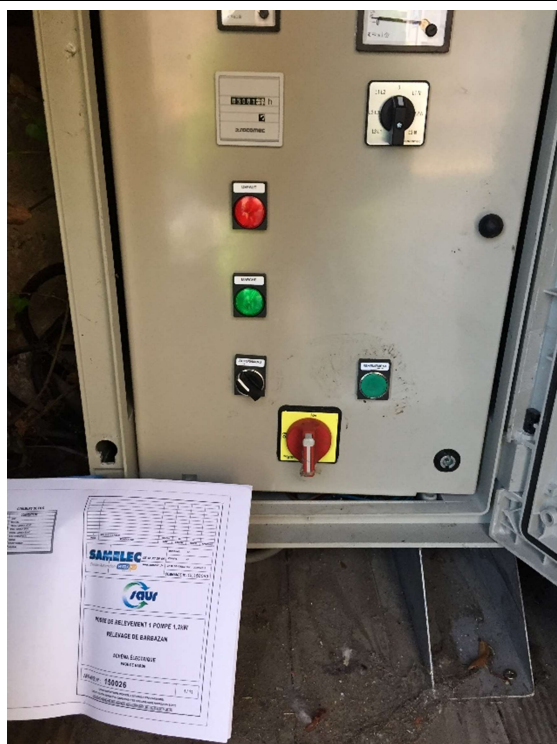
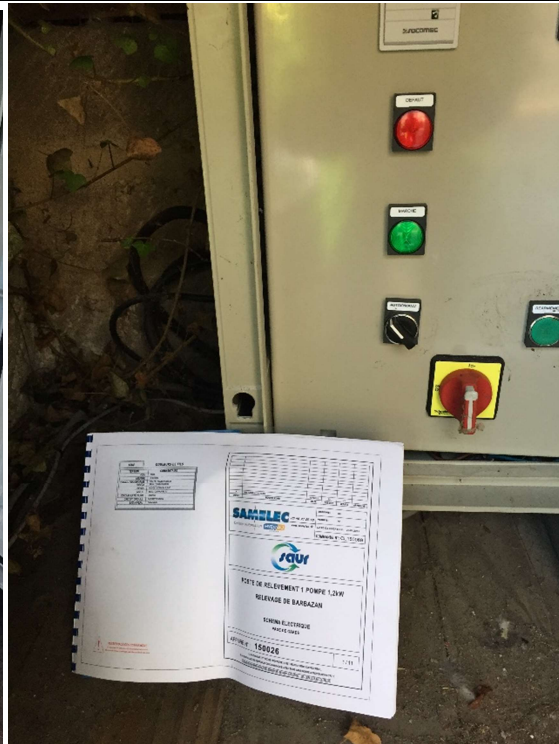
PR de Barbazan : armoire de commande et schéma électrique
