## Audit technique – Poste de relèvement

Poste de relèvement	De Mr Peyramaure (Commune d'Objat)
Date visite	9 juin 2020
Contrôle établi par	CABB et BEEE
En présence de

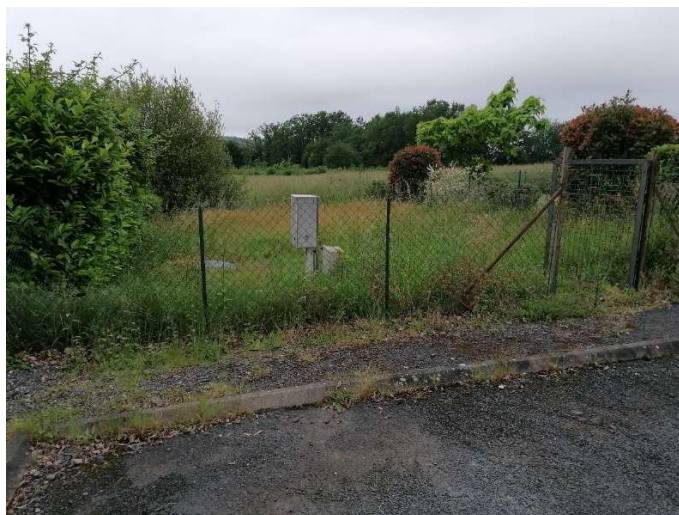
PR de Mr Peyramaure : route d'accès PR et clôture et portail

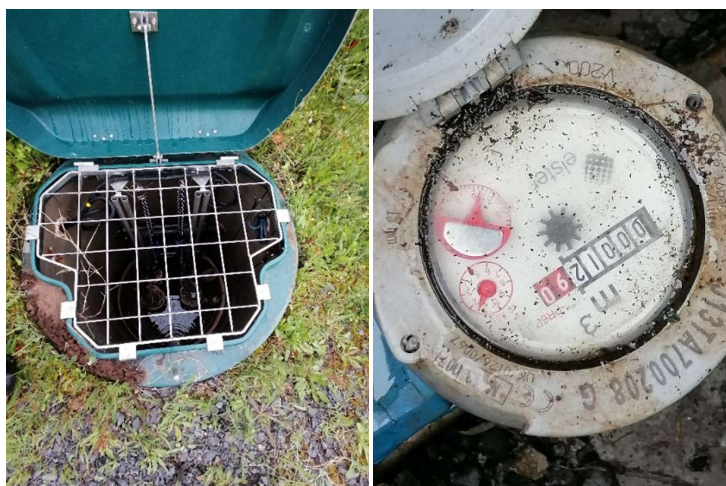
PR de Mr Peyramaure : barres anti-chute sur PR et compteur d'eau potable

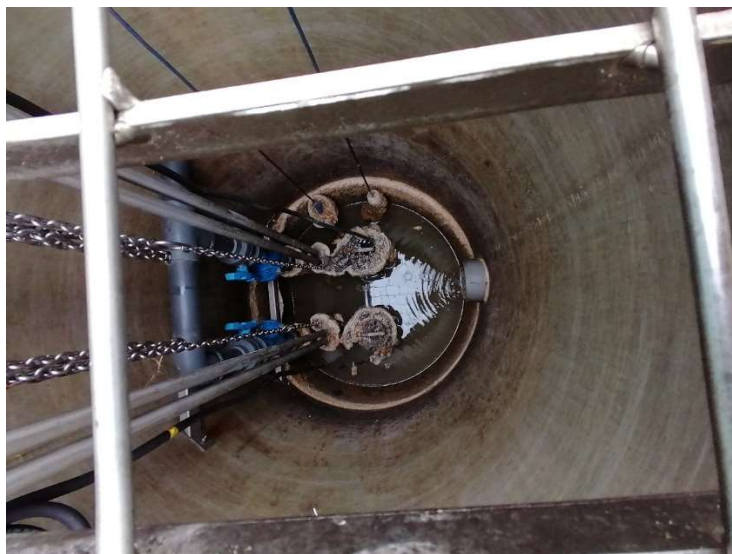
PR de Mr Peyramaure : barre de guidage (2x2) et chaîne de relevage (2), vanne (2) et clapet (2), poires de niveau (2)

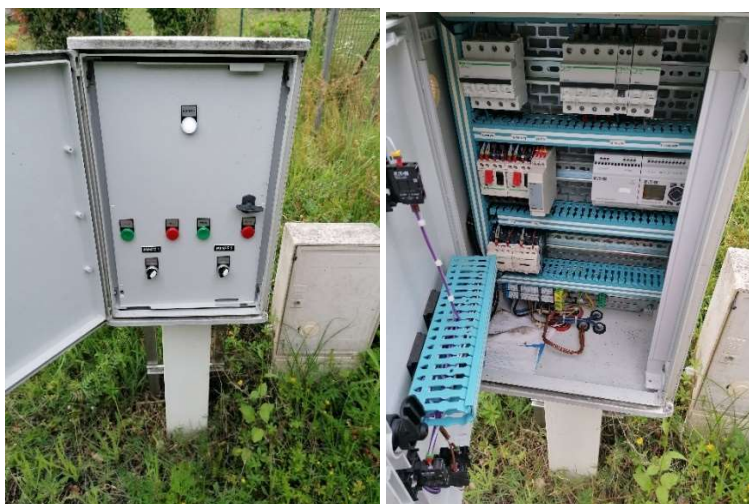
PR de Mr Peyramaure : Coffret EDF, coffret électrique et horo-compteur (2), automate EATON Easy 400-POW

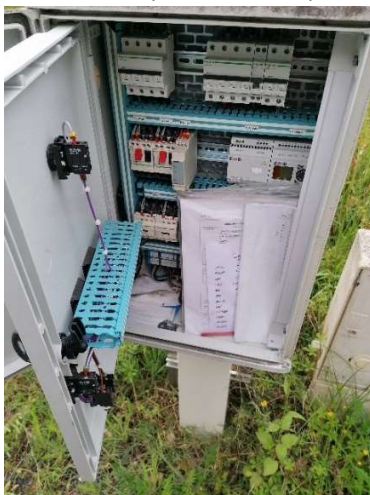
PR de Mr Peyramaure : schéma électrique et document pompe Xylem
