Audit technique – Poste de relèvement

Poste de relèvement

De l'Avenue Jean Chicou (Donzenac)

10 février 2020

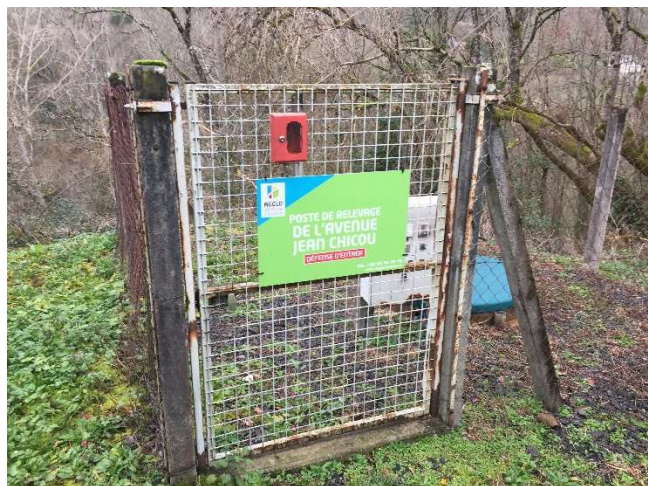
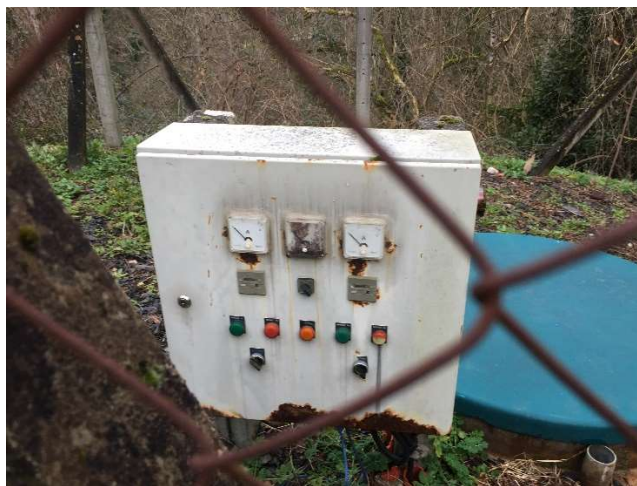
PR de l'Avenue Jean Chicou : clôture et portillon, armoire électrique, capot polyester et pied de potence

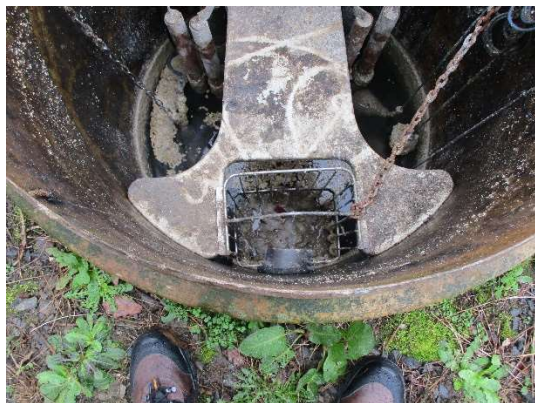
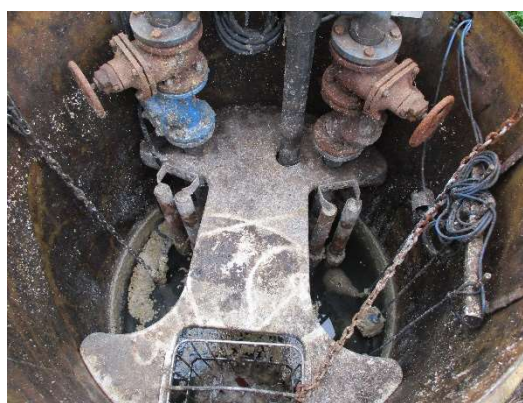
Le jour de la visite, seule une pompe fonctionnait, l'autre pompe devant être prochainement remplacée tout comme la vanne et le clapet.

PR de l'Avenue Jean Chicou : panier dégrilleur, vannes et clapets et chaînes de relevage, poires de niveau (3)

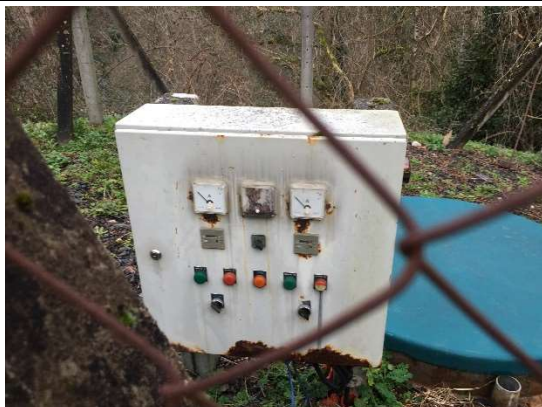
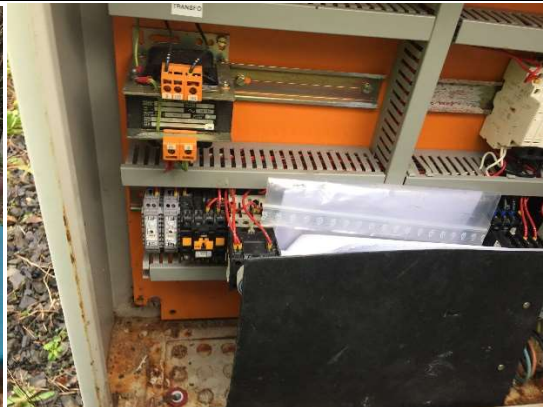
PR de l'Avenue Jean Chicou : armoire électrique, schéma électrique et cahier de relève
