Audit technique – Poste de relèvement

Poste de relèvement

Du Bois du Roi (Allassac)

18 février 2020

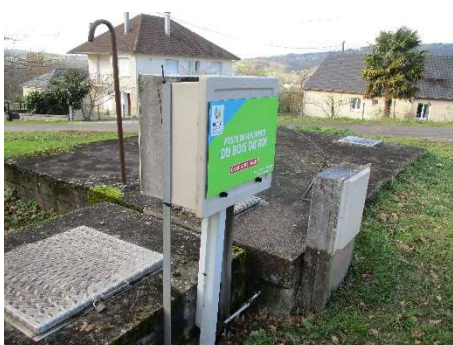
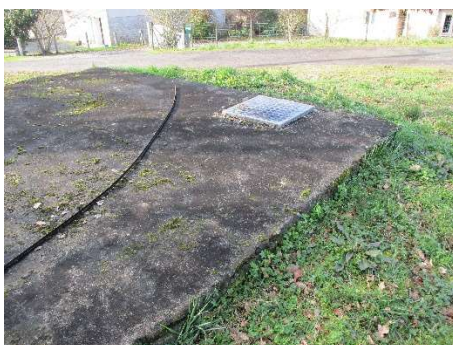
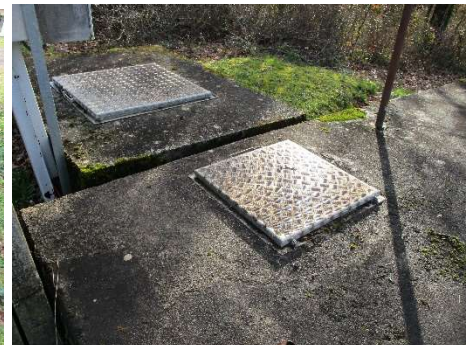
PR du Bois du Roi : route accès au PR, plaques en aluminium de capotage du PR (pompe) et de la cuve

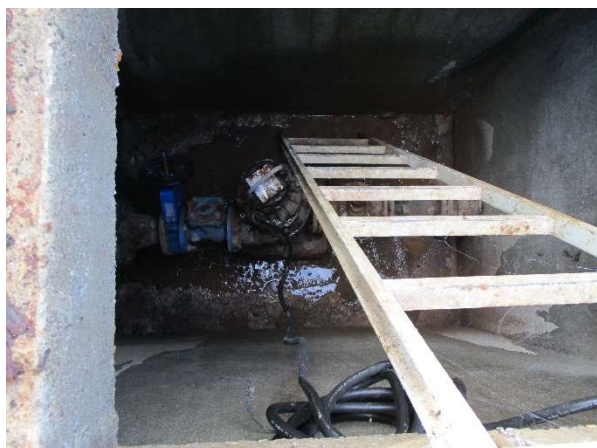
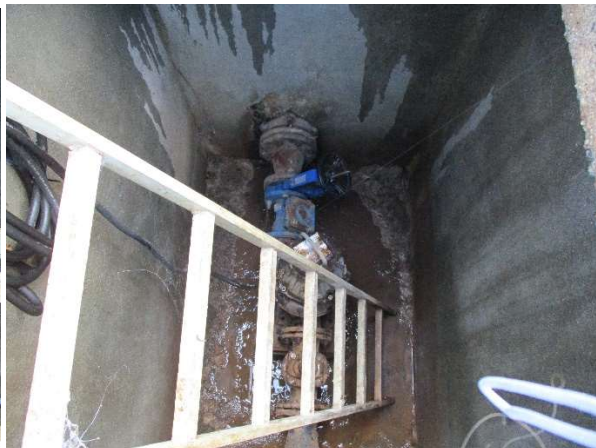
PR du Bois du Roi : échelle d'accès à la pompe de relevage avec vanne (2) d'isolement à l'aspiration et au refoulement

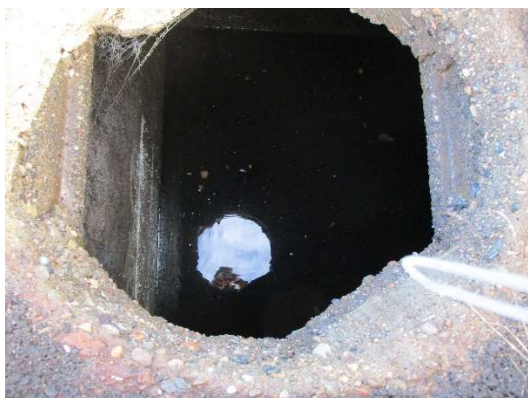
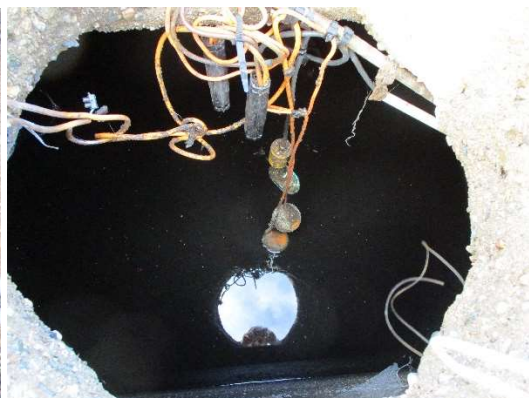
PR du Bois du Roi : cuve de relevage et poires de niveau (2)

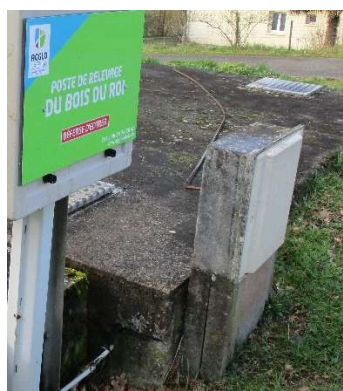
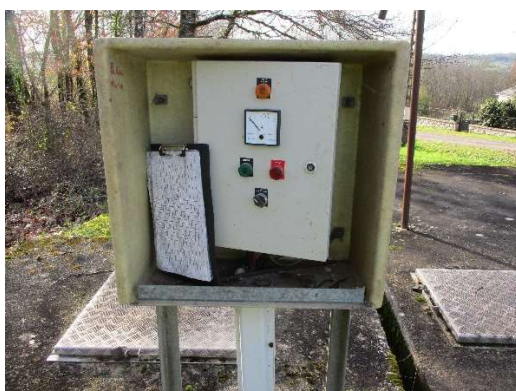
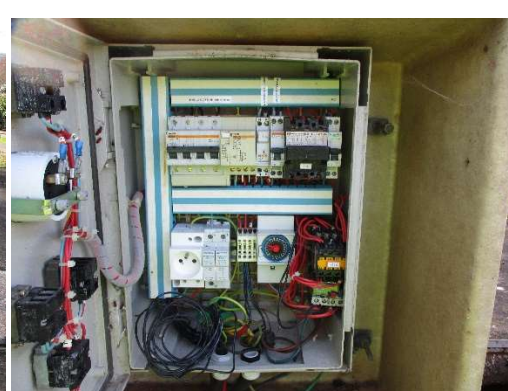
PR du Bois du Roi : coffret EDF, armoire électrique de commande et cahier de relève

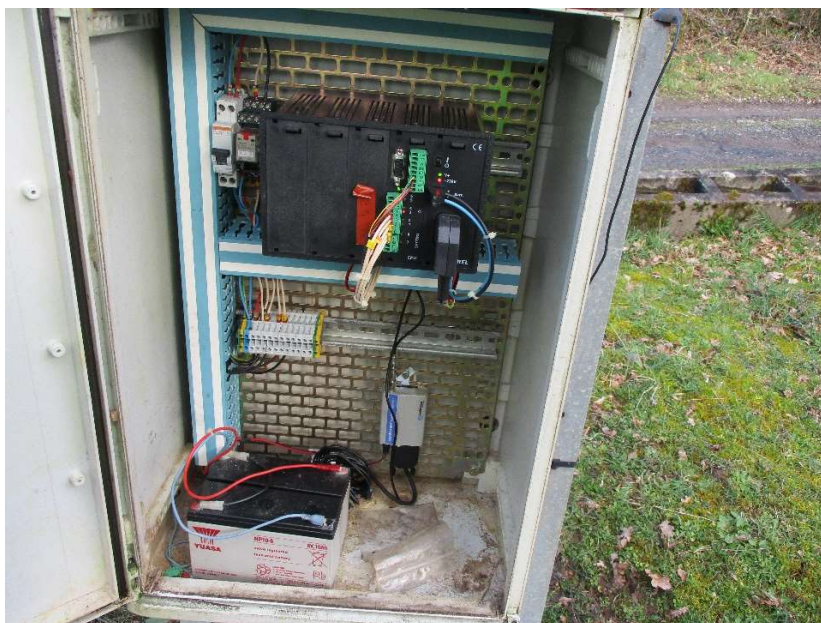
PR du Bois du Roi : télésurveillance SOFREL S50 et sa batterie
