Audit technique – Poste de relèvement

Poste de relèvement

Du Stade (Varetz)

11 février 2020

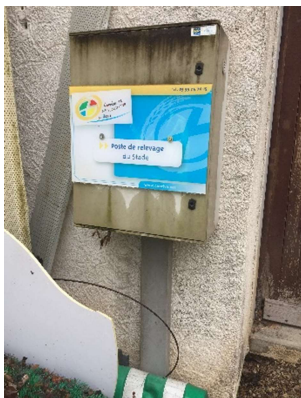
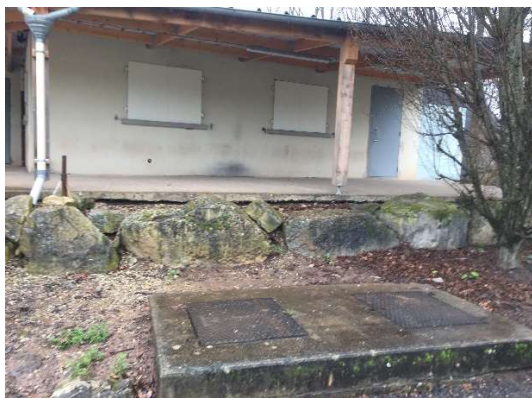
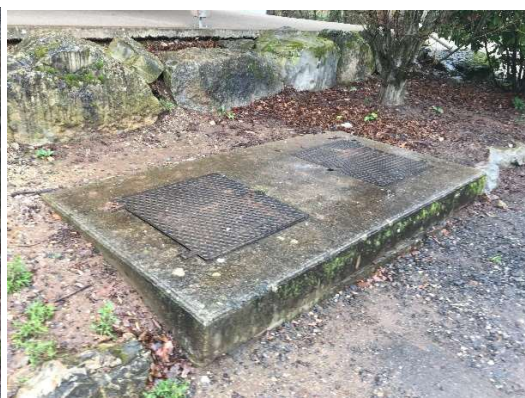
En béton avec plaques de capotage en fonte sur la cuve de relevage et la chambre de vannes. Le PR n'est pas équipé de barres anti-chute.

Sans difficulté le PR est très accessible.
Le PR n'est pas équipé de barres anti-chute

PR du Stade : accès au PR et plaques en fonte de capotage du PR et de la chambre de vannes

- Le nombre de vannes (2) et de clapets (2) de la chambre de vannes déportée,
- L'absence de barreaudage anti-chute.

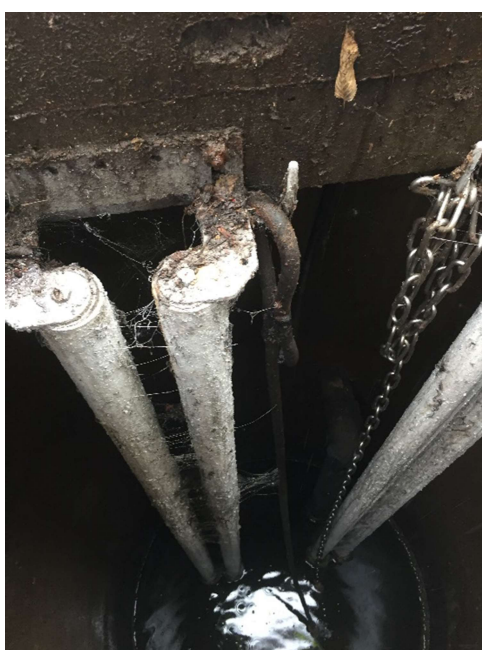
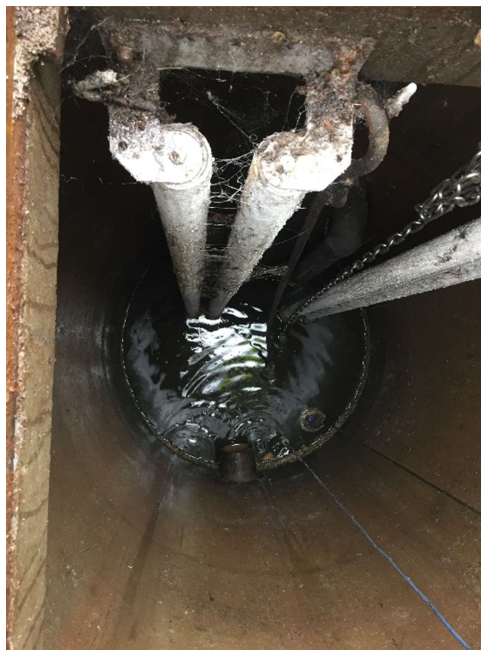
Poires de niveau (2).

PR du Stade : barres de guidage et chaînes de relevage, poires de niveau (2)

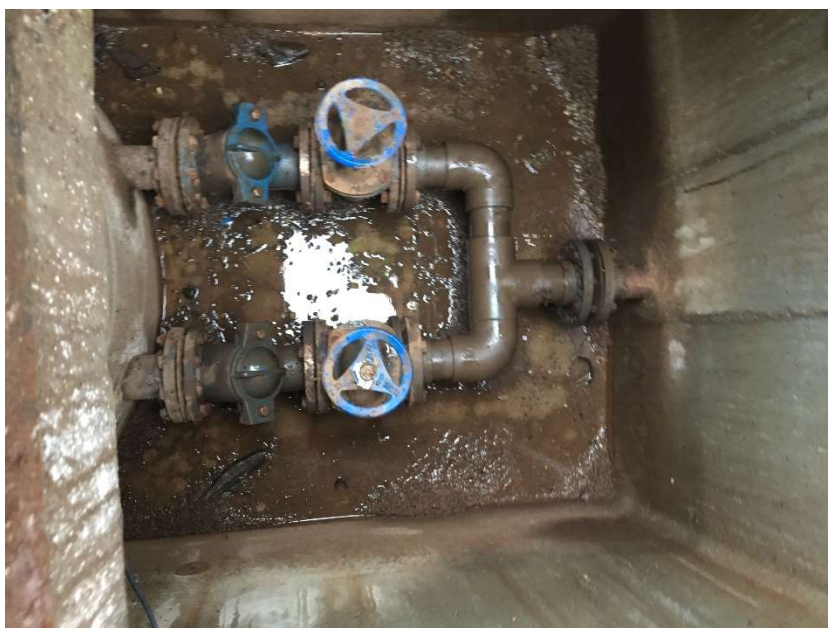
Clapet (2) et vanne (2) dans la chambre de vannes située à l'extérieur du poste et capotée par une plaque en fonte.

PR du Stade : Chambre de vannes avec vannes (2) et clapets (2)

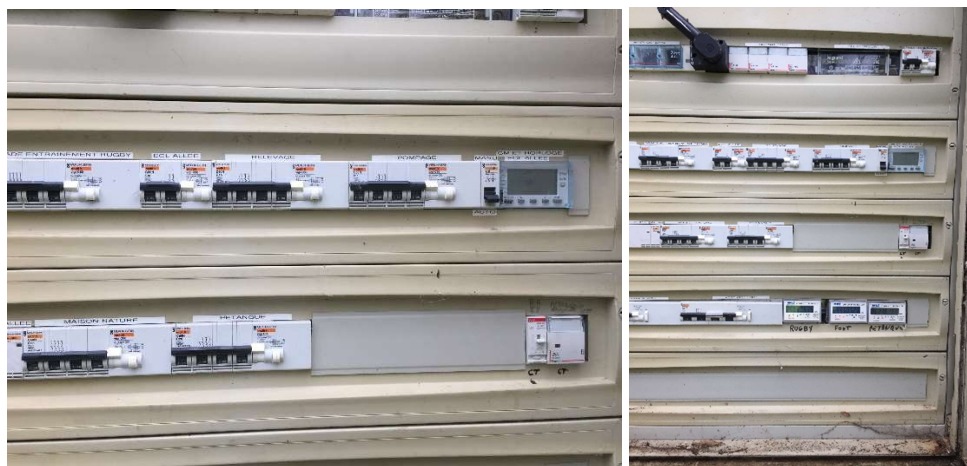
Oui et avec la gestion du stade par la Mairie

PR du Stade : intégration des consommations électrique du PR avec la Plaine des Jeux

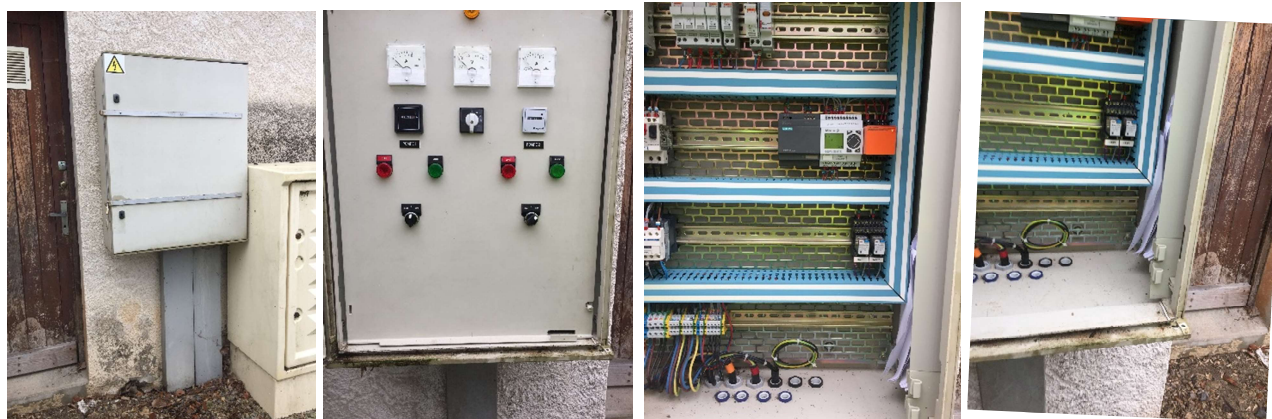
PR du Stade : coffret EDF, armoire électrique, automate MOELLER Easy 512-DC-R, schéma électrique
