Audit technique – Poste de relèvement

Poste de relèvement	Déversoir d'Orage (Commune de Turenne)
Date visite	3 décembre 2019
Contrôle établi par	BEEE – Henri MILLET
En présence de	SAUR : Mr Dominique BAUSSIAN (0624345907)

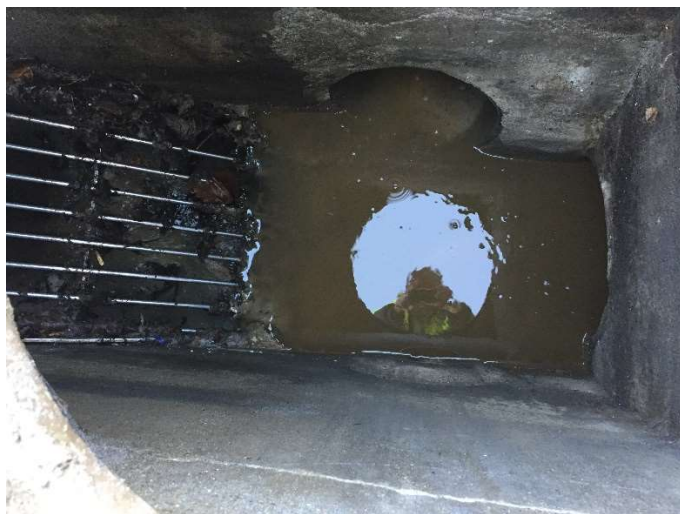
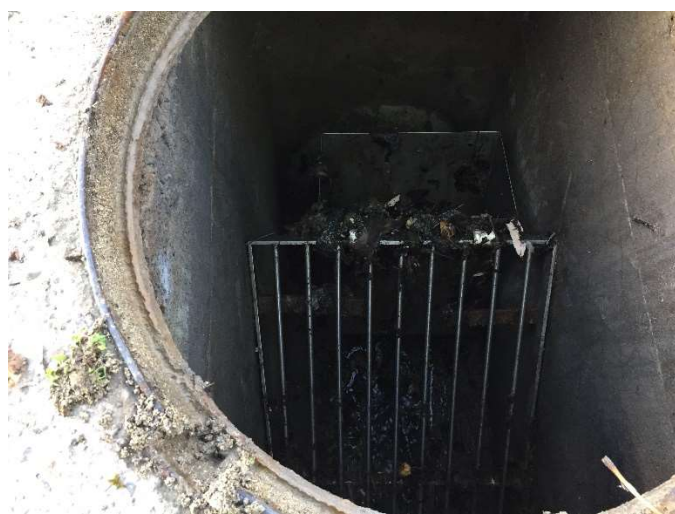
DO du Bourg de Turenne :dégrilleur pour dépotage parking campin-car

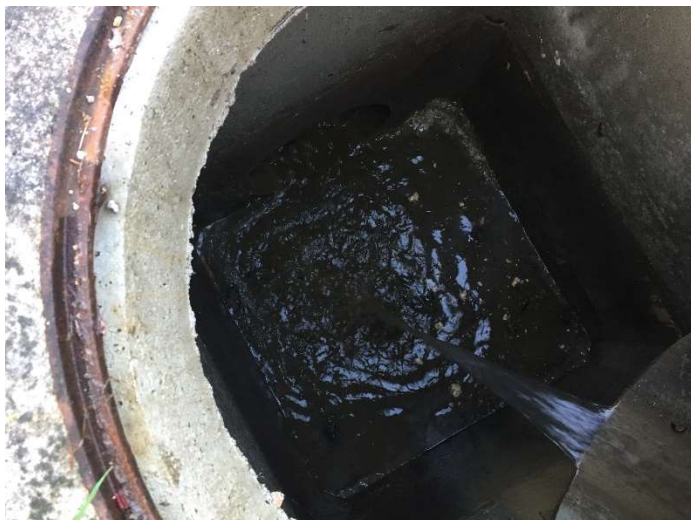
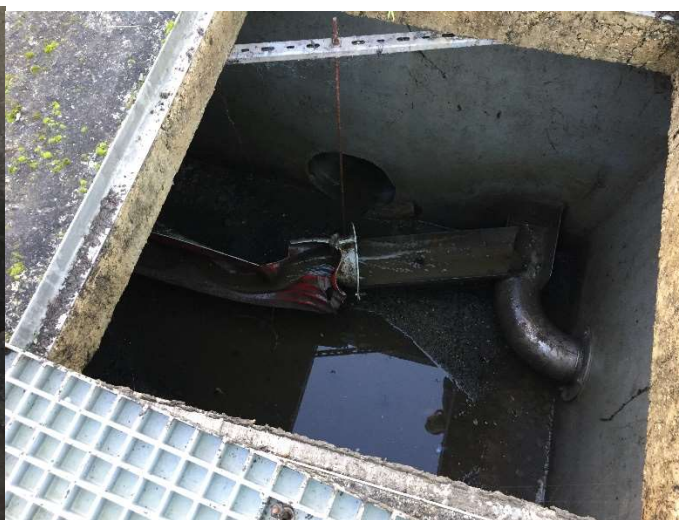
DO du Bourg de Turenne : arrivée des rejets dans la chambre à sables et DO amont STEP de Turenne Bourg
