Audit technique – Poste de relèvement

Poste de relèvement	Mazaud (EU) - Brive
Date visite	2 décembre 2019
Contrôle établi par	BEEE – Henri MILLET
En présence de	CABB : Mr Dominique BAUSSIAN (0624345907) SAUR : Mr Julien LACHAUD (0667756134)

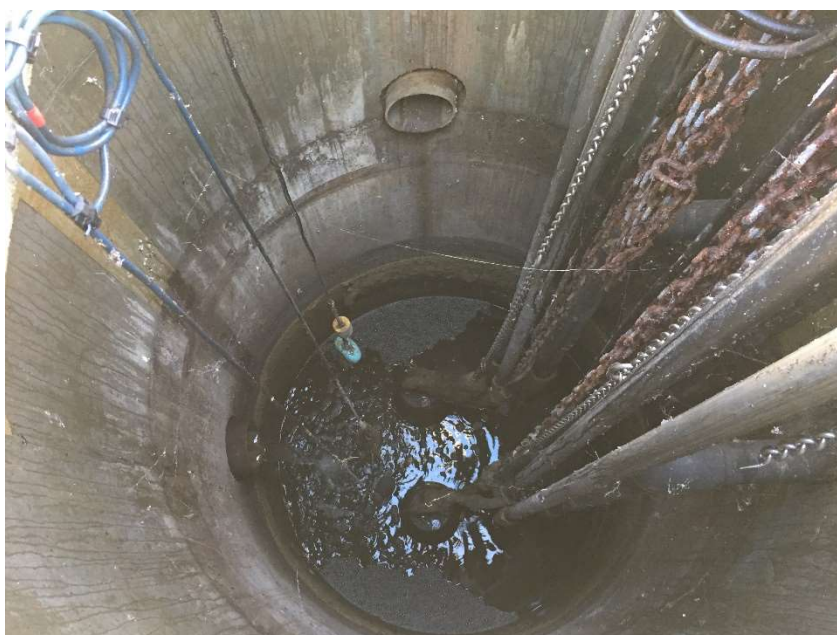
PR Mazaud : poires de niveau, chaînes de relevage, barres de guidage et trop-plein
