Audit technique – Poste de relèvement

Poste de relèvement

Du Bon Abri (Malemort)

19 février 2020

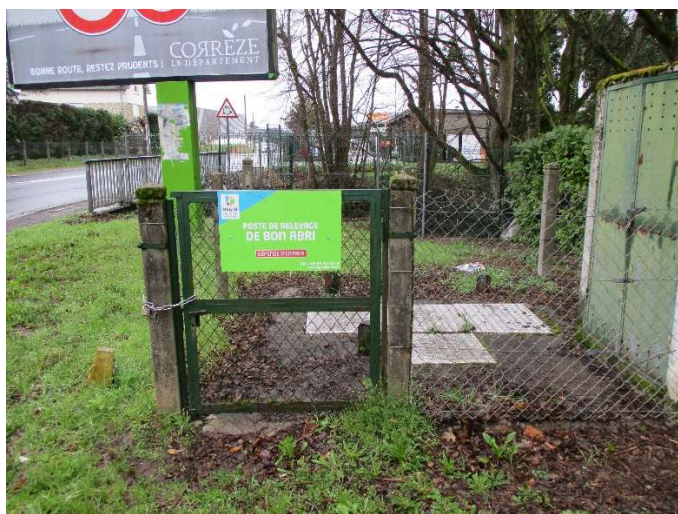
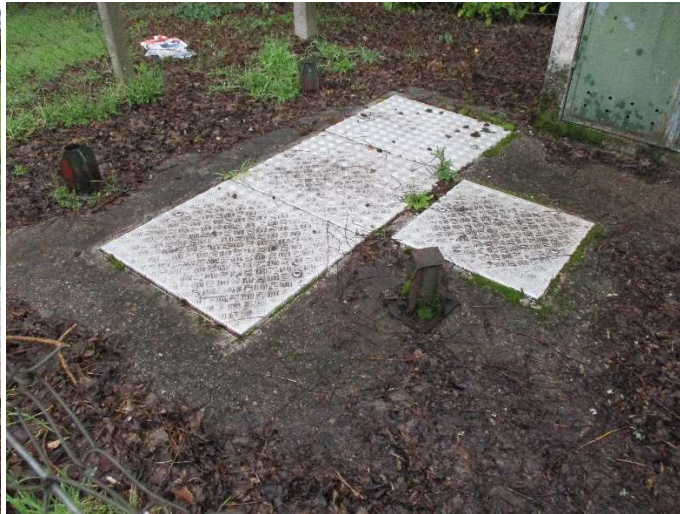
Rail de guidage et intervention extérieure. *Il y a un pied de potence à côté du panier dégrilleur qui est en mauvais état apparent (rouille).*

PR du Bon Abri : route d'accès, clôture et portail, plaques en inox de capotage du panier dégrilleur et du PR, et pied de potence

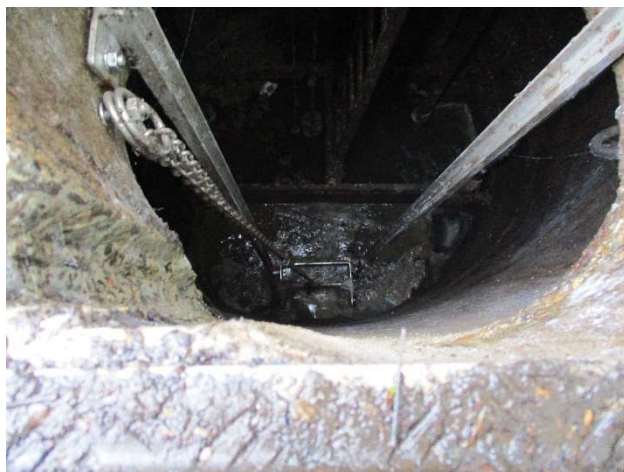
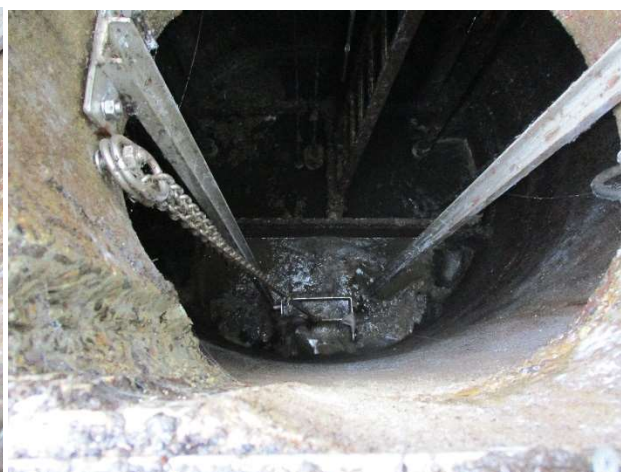
PR du Bon Abri : panier dégrilleur, barre de guidage (2) et chaîne de relevage

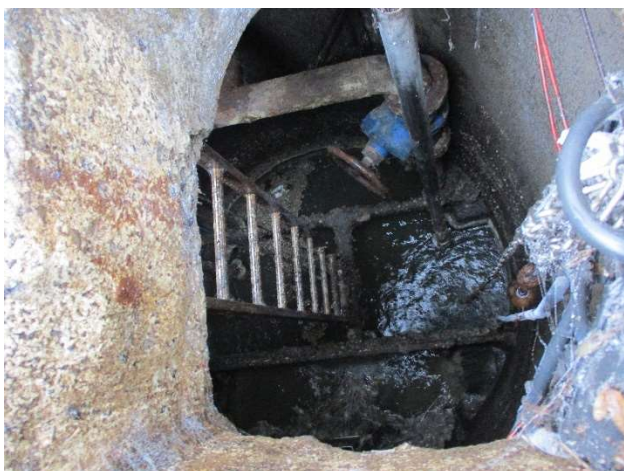
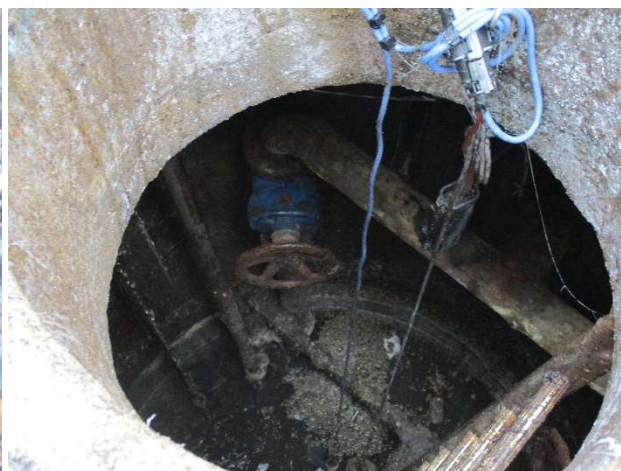
Sans difficulté le PR est très accessible.
Le PR n'est pas équipé de barres anti-chute

PR du Bon Abri : échelle d'accès aux pompes et barres de guidage (2) et chaines de relevage (2), poires de niveau (3)

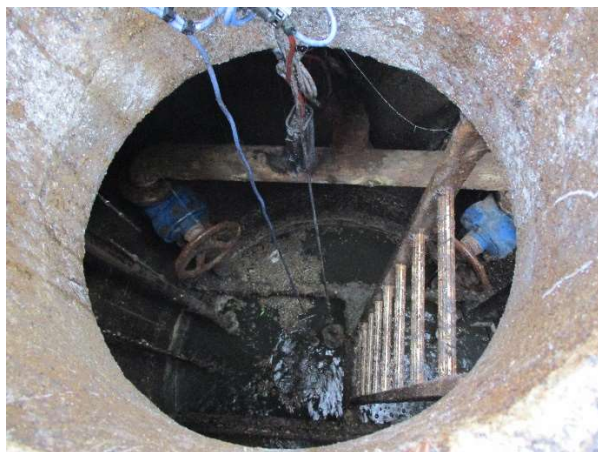
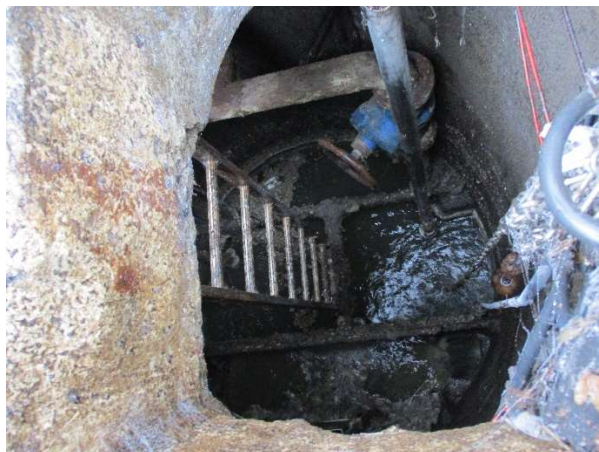
PR du Bon Abri : vannes (2) et clapets (2) sur lz refoulement des pompes

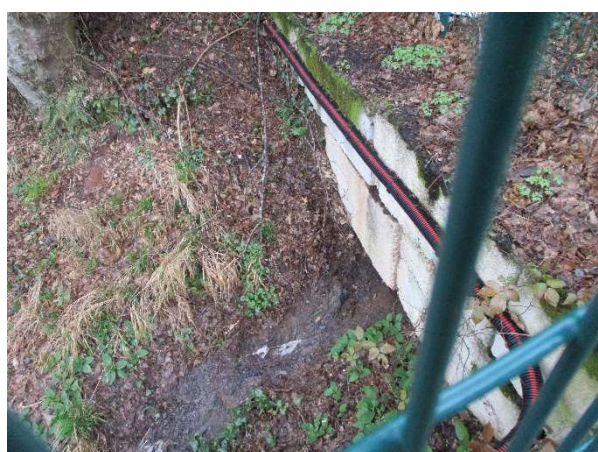
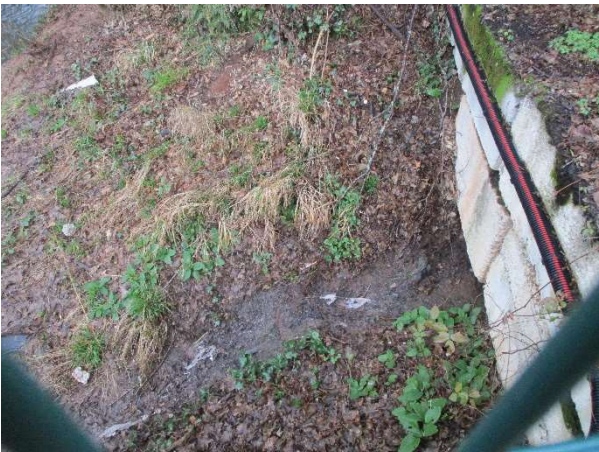
PR du Bon Abri : sortie du trop-plein vers la Loyre

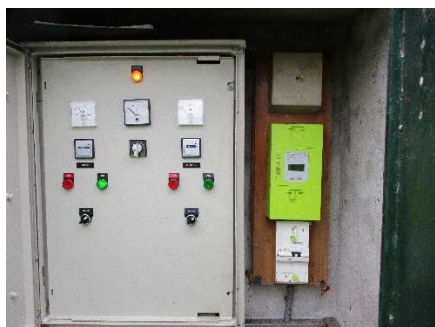
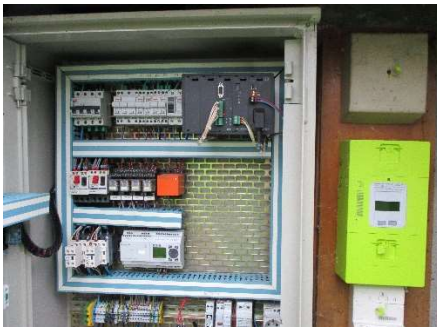
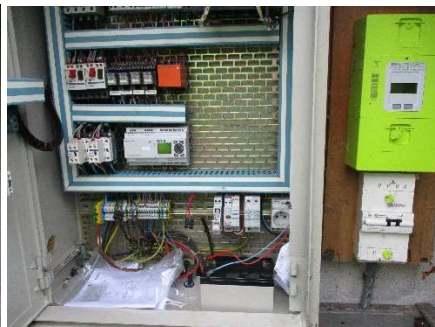
PR du Bon Abri : compteur EDF, armoire électrique, télésurveillance SOFREL S50 et sa batterie,.

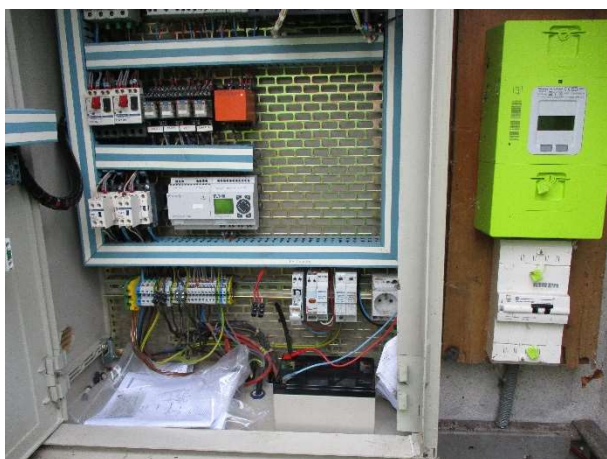
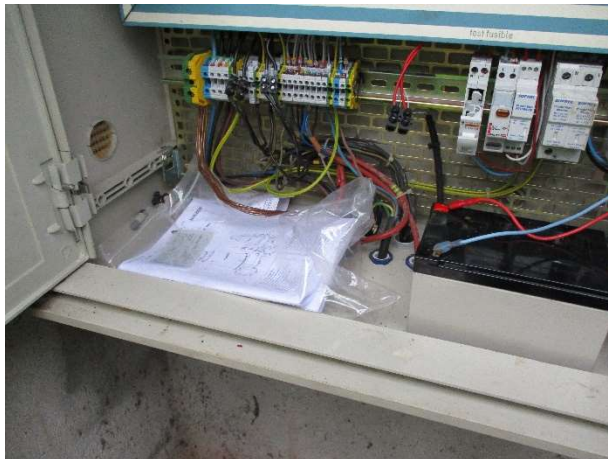
PR du Bon Abri : automate EATON Easy 512-DC-R et document pompe Sulzer

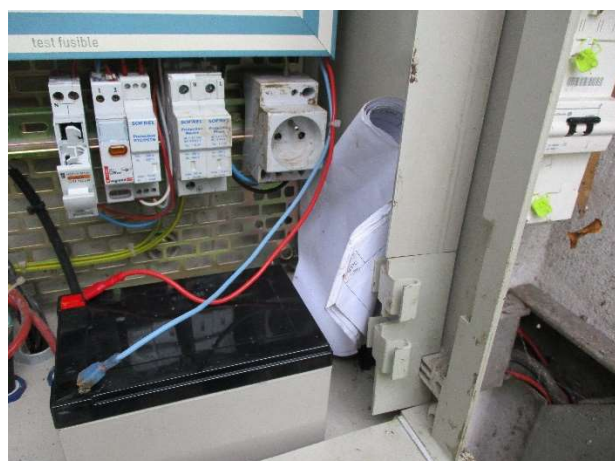
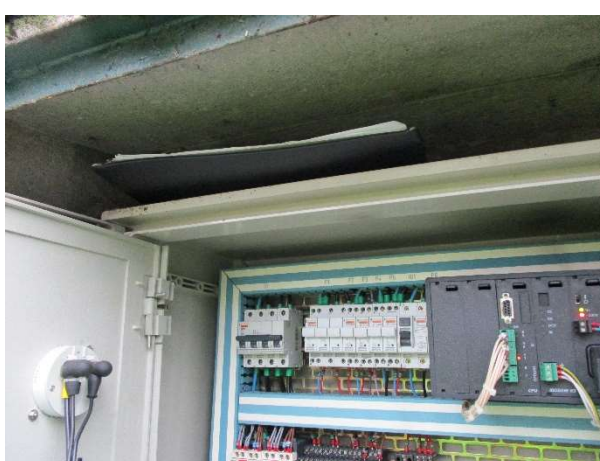
PR du Bon Abri : schéma électrique et cahier de relève
