Audit technique – Poste de relèvement	
	Poste de relèvement	Du 11 novembre - Brive
	Date visite	2 décembre 2019
	Contrôle établi par	BEEE – Henri MILLET
	En présence de	CABB : Mr Dominique BAUSSIAN (0624345907) SAUR : Mr Julien LACHAUD

Caractéristiques principales du poste

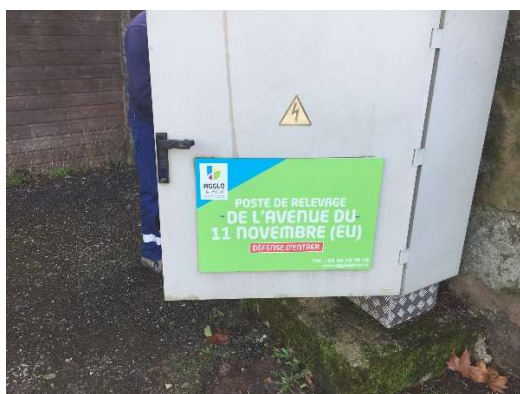
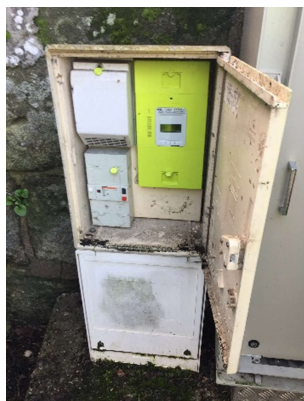
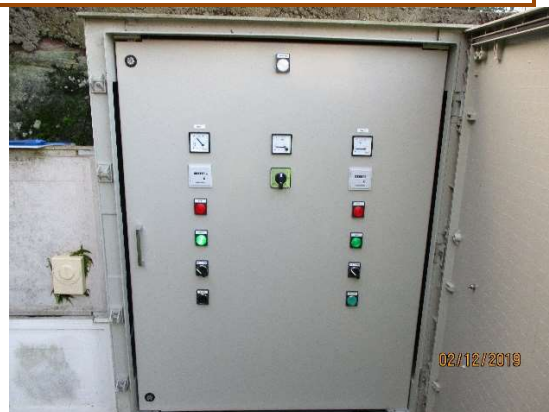
PR de l'avenue du 11 Novembre : compteur Linky et armoire électrique de commande

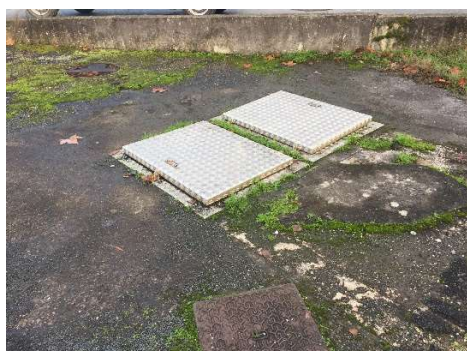
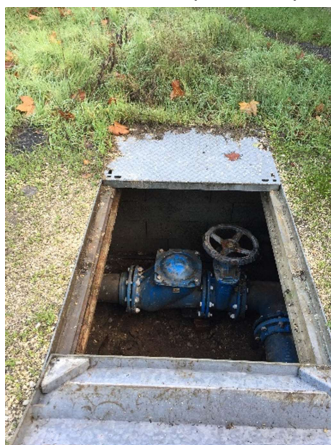
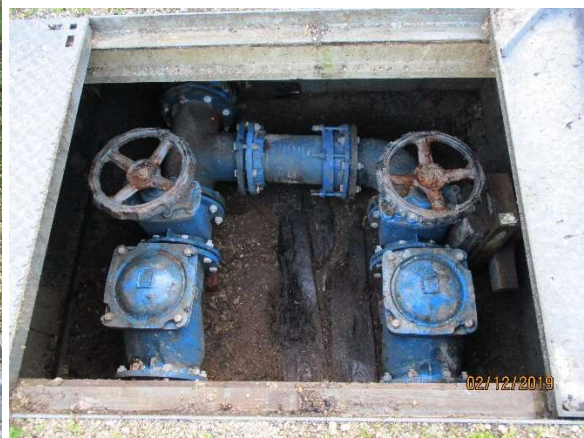
PR de l'avenue du 11 Novembre : trappe et chambre à vannes

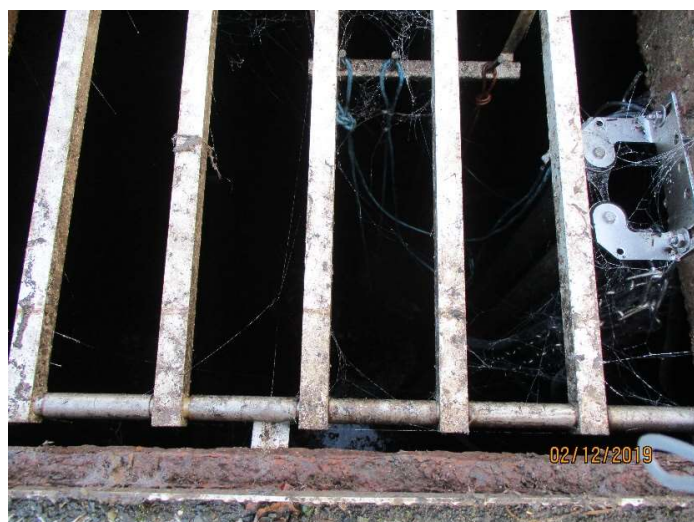
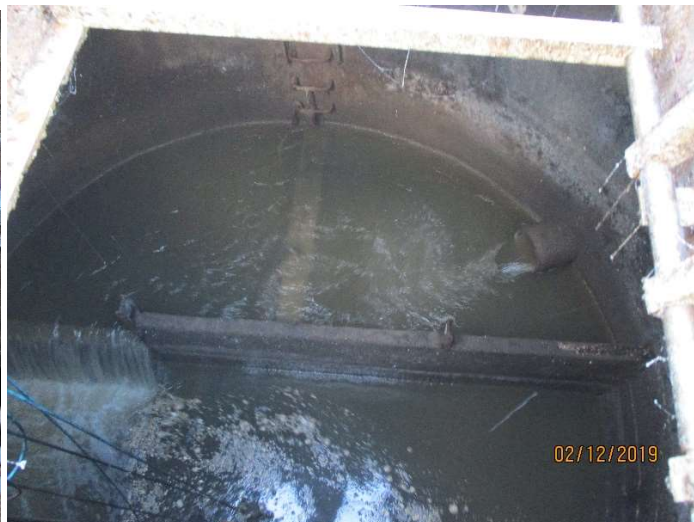
PR de l'avenue du 11 Novembre : barres anti-chute et arrivée EU dans le PR

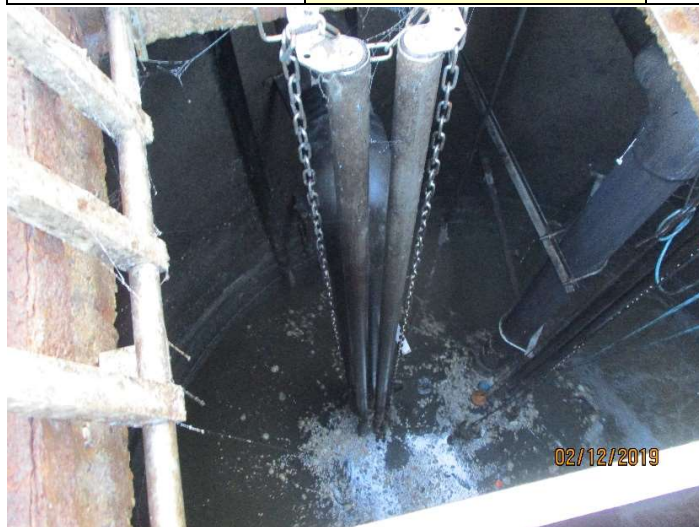
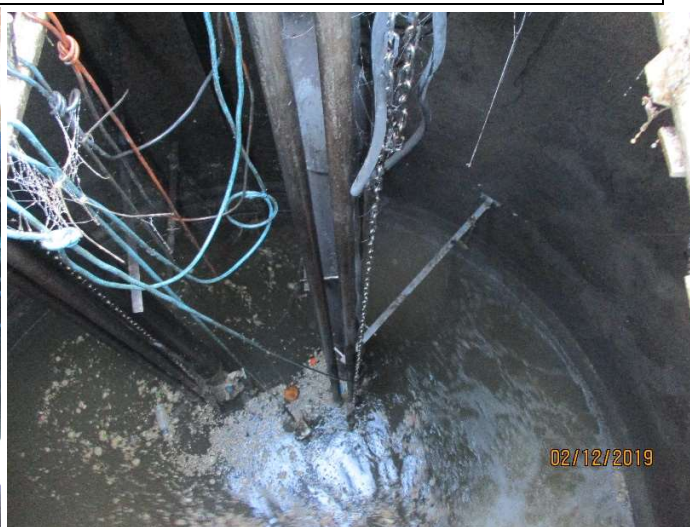
Audit technique – Poste de relèvement	
		Poste de relèvement	Du 11 novembre - Brive
		Date visite	2 décembre 2019
		Contrôle établi par	BEEE – Henri MILLET
		En présence de	CABB : Mr Dominique BAUSSIAN (0624345907) SAUR : Mr Julien LACHAUD
Entretien ouvrage	Locaux d’exploitation	Sans objet	
	Equipement	Conforme aux attentes	
Conclusions			
Bon état général du poste qui est relativement récent. Un seul écart avec l’inventaire des équipements « assainissement » transmis : 4 poires de niveau contre 3 mentionnées dans l’inventaire.

PR de l'avenue du 11 Novembre : barres de guidage, chaines de relevage et poires de niveau (4) et chambre à vannes en bon état
