## Audit technique – Poste de relèvement

### Poste de relèvement Du Griffolet (Ussac)

Date visite 10 février 2020

Contrôle établi par BEEE – Henri MILLET

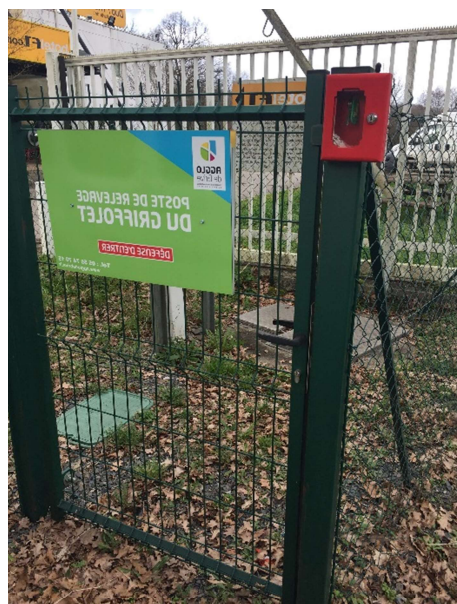
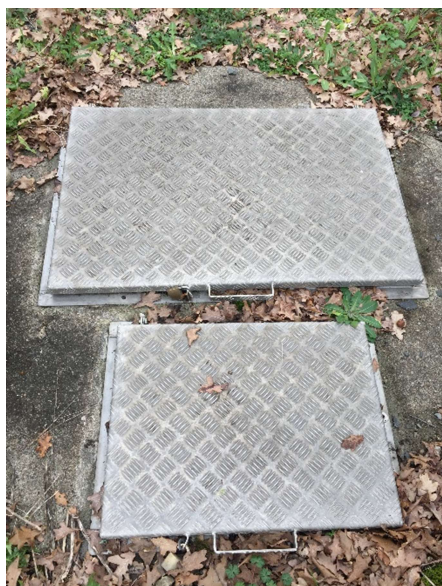
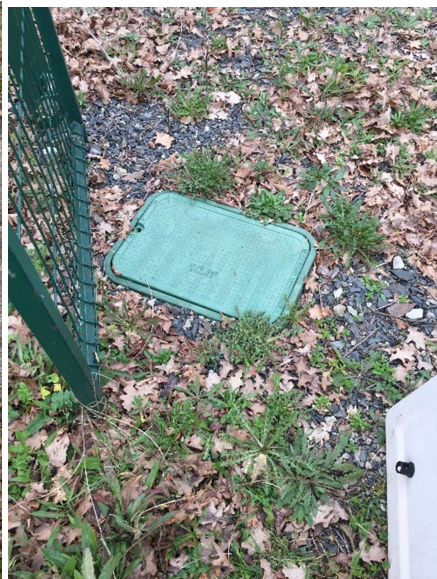
PR du Griffolet : clôture et portail - plaques de capotage PR – compteur d'eau

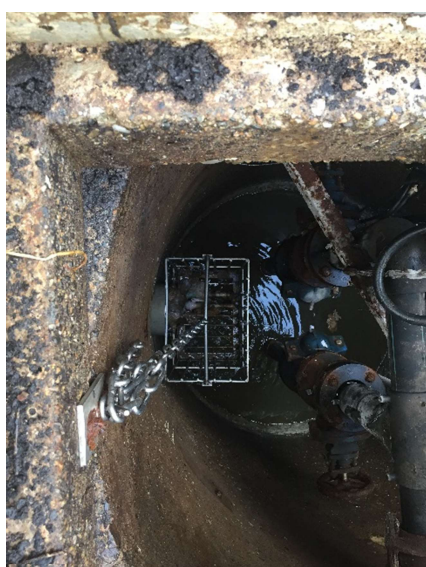
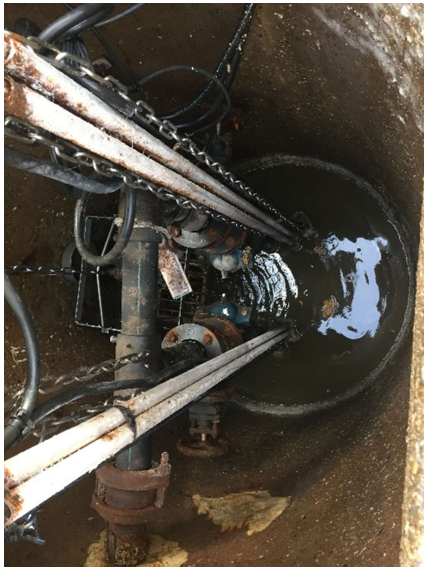
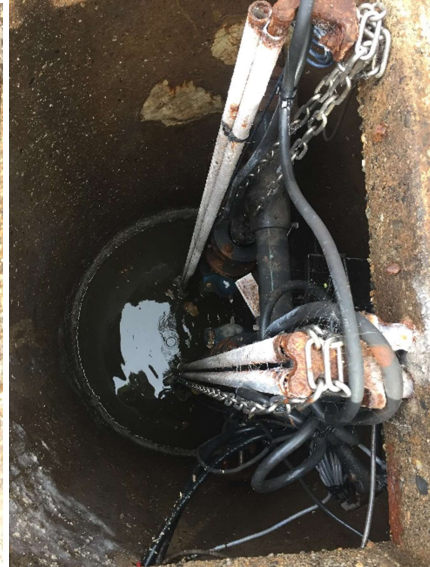
PR du Griffolet : panier dégrilleur, barres de guidage, chaînes de relevage, vannes (2) et clapets (2), et poires de niveau (3)

Pas d'écart entre l'inventaire des équipements « assainissement » transmis et la réalité du terrain. Il conviendrait néanmoins de rajouter dans l'inventaire :

- Le nombre de vannes (2) et de clapets (2) sur le refoulement des pompes,
- L'absence de barreaudage anti-chute et de pied de potence.

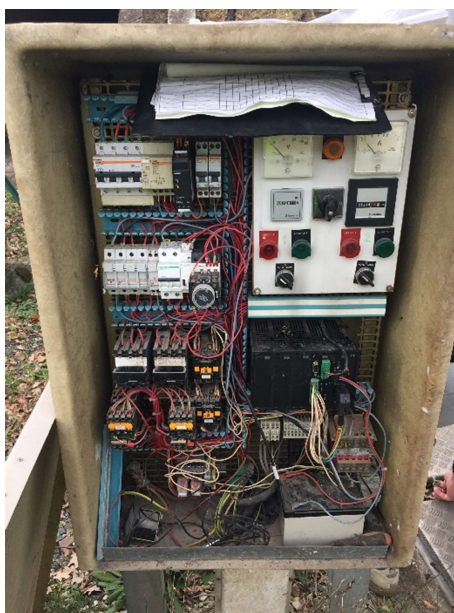
PR du Griffolet : armoire électrique, télésurveillance SOFREL S50 et sabatterie, cahier de relève
