Audit technique – Poste de relèvement

Poste de relèvement

Des Lavauds (Ussac)

10 février 2020

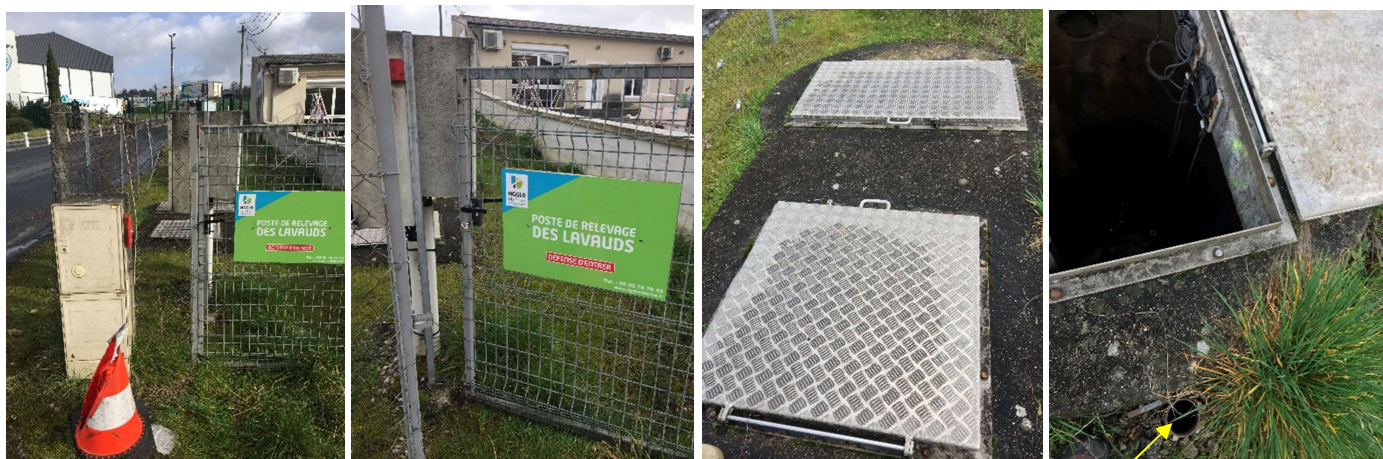
PR des Lavauds : route d'accès, clôture et portail, plaques de capotage PR et chambre de vannes et pied de potence

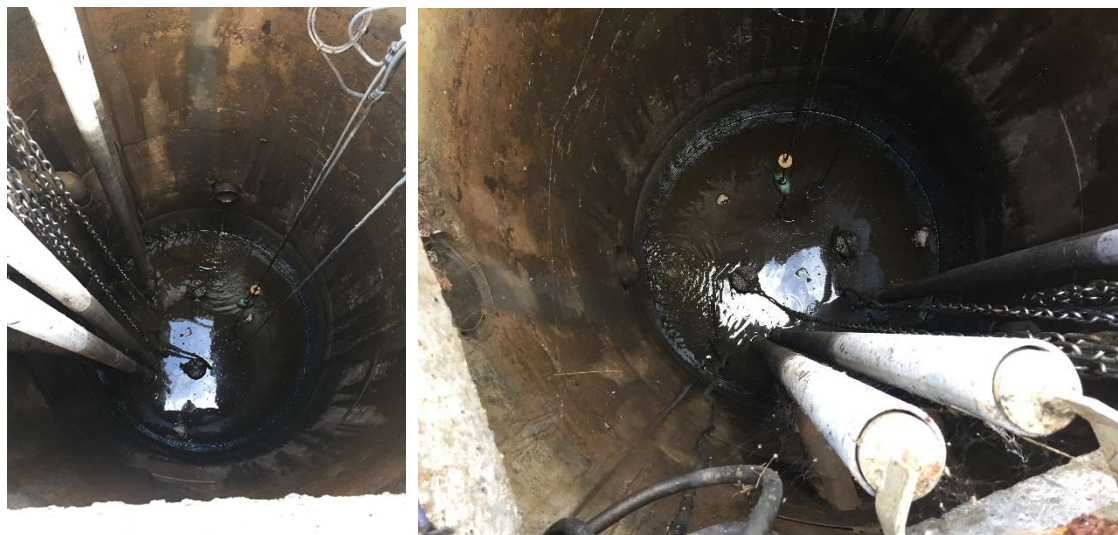
En béton avec capotage en aluminium sur la cuve de relevage et la chambre de vannes fermées par un cadenas. Le PR n'est pas équipé de barres anti-chute.

PR des Lavauds : barres de guidage, chaînes de relevage et poires de niveau (3)

- Le nombre de vannes (3) et de clapets (3) de la chambre de vannes déportée,
- Le pied de potence,
- L'absence de barreaudage anti-chute.

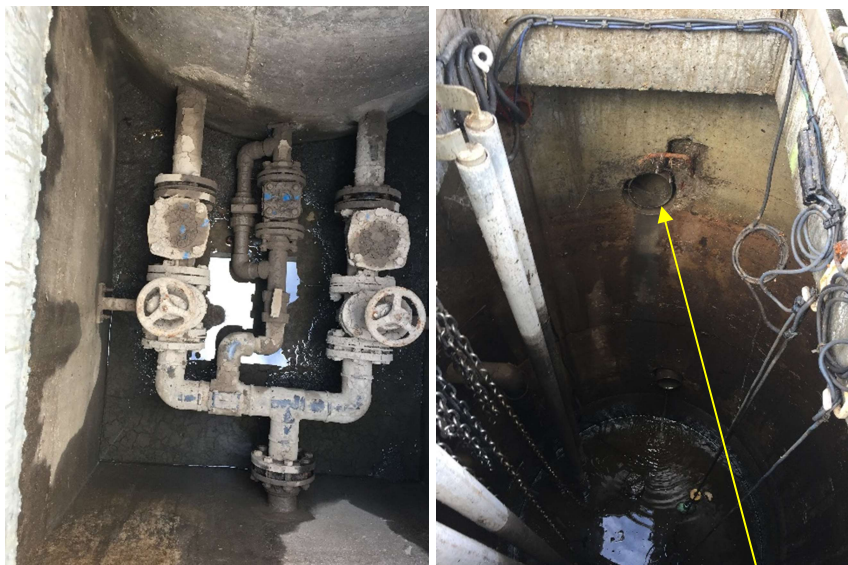
PR des Lavauds : Chambre de vannes avec vannes (3) et clapets (3) - Trop-plein

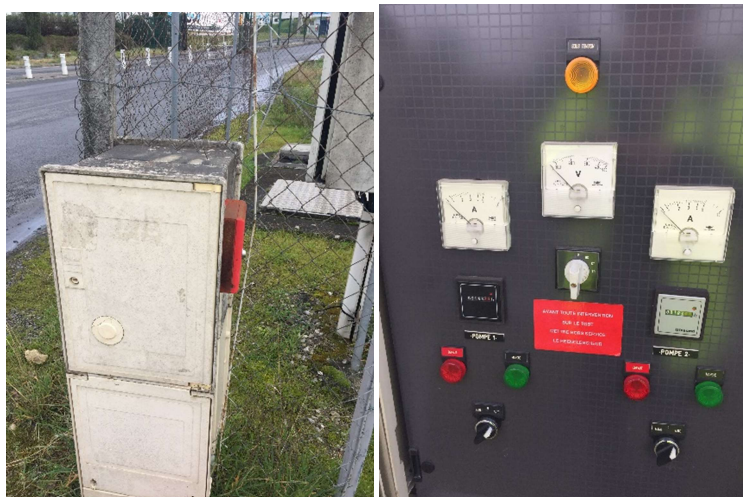
PR des Lavauds : coffret EDF et armoire électrique

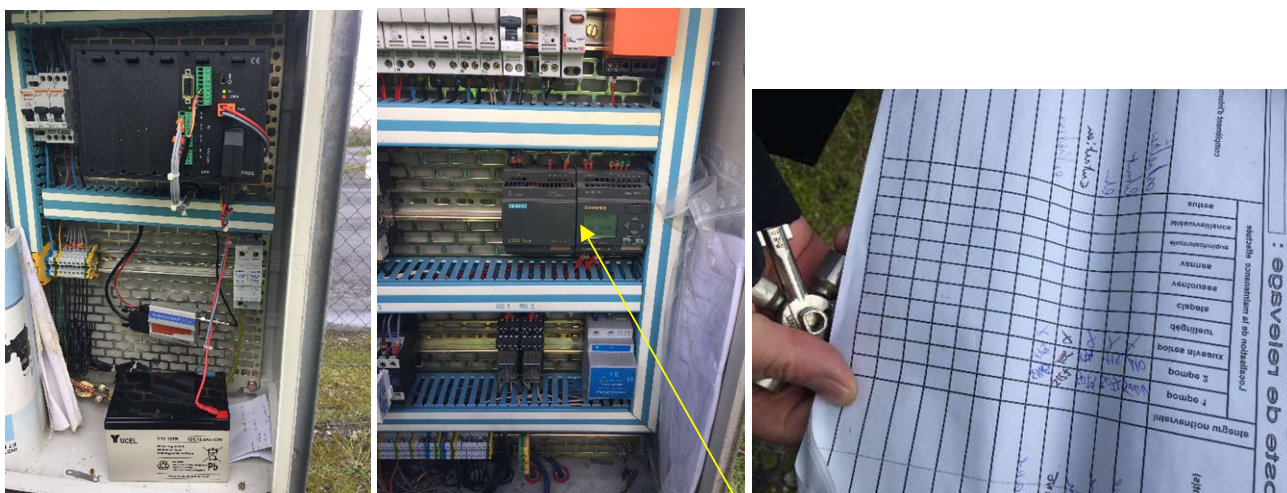
PR des Lavauds : télésurveillance SOFREL S50 et sa batterie, automate, schéma électrique et cahier de relève
