| | Audit technique – Poste de relèvement | |
| | Poste de relèvement | Al Rigal (Commune de Venarsal) |
| | Date visite | 4 décembre 2019 |
| | Contrôle établi par | BEEE – Henri MILLET |

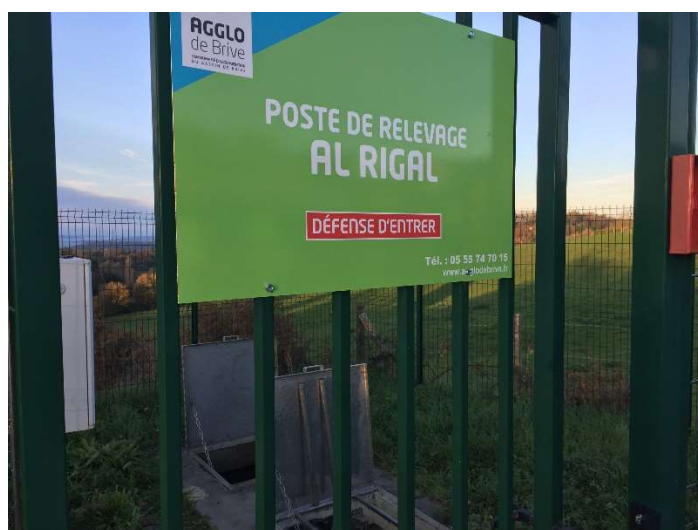
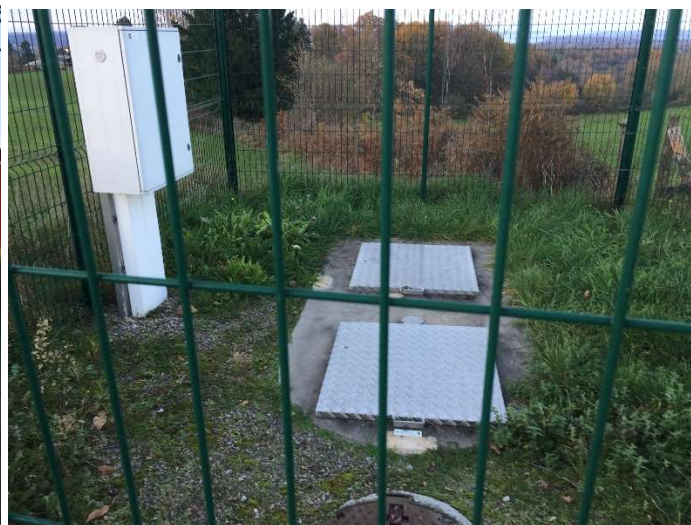
PR d'Al Rigal : loture et portail, barres anti-chute et plaques de capotage PR et chambre de vannes

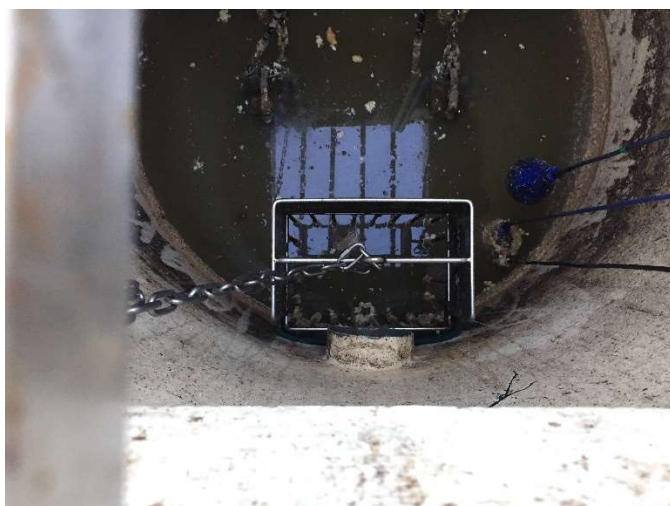
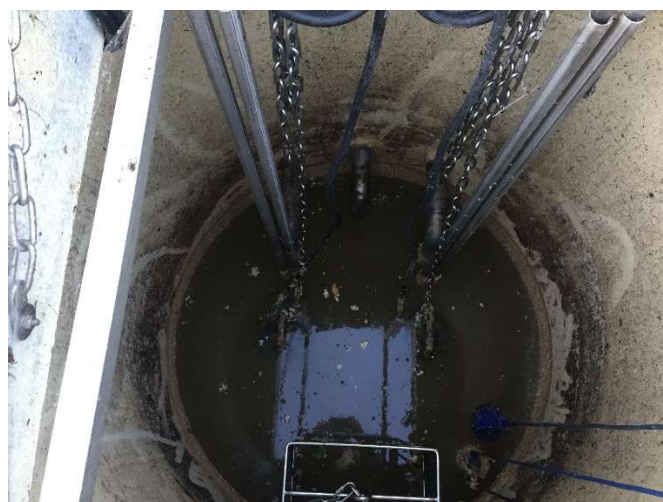
| | Audit technique – Poste de relèvement | |
|---|---|---|
| <p>L'inventaire des équipements « assainissement » transmis mentionne l'absence d'un panier dégrilleur alors que le PR est bien équipé d'un panier dégrilleur en inox. C'est le seul écart avec l'inventaire dans lequel il conviendrait également de rajouter :</p> <ul style="list-style-type: none"> - La sonde piézométrique, - La batterie pour la télésurveillance, - Le barreaudage anti-chute. | | |

PR d'Al Rigal : panier dégrilleur, barres de guidage et chaînes de relevage, poires de niveau (3)

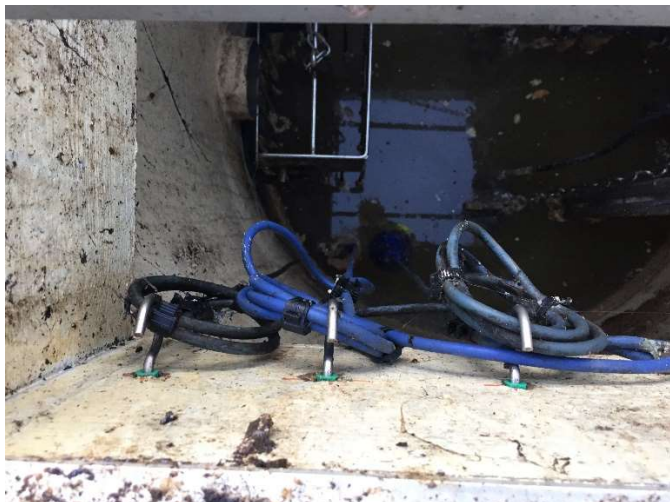
PR d'Al Rigal : Paires de niveau et sonde piézo

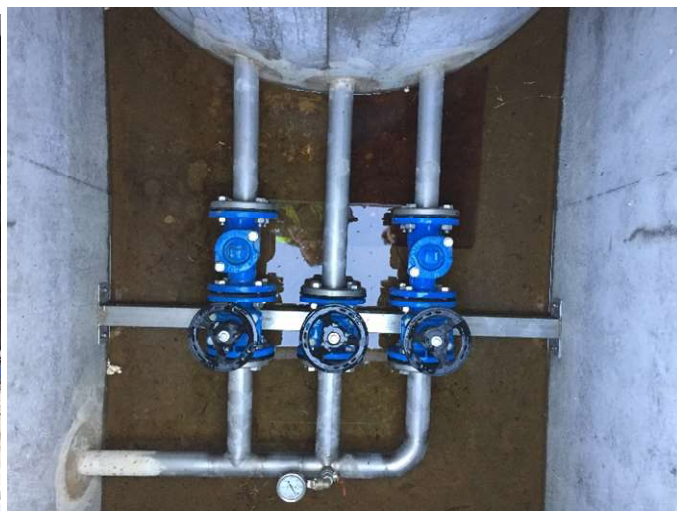
Chambre de vannes avec vannes (3) et clapets (2)

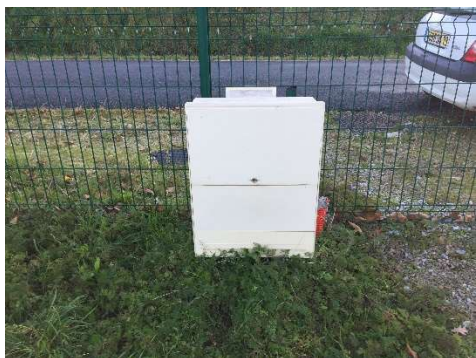
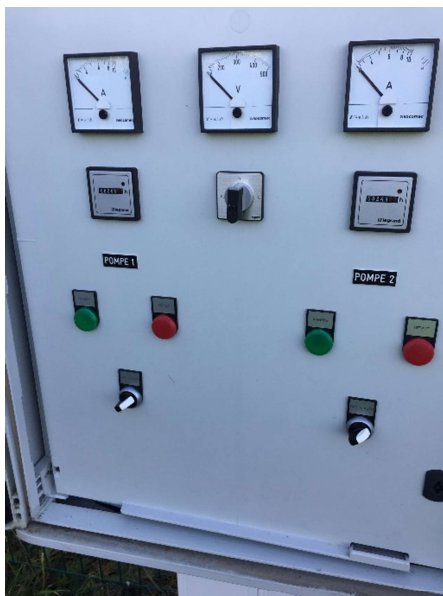
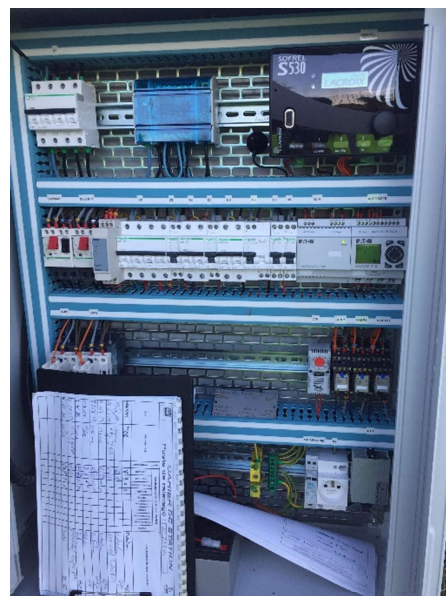
PR d'Al Rigal : coffret EDF, armoire électrique, télésurveillance SOFREL, schéma électrique et cahier de relève, et batterie télésurveillance
