Audit technique – Poste de relèvement

Poste de relèvement

De la Croix (St Viance)

11 février 2020

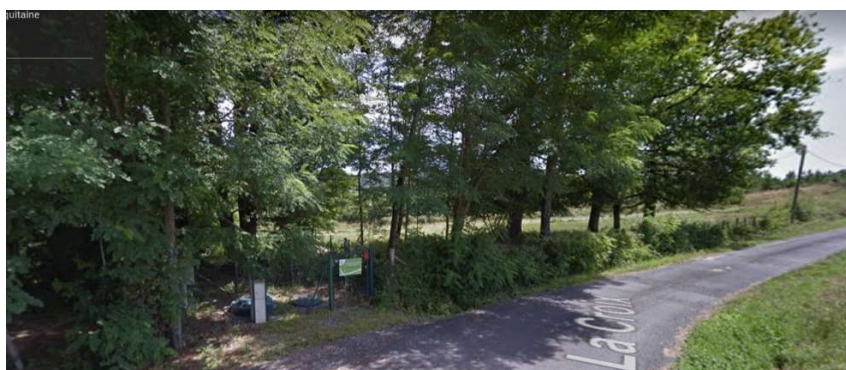
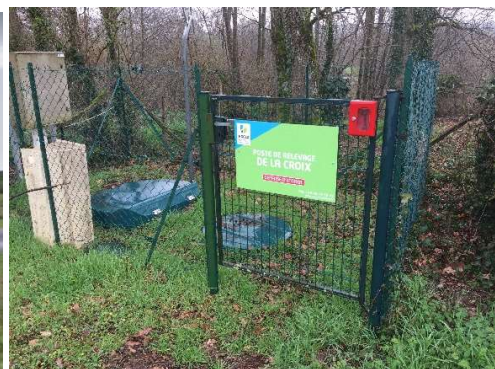
PR de La Croix : chemin goudronné d'accès et clôture et portail,

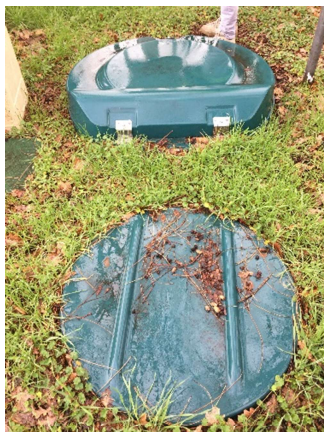
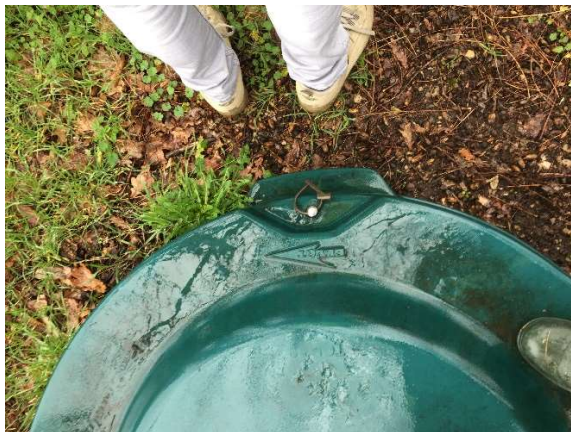
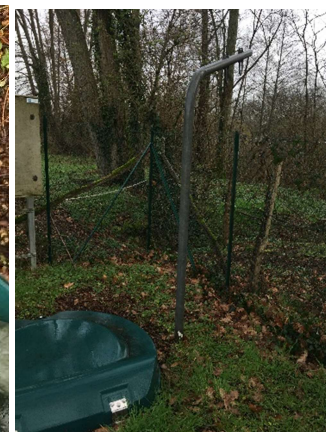
Sans difficulté le PR est très accessible.
Le PR n'est pas équipé de barres anti-chute

PR de La Croix : capots en polyester du PR et de la chambre de vannes, cadenas de fermeture et potence fixe

- Le nombre de vannes (2) et de clapets (2) de la chambre de vannes déportée,
- La potence fixe,
- L'absence de barreaudage anti-chute.

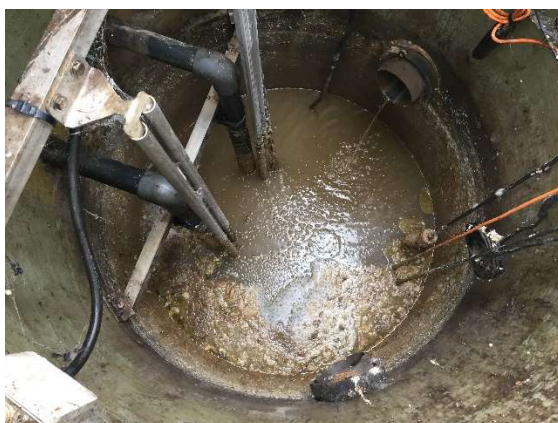
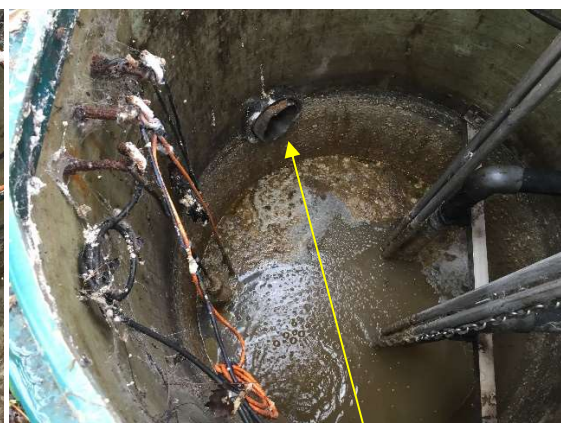
PR de La Croix : barres de guidage et chaînes de relevage, poires de niveau (3) et trop-plein

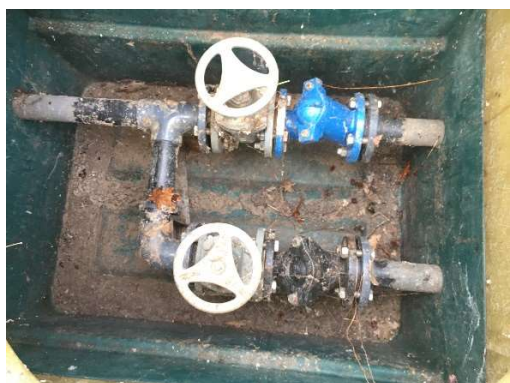
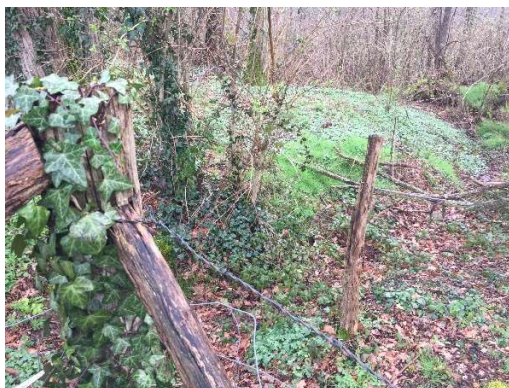
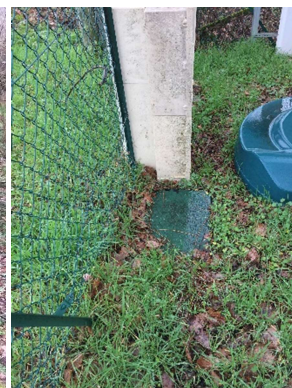
PR de La Croix : Chambre de vannes avec vannes (2) et clapets (2) – Fossé de réception du trop-plein – Compteur d'eau potable

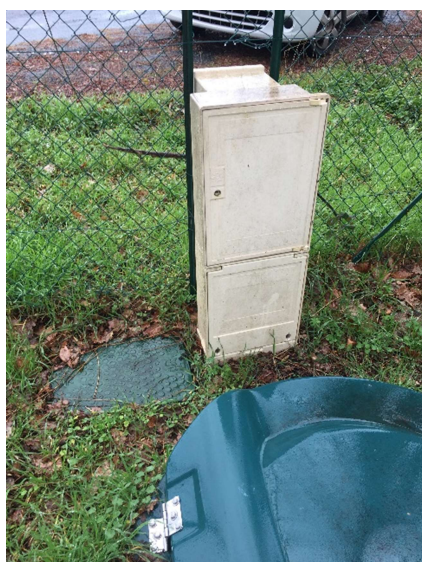
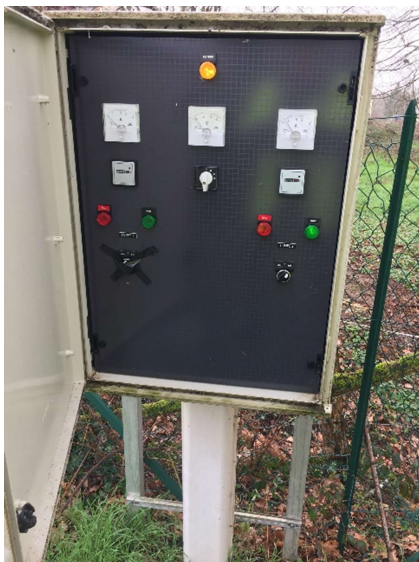
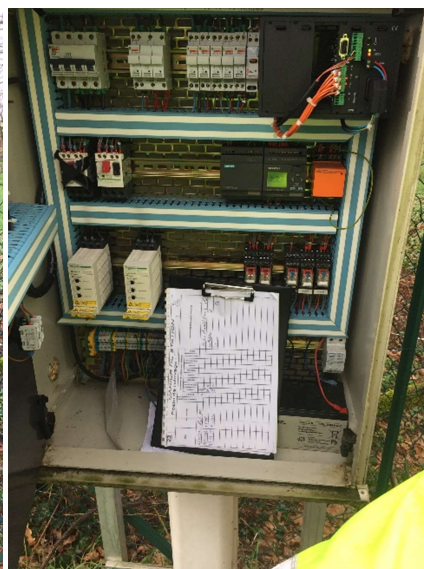
PR de La Croix : coffret EDF, armoire électrique, télésurveillance SOFREL S50 et sa batterie, schéma électrique et cahier de relèvé.

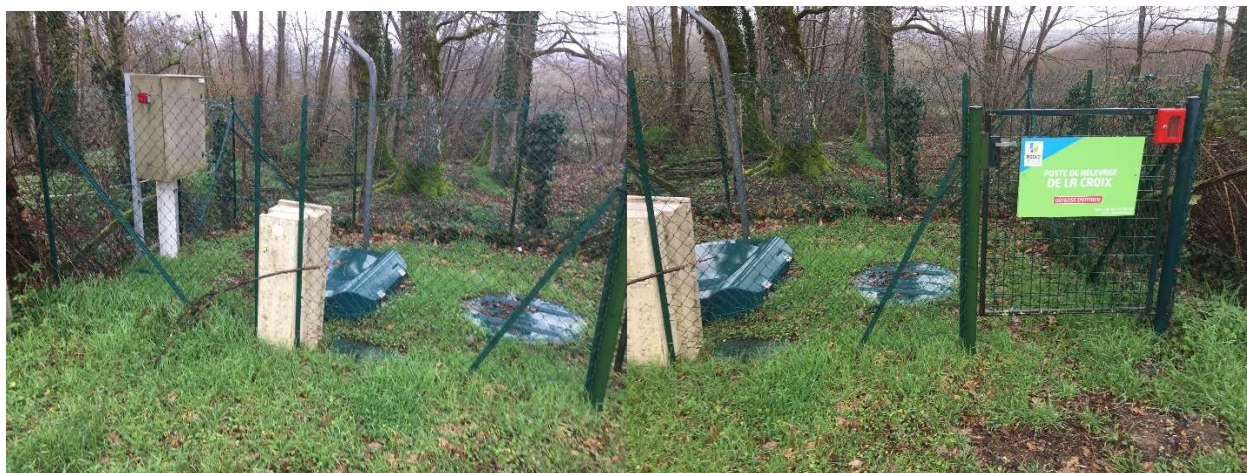
Créé en 2003, le PR de La Croix, qui a été réceptionné en 2009, est en bon état apparent.

PR de La Croix : vue générale du PR
