Audit technique – Poste de relèvement															
	Poste de relèvement	CANNA Est (EP) - Brive														
	Date visite	2 décembre 2019														
	Contrôle établi par	BEEE – Henri MILLET														
	En présence de	CABB : Mr Dominique BAUSSIAN (0624345907) SAUR : Mr Julien LACHAUD (0667756134)														
Caractéristiques principales du poste																
Capacité du poste	Débit : 2x700 m³/h et 330 m³/h		Mise en route	1975												
<div>

<b>Poste de relèvement</b>	<b>CANNA Est (EP) - Brive</b>
Date visite	2 décembre 2019
Contrôle établi par	BEEE – Henri MILLET
En présence de	CABB : Mr Dominique BAUSSIEN (0624345907) SAUR : Mr Julien LACHAUD (0667756134)

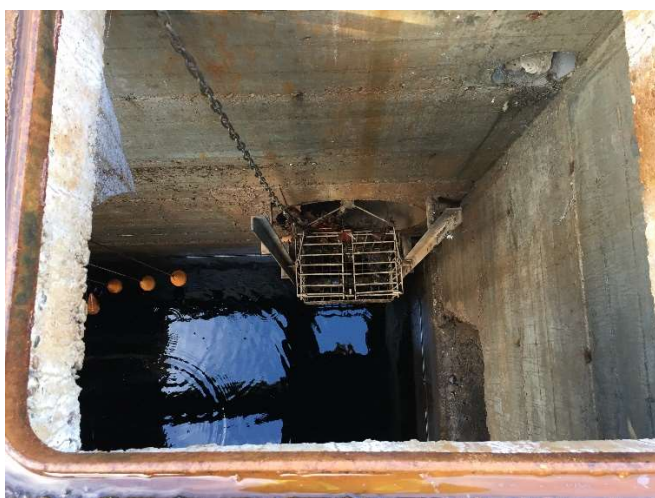
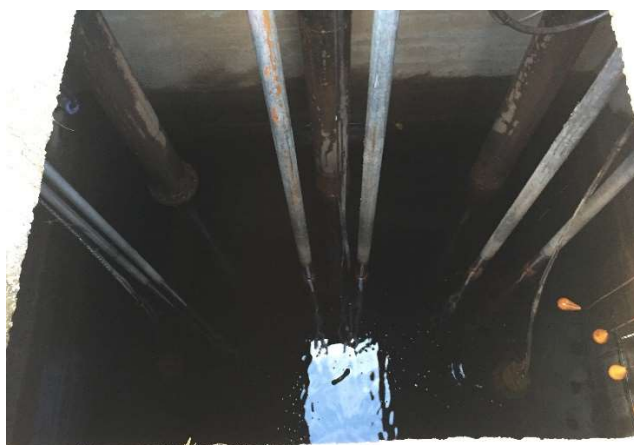
PR de Canna Est : Panier dégrilleur et 3 pompes de relevage

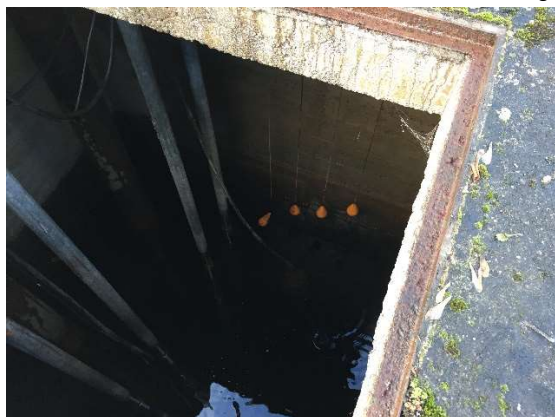
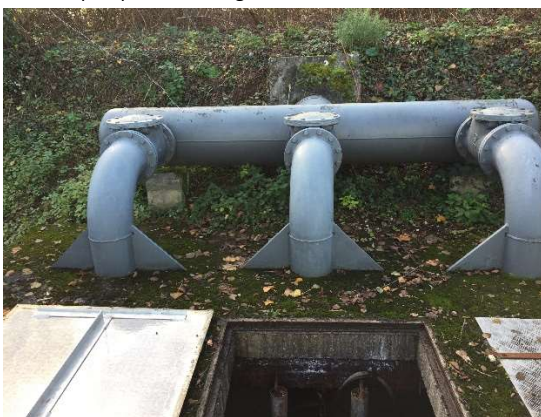
PR de Canna Est : poires de niveau (4) et conduites d'envoi des EP vers la Corrèze

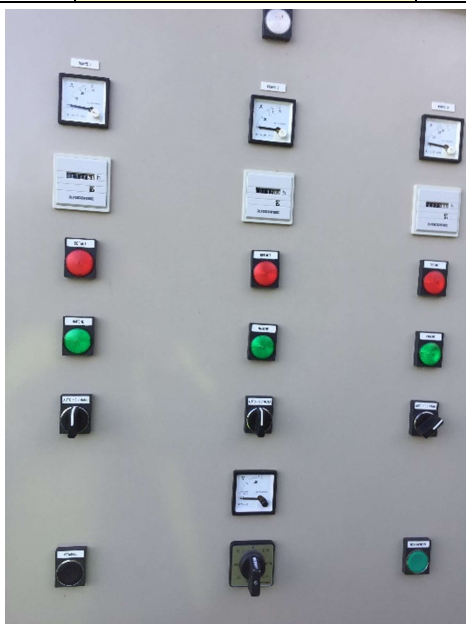
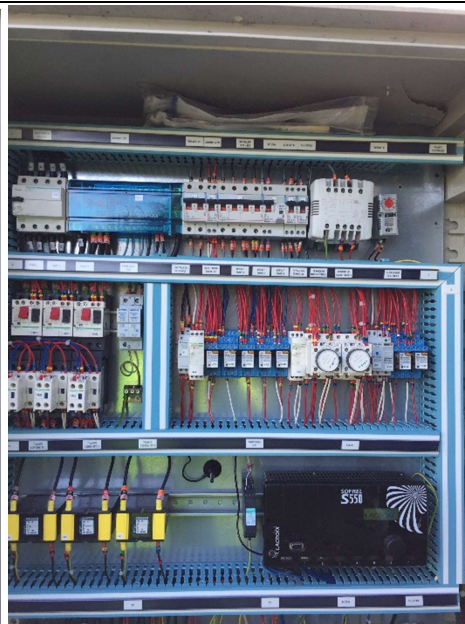
Ecart relevé entre l'inventaire des équipements « assainissement » transmis et la visite sur site : SOFREL S550 et non S530.

PR de Canna Est : Armoire de commande et télégestion SOFREL S550
