Audit technique – Poste de relèvement

| Poste de relèvement | Ecole de Voile (Commune de Lissac/Couze) |
| Date visite | 2 décembre 2019 |
| Contrôle établi par | BEEE – Henri MILLET |

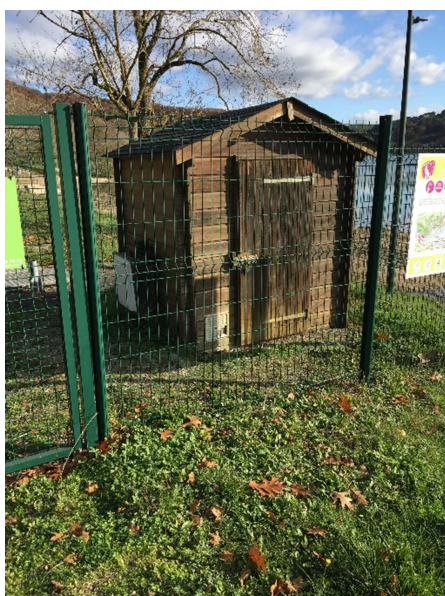
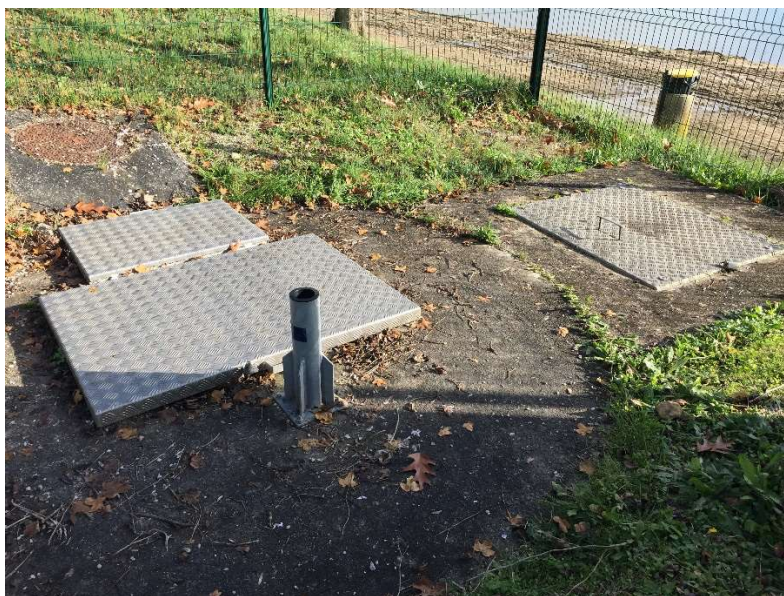
| | Accès aux ouvrages | Sans difficulté le poste est très accessible et de plain-pied. Il n'y a pas de barre anti-chute | | | | | | | |

PR de l'Ecole à voile: cabane armoire de commande, plaques PR avec son pied de potence et plaque chambre à vannes déportée

Bon état général du poste qui pourrait être sécurisé par la mise en place d'un barreaudage anti-chute.

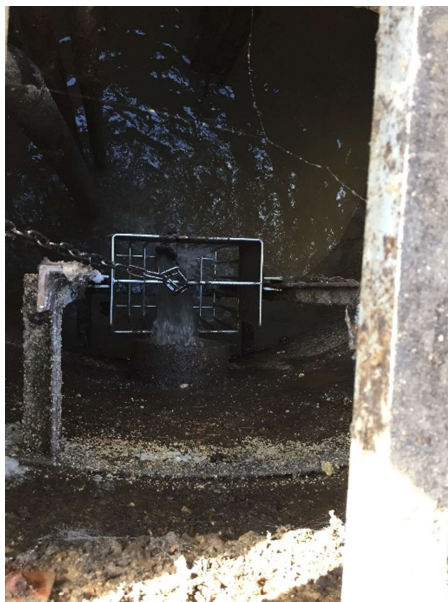
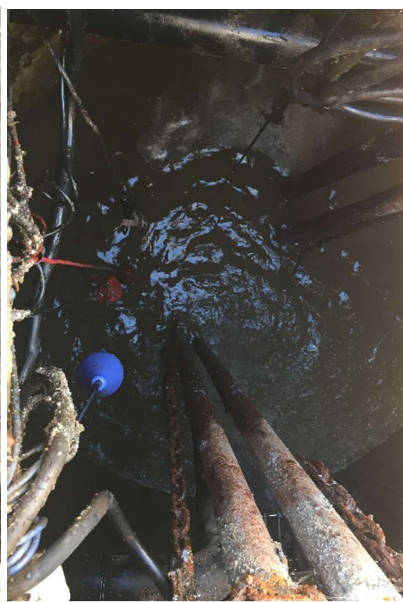
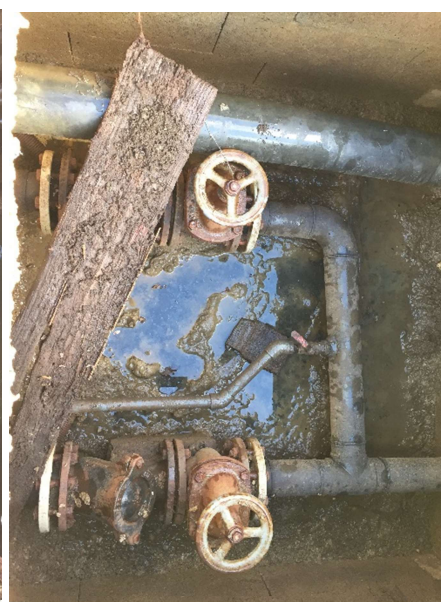
PR de l'Ecole à voile : panier dégrilleur, poires de niveau, barre de guidage et chaines de relevage, chambre à vannes et clapets déportée

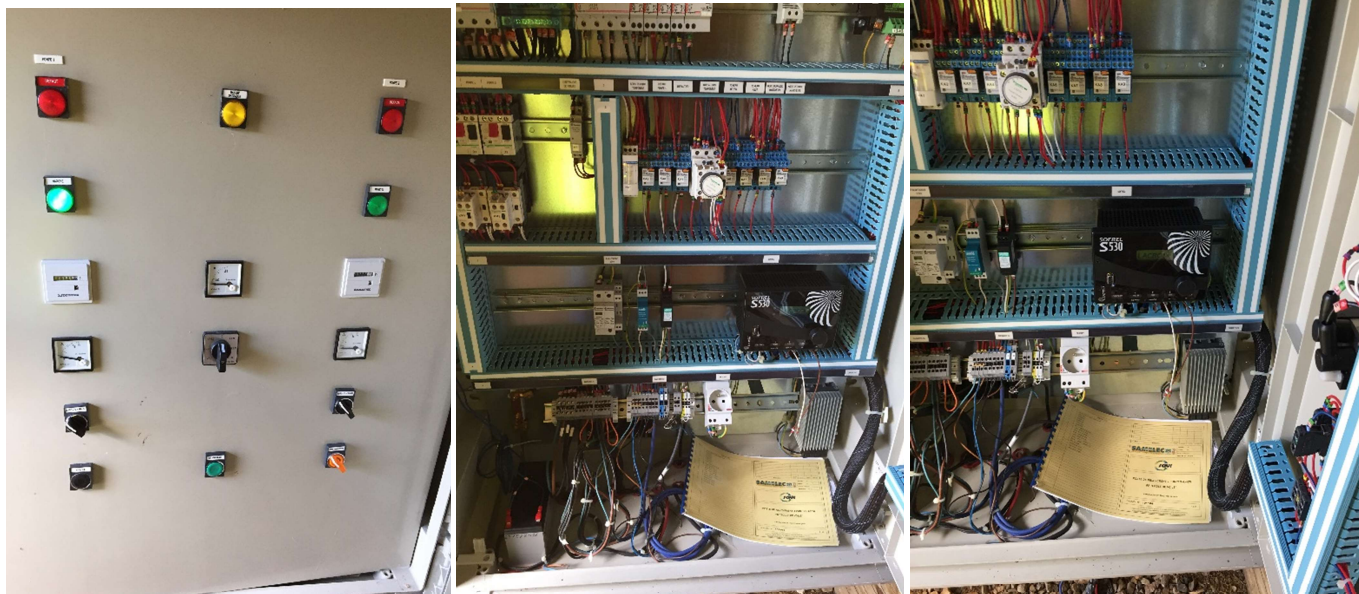
| Installation de commandes | Armoire électrique | Bon état, remplacée en 2010 | | | | | | | |

PR de l'Ecole à voile : armoire de comamnde, SOFREL et batterie télésurveillance, schéma électrique

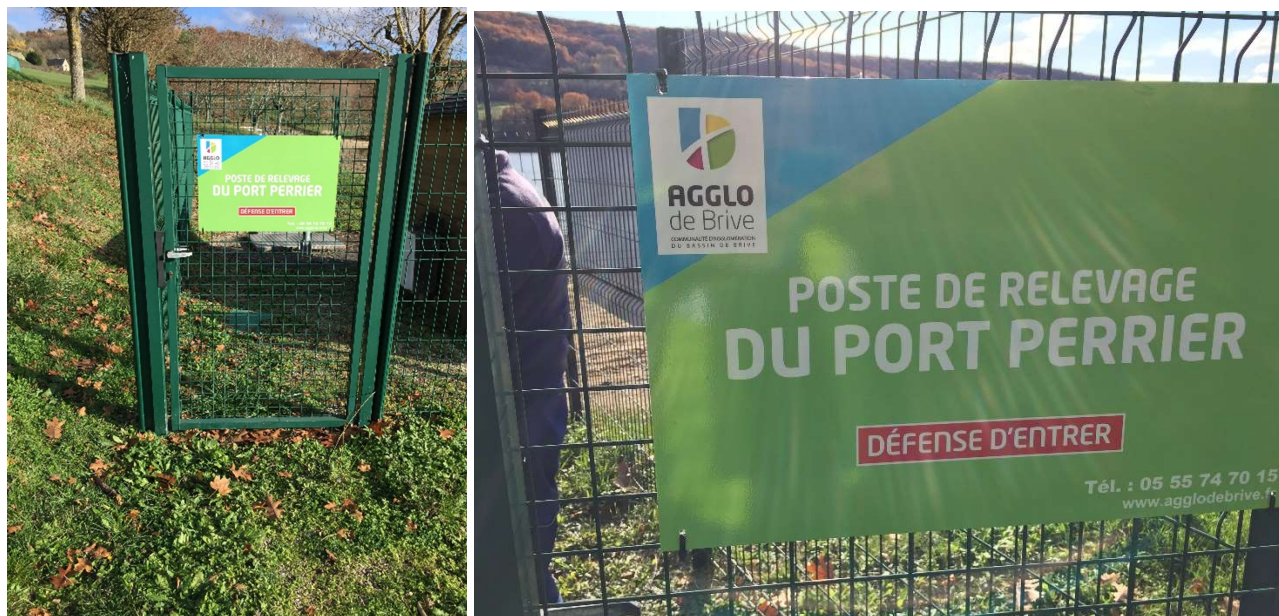
| | Facilité d'accès | Oui sur le domaine public avec clôture, portillon fermé à clé et petite cabane pour abriter l'armoire de commandes. A noter que la pancarte d'identification est fausse (Poste de relevage du Port Perrier) et devrait donc être remplacée pour éviter toute confusion | | | | | | | |

PR de l'Ecole de voile : plaque d'identification du poste erronée et à changer

Le panneau d'identification du poste est à remplacer pour être conforme à la désignation du poste de relevage.
