## Audit technique – Poste de relèvement

### Poste de relèvement

### Du Port Perrier (Commune de Lissac/Couze)

2 décembre 2019

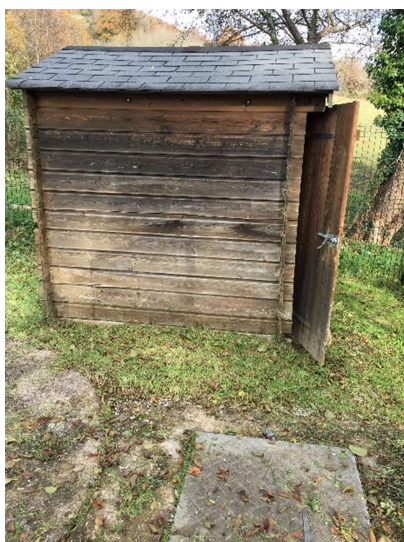
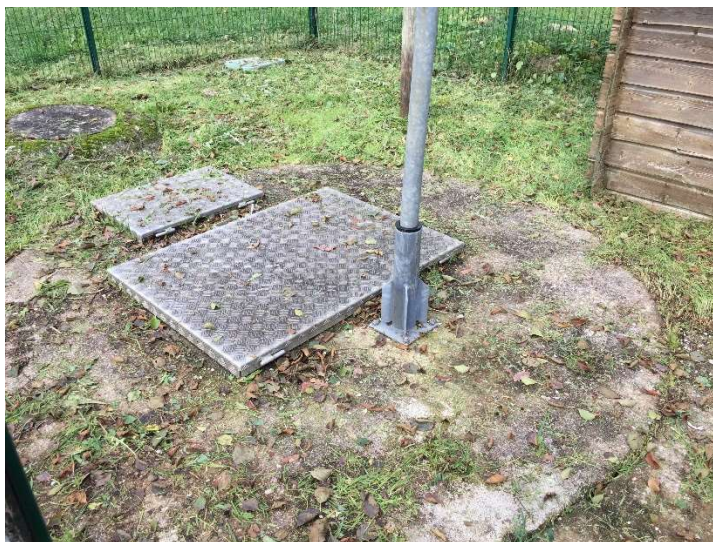
Bon état général du poste qui pourrait être sécurisé par la mise en place d'un barreaudage anti-chute.

PR du Port Perrier: cabanon armoire de commande, plaque PR avec sa potence et plaque chambre à vannes déportée

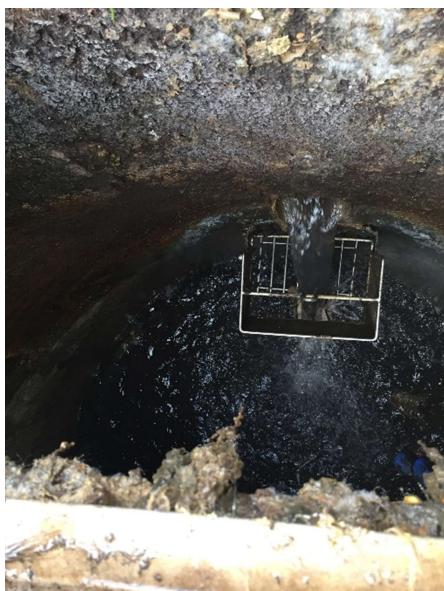
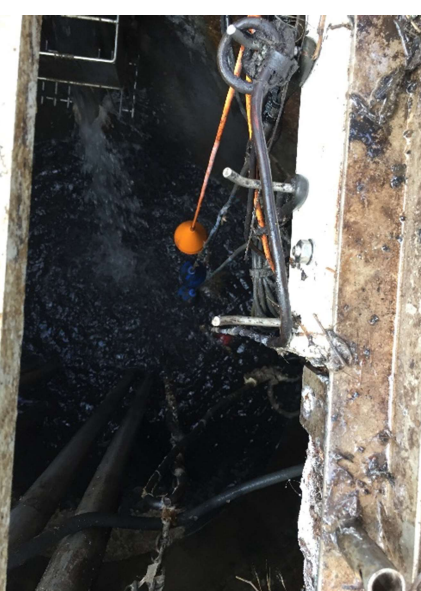
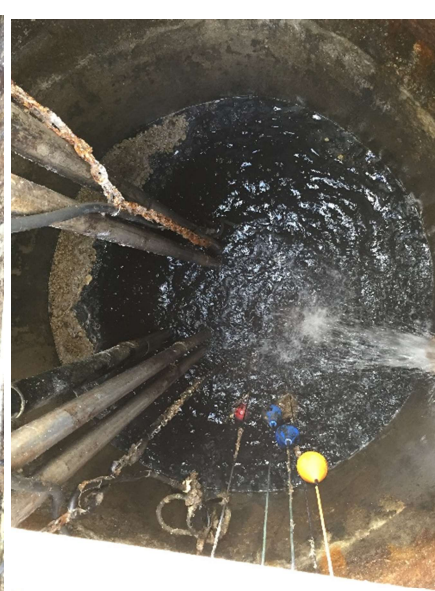
PR du Port Perrier: panier dégrilleur, poires de niveau, barre de guidage et chaines de relevage,

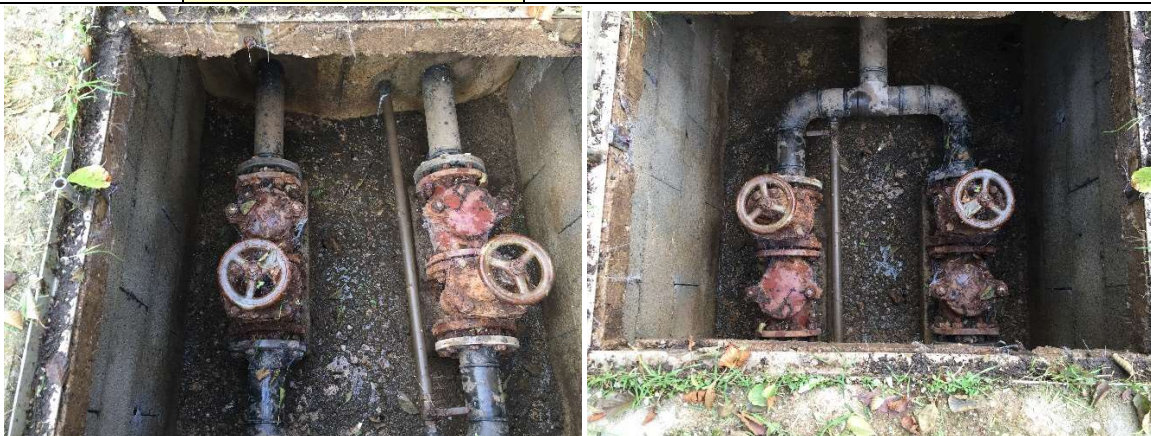
PR du Port Perrier: chambre à vannes et clapets déportée

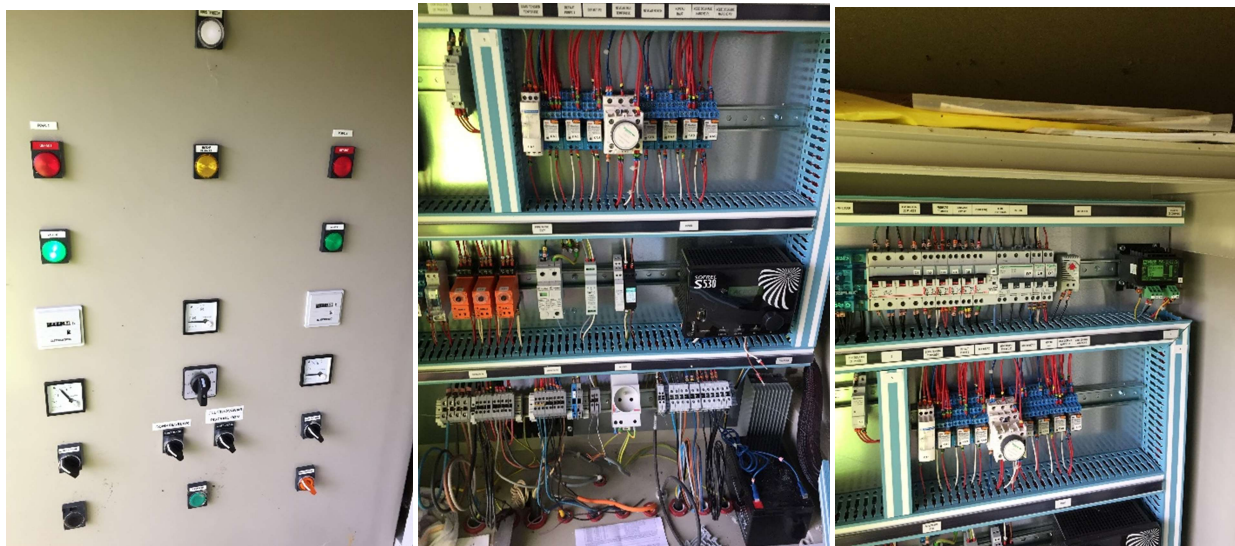
PR du Port Perrier: armoire de comamnde, SOFREL et batterie télésurveillance, schéma électrique

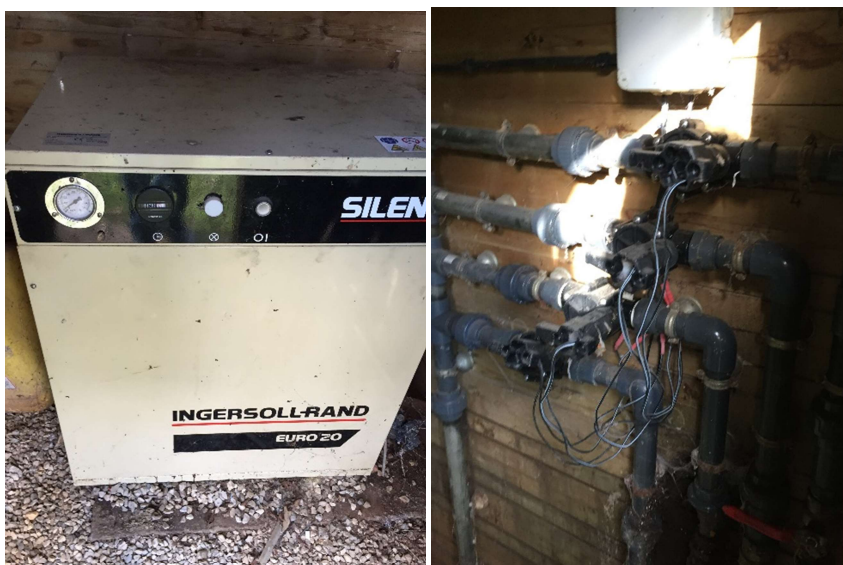
Outre l'armoire de commande, le cabanon abrite également un compresseur et un jeu d'électrovannes utilisés pour le traitement de l'H<sub>2</sub>S mais qui a été arrêté depuis quelque temps.

PR du Port Perrier: compresseur et jeu d'électrovanne traitement H<sub>2</sub>S déconnecté et inutilisé
