## Audit technique – Poste de relèvement

### Poste de relèvement

### Du Langlade Nord (Brive)

20 février 2020

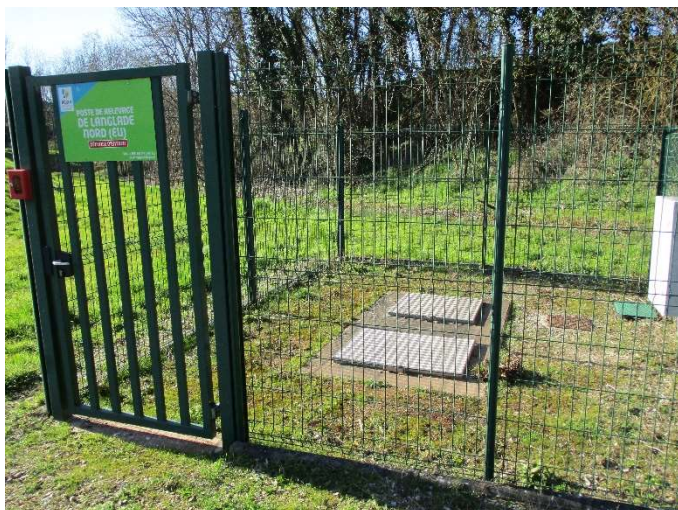
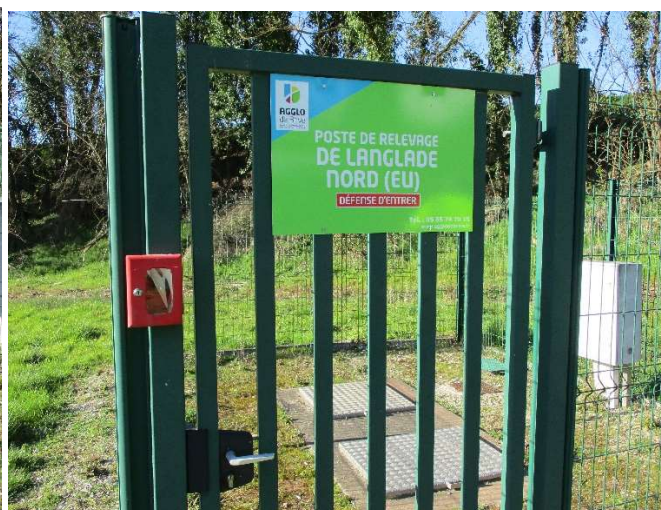
PR de Langlade Nord : chemin goudronné d'accès et clôture et portail,

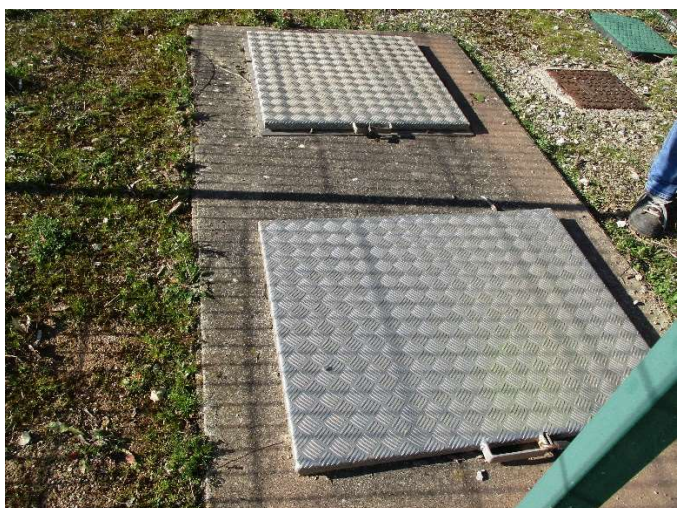
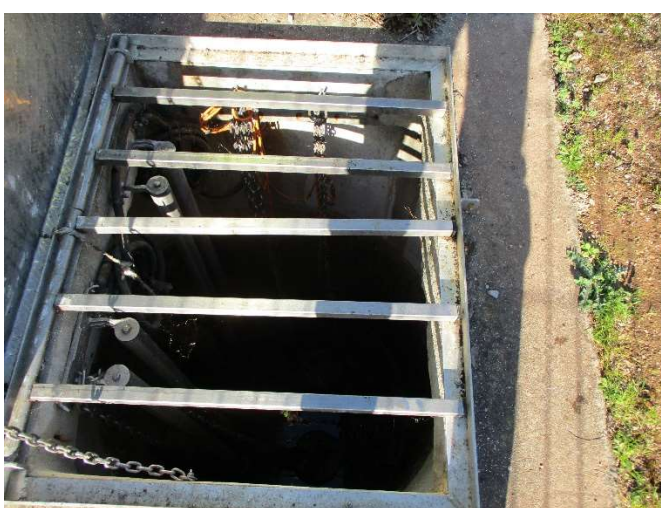
PR de Langlade Nord : plaques en aluminium de capotage du PR et de la chambre de vannes fermées par un cadenas, et barres anti-chute

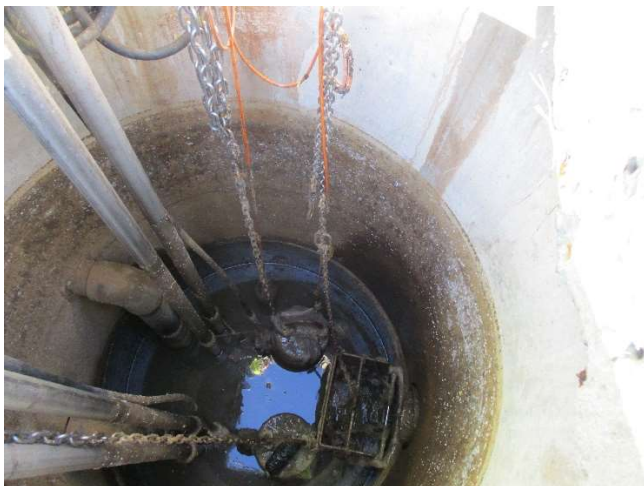
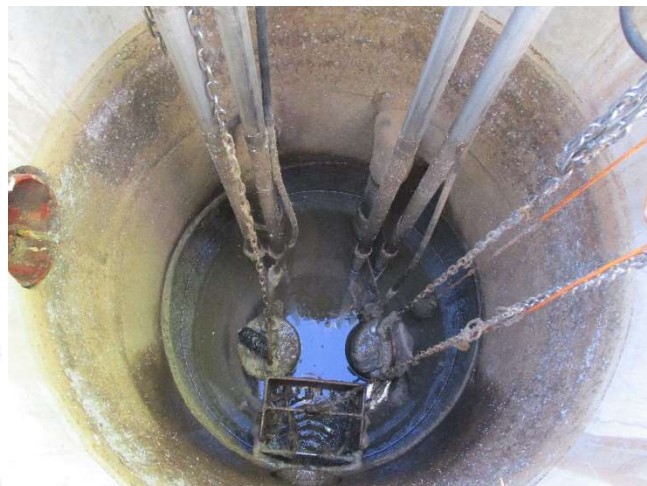
PR de Langlade Nord : panier dégrilleur, barres de guidage (2x2) et chaînes de relevage (3), poires de niveau (2) et trop-plein

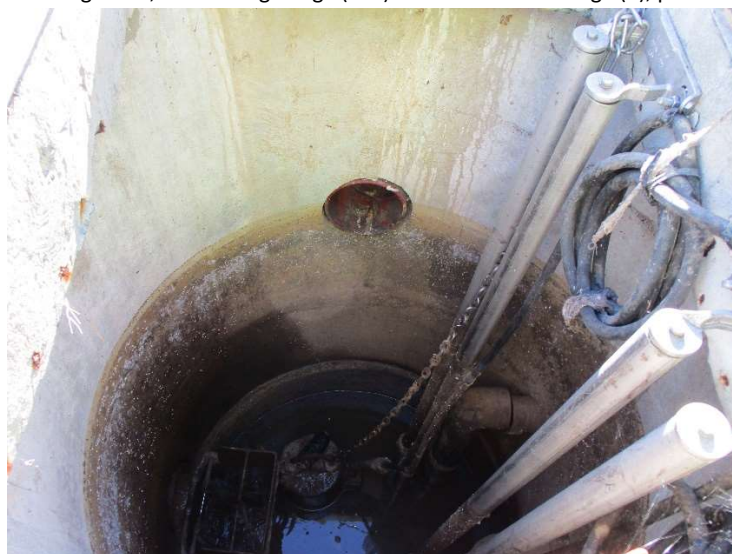
PR de Langlade Nord : trop-plein avec rejet au fossé

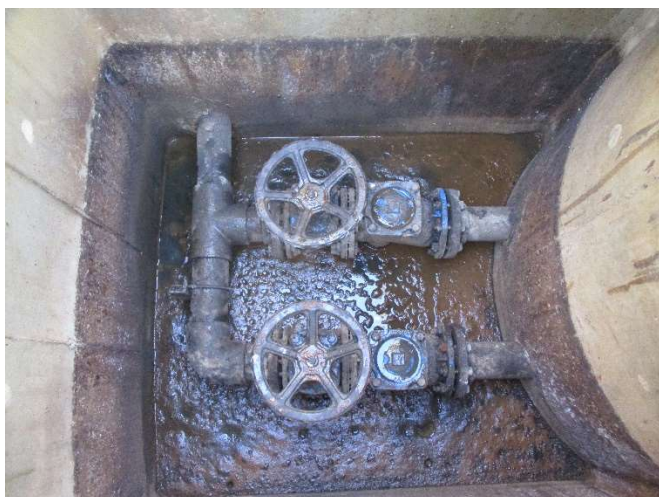
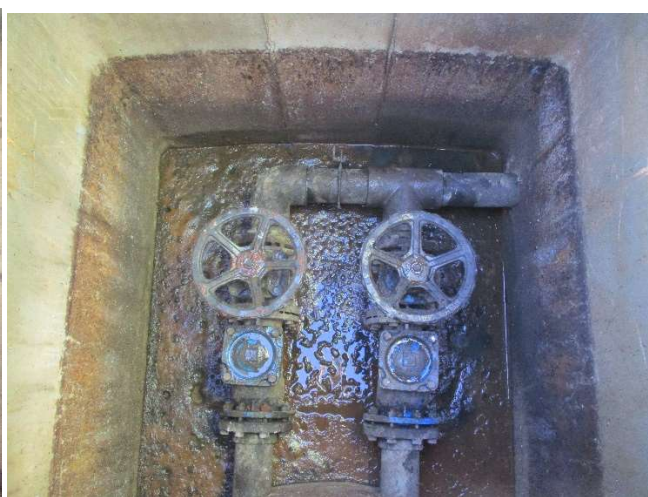
PR de Langlade Nord : Chambre de vannes avec vannes (2) et clapets (2)

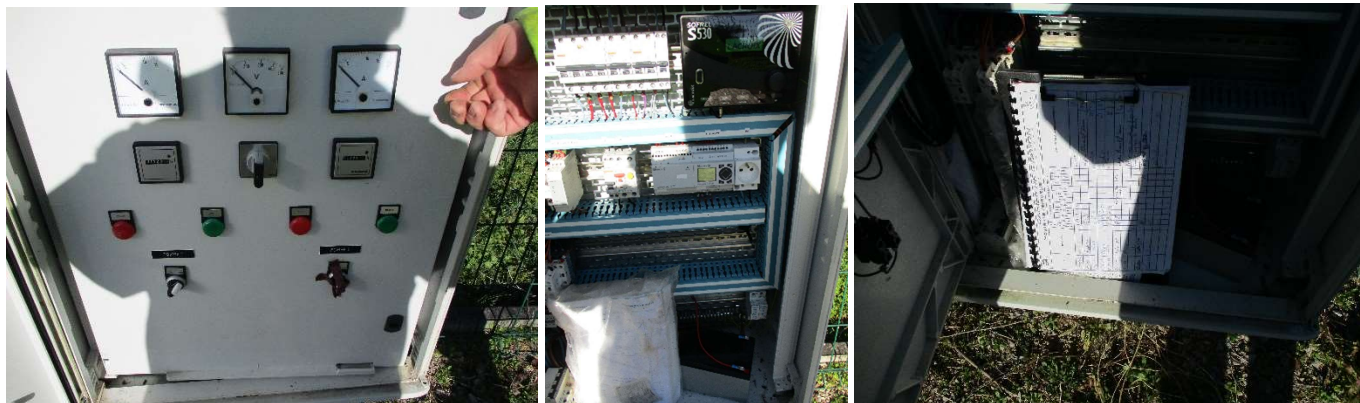
PR de Langlade Nord : armoire électrique, télésurveillance SOFREL S50 et sa batterie, et cahier de relève.

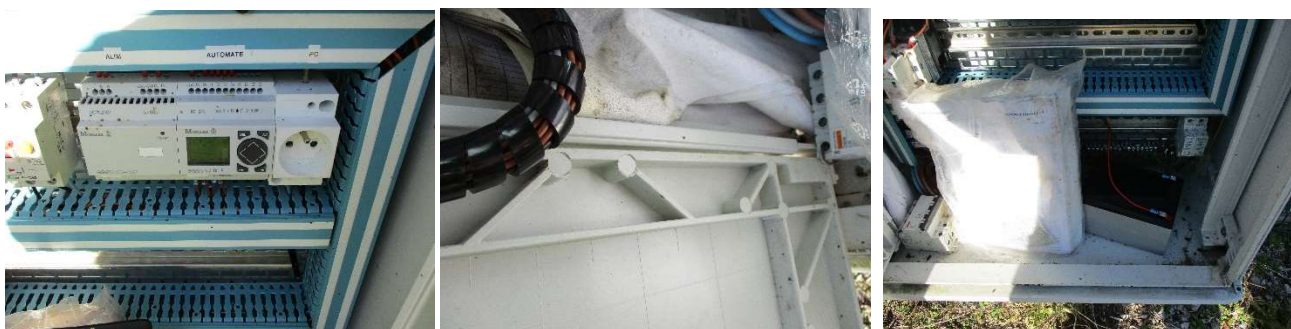
PR de Langlade Nord : automate LOELLER Easy 400-POW, schéma électrique et document Grundfos.

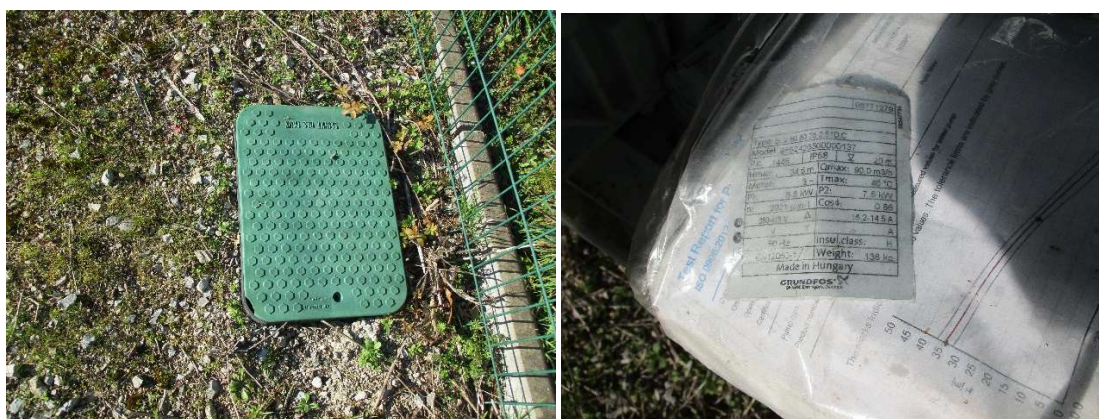
PR de Langlade Nord : compteur d'eau et plaque pompe Grundfos
