Audit technique – Poste de relèvement																			
		Poste de relèvement		Du Pas Noir n°1 (Commune de Lissac/Couze)																	
		Date visite		2 décembre 2019																	
		Contrôle établi par		BEEE – Henri MILLET																	
		En présence de		SAUR : Mr Julien LACHAUD (0667756134)																	
Caractéristiques principales du poste																					
Capacité du poste		Débit : m³/h : Non précisé car poste nouveau		Mise en route	2019

Poste de relèvement	Du Pas Noir n°1 (Commune de Lissac/Couze)
Date visite	2 décembre 2019
Contrôle établi par	BEEE – Henri MILLET
En présence de	SAUR : Mr Julien LACHAUD (0667756134)

Du Pas Noir n°1 (Commune de Lissac/Couze)

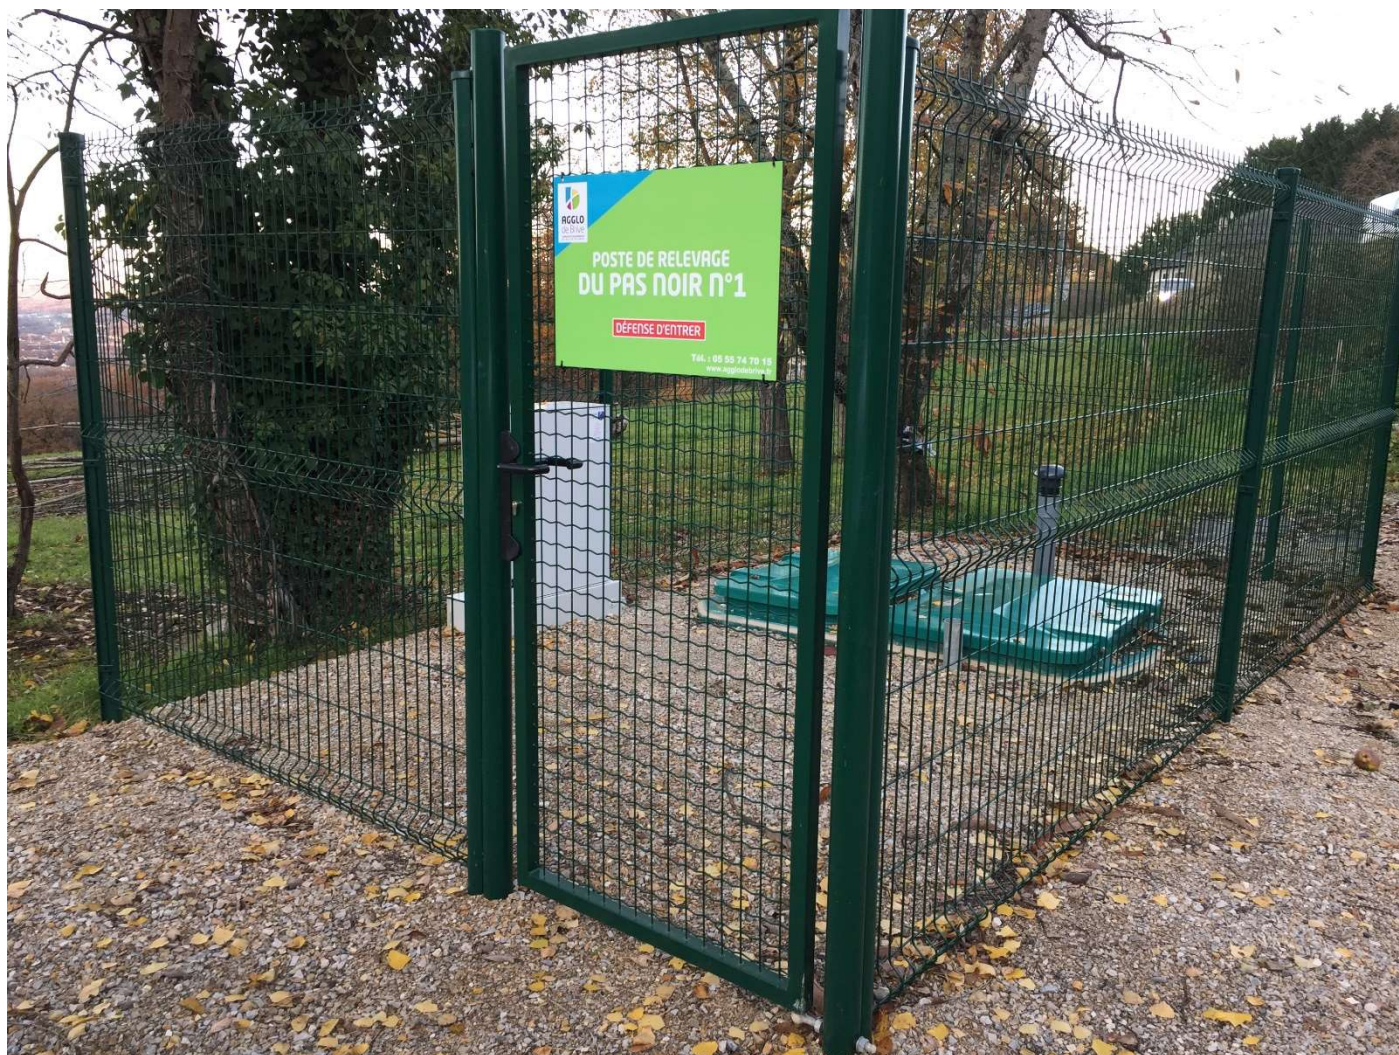
Etat neuf du poste qui a été construit en 2019

PR du Pas Noir n°1 : vue générale

L'inventaire du poste n'existant pas à ce jour, il devra être dressé avec les équipements du poste : clôture, portillon, poste de relevage en polyéthylène et ses équipements (barres anti-chute, poires de niveau (3), sonde piézo, panier dégrilleur, 2 pompes avec les barres de guidage et les haines de relevage), la chambre à vannes (2) et clapets (2), l'armoires de commande, la télésurveillance SOFREL S530 et la batterie de télésurveillance, l'évent et la tuyauterie.

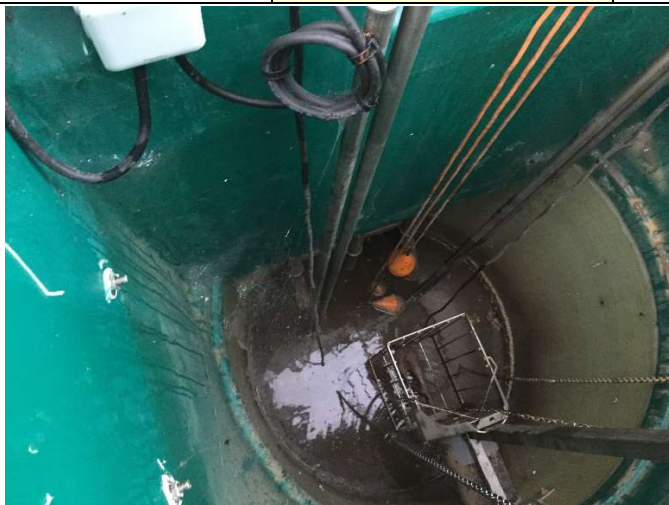
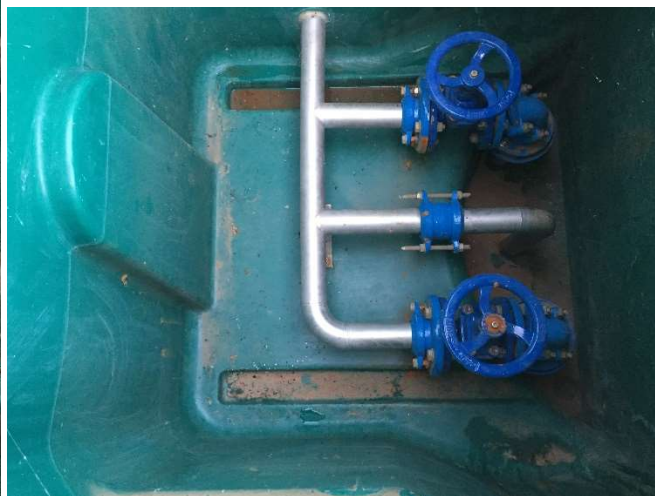
PR du Pas Noir n°1 : panier dégrilleur, poires de niveau, barre de guidage et chaînes de relevage, et chambre de vannes et clapets déportée

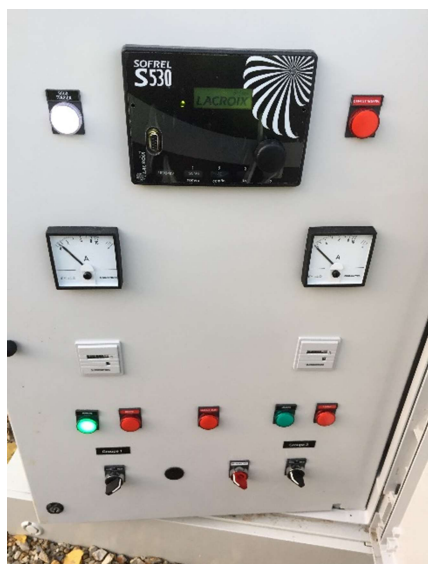
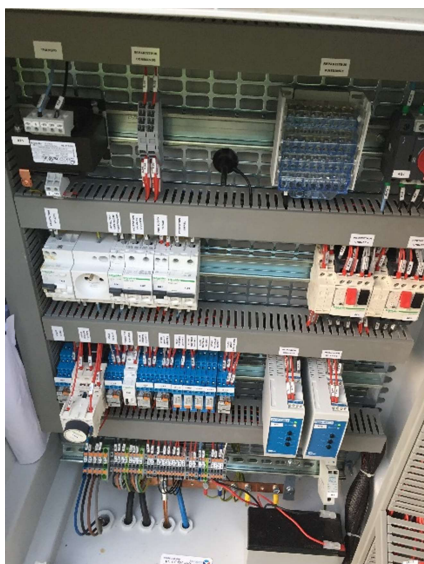
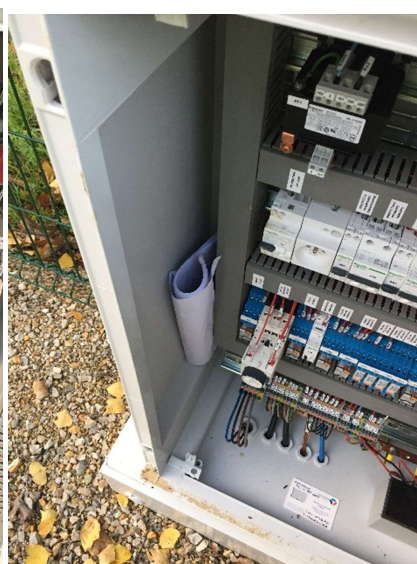
PR du Pas Noir n°1 : armoire de comamnde et télésurveillance SOFREL S530

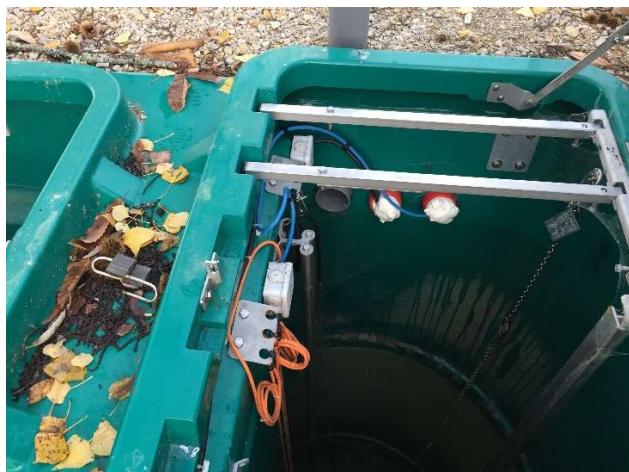
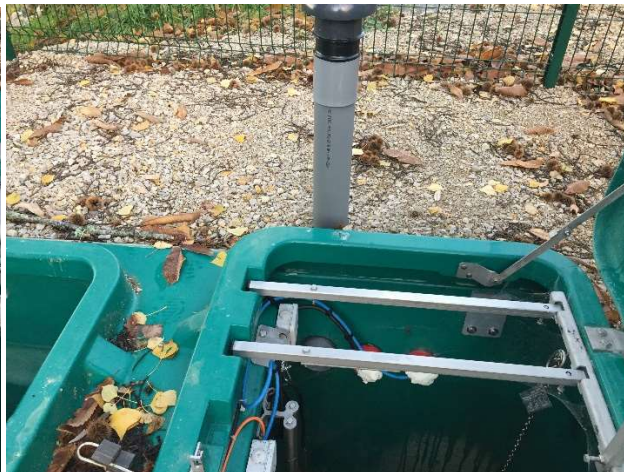
PR du Pas Noir n°1 : barres anti-chute et évent
