Audit technique – Poste de relèvement

Poste de relèvement	De la M.A.S (Commune de Ste Féreole)
Date visite	4 décembre 2019
Contrôle établi par	BEEE – Henri MILLET
En présence de	CABB : Mr Rémy DELFOUR (0616244227)

Caractéristiques principales du poste

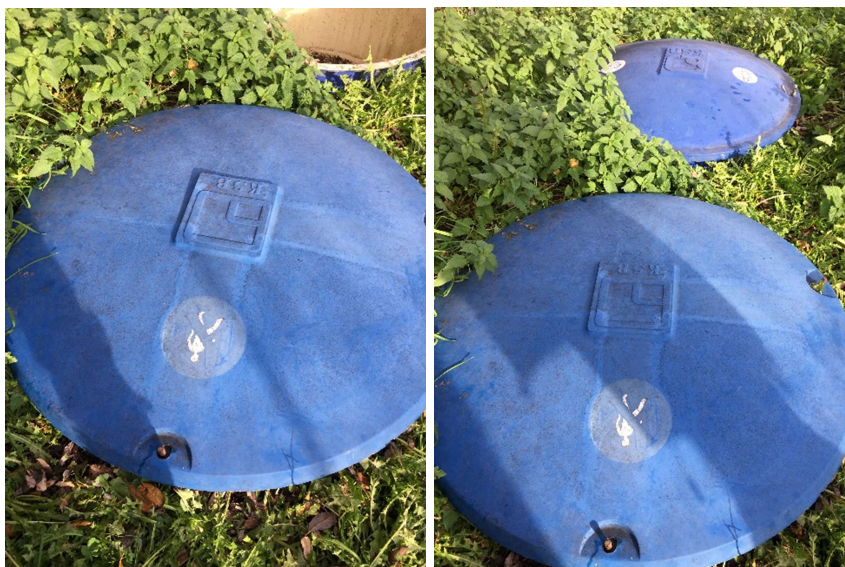
PR de la M.A.S : capotage du PR et de la chambre de vannes.

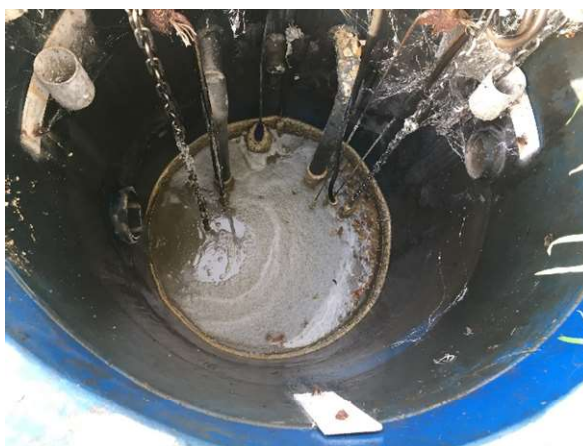
PR de la M.A.S : barres de guidage et chaines de relevage, poires de niveau (3)

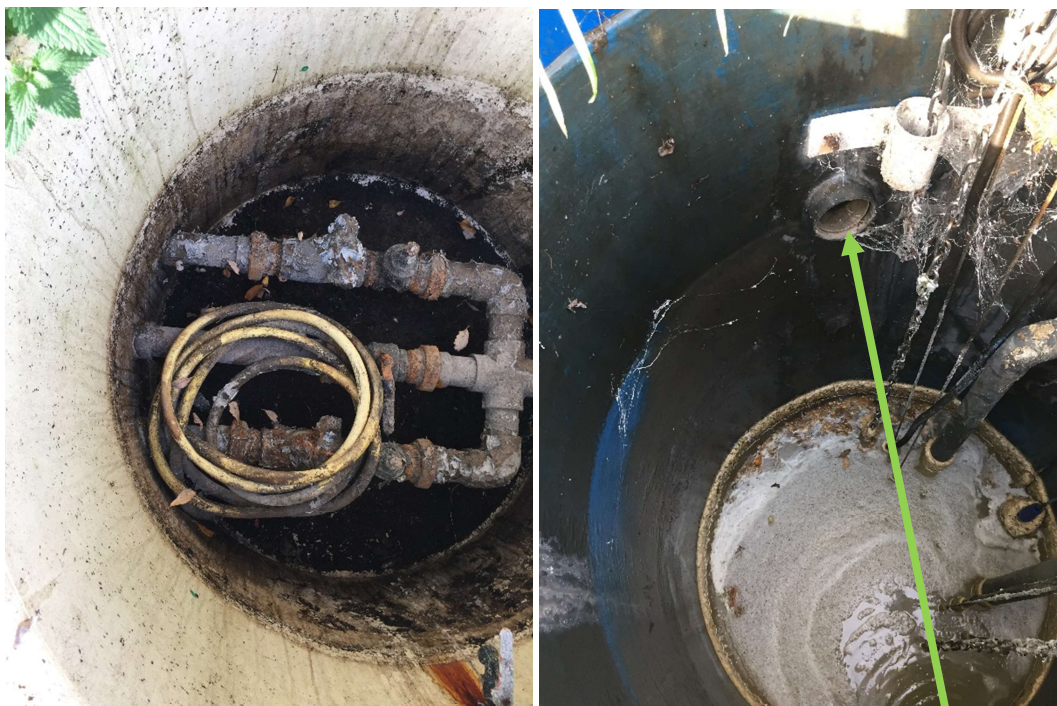
Chambre à vannes	Clapet (2) et vanne (3) dans la chambre de vannes située à l'extérieur du poste et fermée par un capot en polyester.							
	Désodorisation /ventilation	Sans objet							
	Traitement H2S	Sans objet							
	Isolement du poste	Sans objet							
	Présence d'un trop plein	Oui, avec rejet direct au milieu naturel							
		Equipement du trop plein	Sans objet						
Installation de commandes	Armoire électrique	Oui							
	Automatisme	Non							
	Télésurveillance	Oui, SOFREL S50 et batterie télésurveillance.							
	Groupe électrogène	Non							
Sécurité	Clôture / Portail	Oui							
	Accès aux ouvrages	Sans difficulté le PR est très accessible. Le PR n'est pas équipé de de barres anti-chute							
	Accès équipements	Sans difficulté							
	Eau potable	Non							
Etat général	Génie Civil	Etat général apparent moyen car très encrassé							
	Equipements	Bon état général apparent malgré l'encrassement

PR de la M.A.S : Etat dégradé de la chambre de vannes avec vannes (2) et clapets (2) et tro-plein

Le PR du M.A.S est en relativement bon état apparent, mais a un aspect visuel médiocre lié à la qualité des rejets collectés et à l'encrassement des équipements et notamment de la chambre de vannes qui devra sans doute est remplacée en totalité. Le poste serait également à sécuriser par la mise en place d'un barreaudage anti-chute.

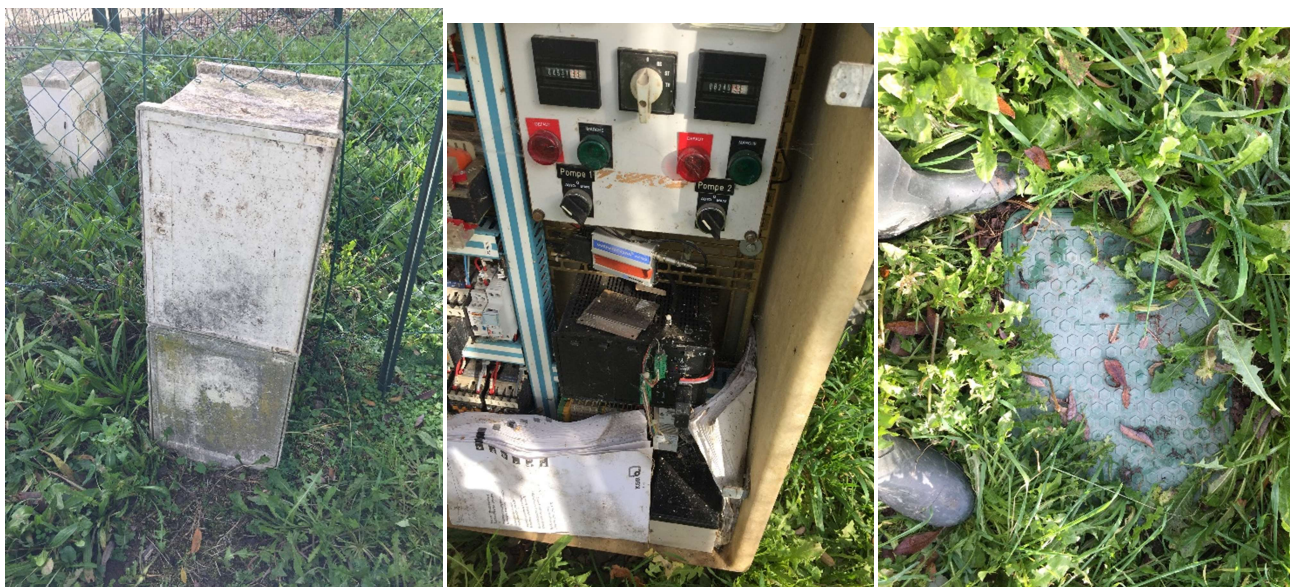
PR de la M.A.S : coffret EDF, armoire électrique, télésurveillance SOFREL S50, batterie télésurveillance et compteur d'eau
