Audit technique – Poste de relèvement

Poste de relèvement

De la rue du Moulin (Commune de Larche)

2 décembre 2019

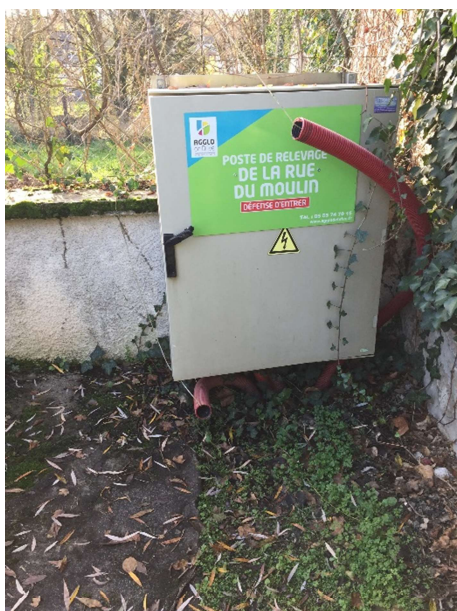
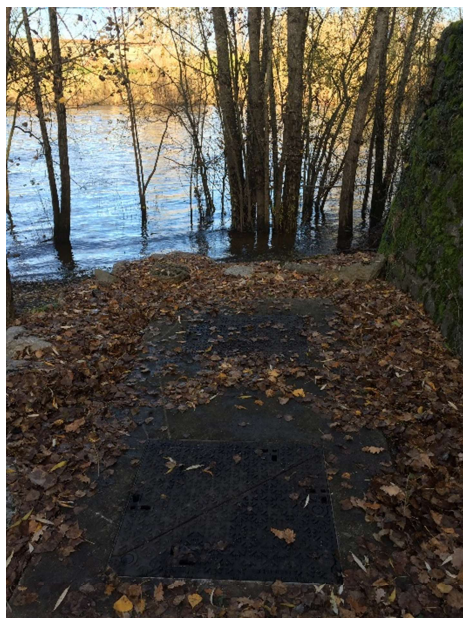
En béton avec capotage (plaques en fonte).
Pas de barre anti-chute

PR de la rue du Moulin: capotage du PR et et de la chambre à vannes déportée

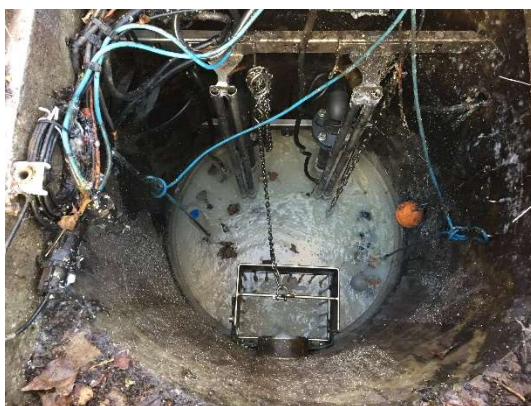
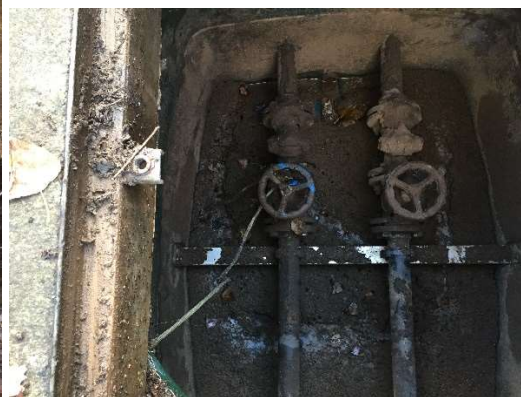
PR de la rue du Moulin : Panier dégrilleur, poires de niveau, barre de guidage et chaines de relevage, et chambre de vannes(2)et clapets(2) déportée

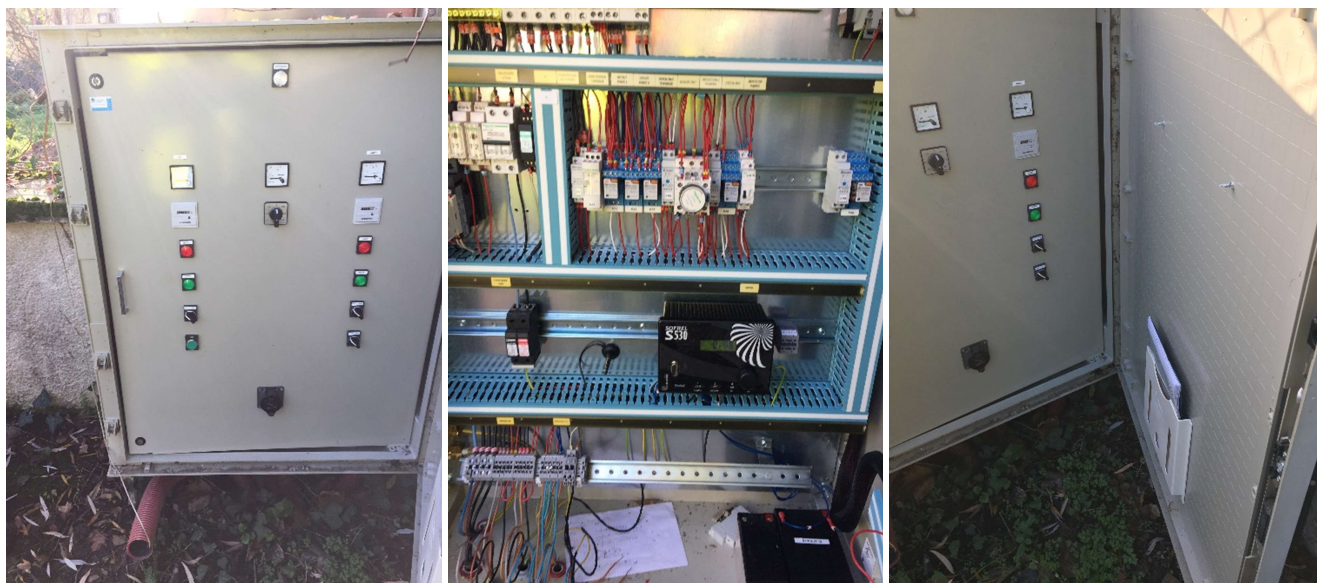
PR de la rue du Moulin: armoire de commande, télésurveillance SOFREL S530, batterie télésurveillance et schéma électrique
