Audit technique – Poste de relèvement

Poste de relèvement

De Garavet (Allassac)

18 février 2020

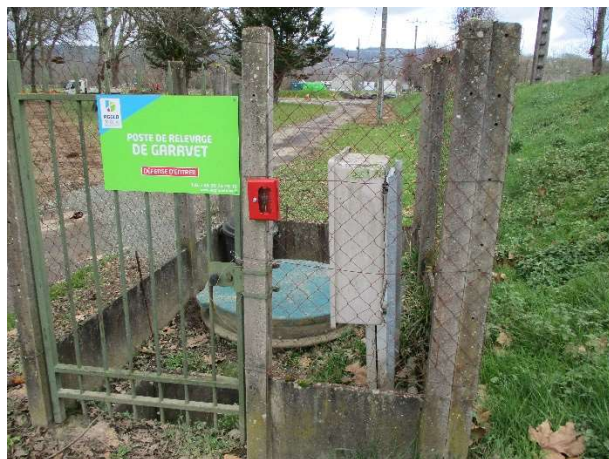
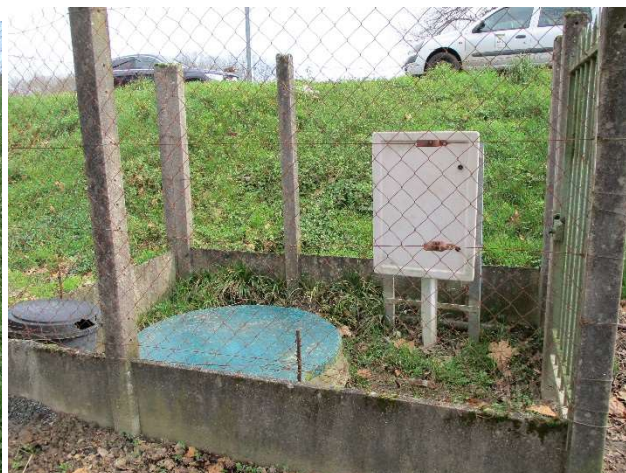
En polyester avec plaques en polyester sur la cuve de relevage. Le PR n'est pas équipé de barres anti-chute.

PR du Garavet : route d'accès au PR, clôture et portail, plaques en polyester de capotage du PR

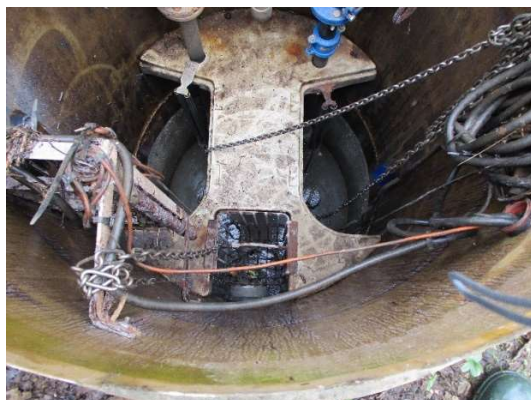
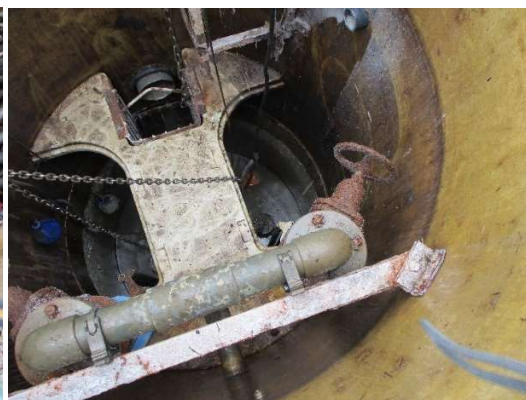
PR du Garavet : panier dégrilleur, barres de guidage (2x2) et chaines de relevage (3), poires de niveau (3)

- Le nombre de poires (3),
- Le nombre de vannes (2) et de clapets (2) dans le PR,
- Le nombre de barres de guidage (2x2) et chaines de relevage (3)
- L'absence de barreaudage anti-chute.

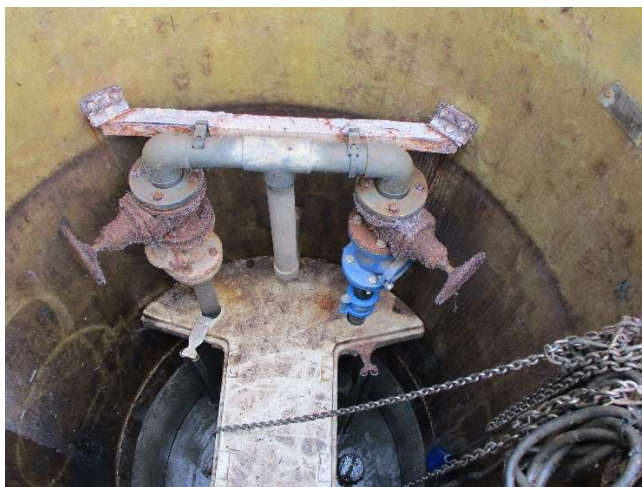
Clapet (2) et vanne (2) directement sur le refoulement des pompes. **Les vannes sont en mauvais état et devraient être changées.**

Bon état apparent, **sauf pour les vannes et clapets en mauvais état**

PR du Garavet : vannes (2) et clapets (2) sur refoulement des pompes

Le PR de Garavet est en bon état apparent, mais devrait faire l'objet d'un remplacement de l'armoire électrique (hors normes) et des vannes et clapets, installés dans le PR sur le refoulement des pompes, qui sont en mauvais état.

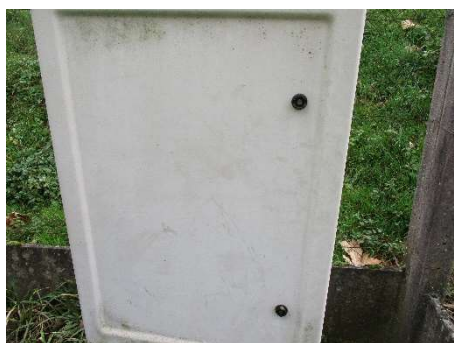
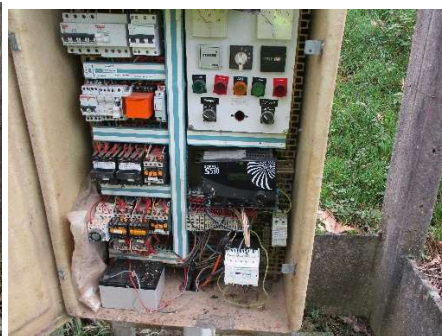
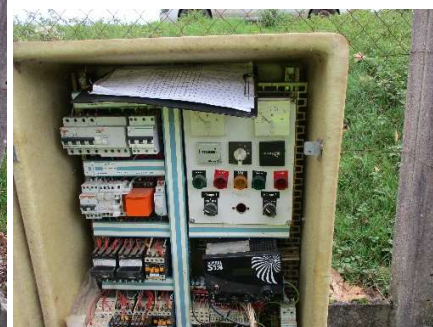
Bon état apparent, **sauf l'armoire électrique hors normes**

PR du Garavet : armoire électrique, télésurveillance SOFREL S530 et sa batterie, schéma électrique et cahier de relève

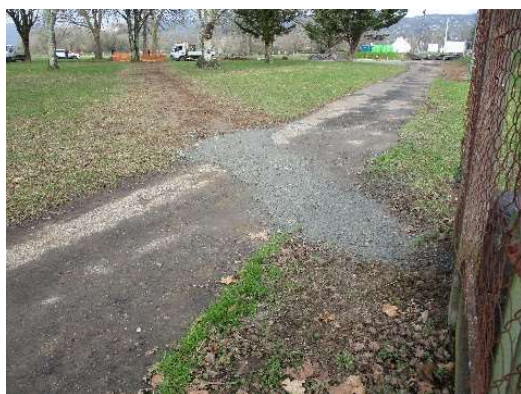
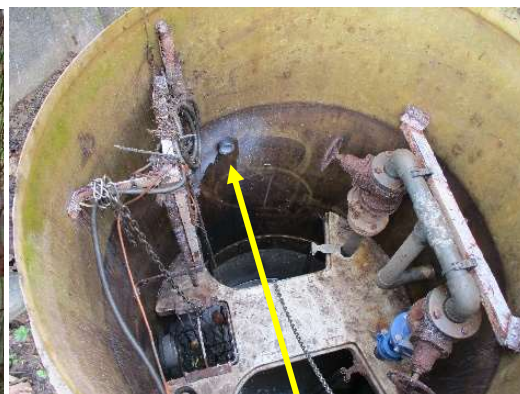
Oui sur le domaine public, avec clôture et portail fermé en principe par une chaîne et un cadenas, **mais fermé le jour de la visite avec une ficelle en raison du raccordement direct dans le PR de la future aire de camping-car.**

A noter que le jour de la visite, il a été constaté le raccordement direct dans le PR de la future aire de camping-car, qui aurait due être raccordée au réseau pour rejoindre le panier dégrilleur du PR.

PR du Garavet : Raccordement (*sauvage?*) en amont du dégrilleur de la future aire pour camping-car

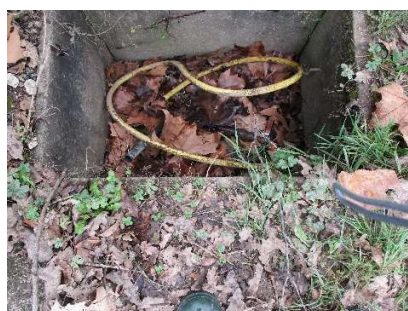
Non, **le tuyau d'AEP a été déconnecté**

PR du Garavet : tuyau AEP déconnecté
