C00007/2022/JLL

14-05-2022

Monsieur DUET Joel
14, rue Ledru-Rollin
87300 Bellac

1. INTRODUCTION

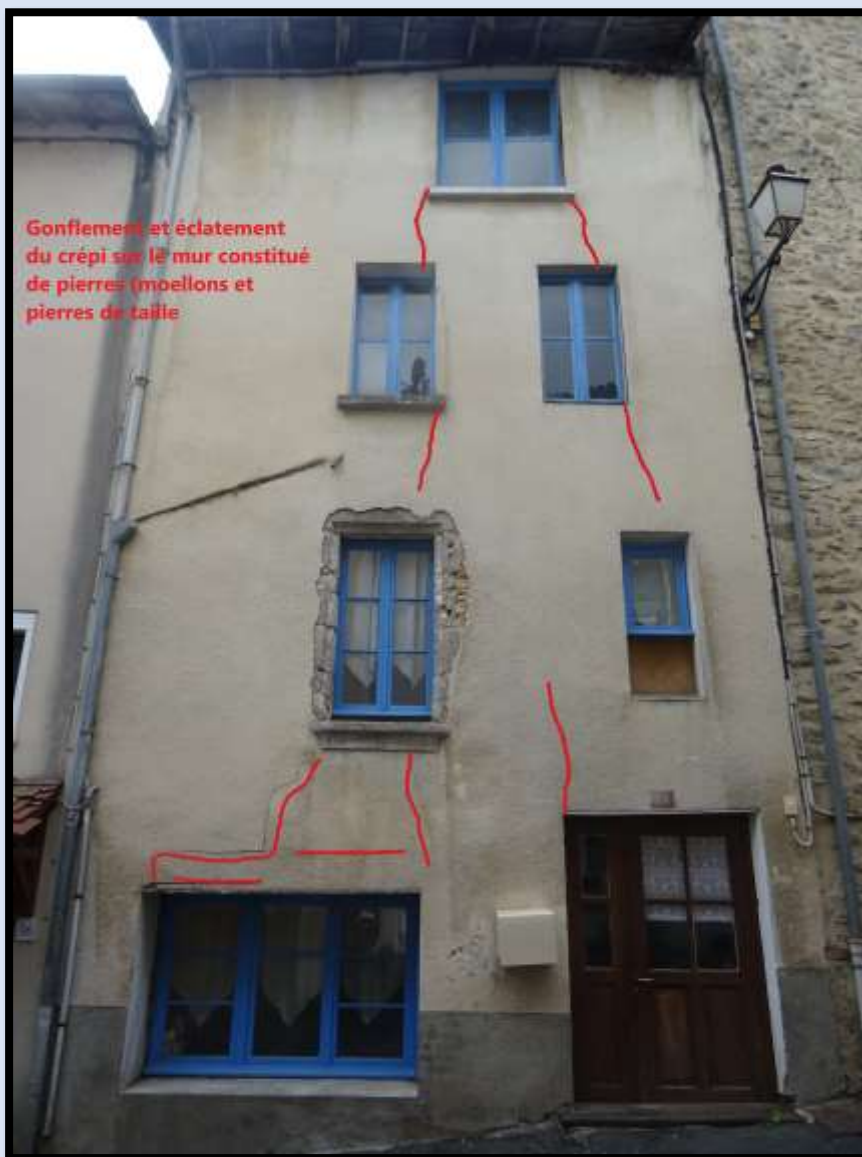
2.2.1. Façade Est :

L'origine des fissures fines, éclatements et gonflements du revêtement (crépi), à base de mortier ciment provient en grande partie à la partie intrinsèque du composant (revêtement). En effet la réalisation de l'enduit (crépi) à même la pierre a créé une barrière étanche derrière laquelle la vapeur d'eau va se bloquer, condenser en ensuite percoler au travers des joints pour ensuite à la sortie de périodes gel laisser apparaître les désordres énumérés ci-dessus. On constate très bien sur le relevé des fissures matérialisées sur le cliché que les fissures prennent naissance en dessous des appuis de fenêtre. L'eau, la vapeur d'eau n'ayant aucun moyen de s'échapper va s'accumuler progressivement, noyer le mur provoquant insalubrité interne (humidité, développement bactérien,), et une dégradation du mur (éclatements, gonflements)

Mauvais état - Obsolescence - Etat critique - Danger grave immédiat – Défauts où Pathologies majeures
La fonction du composant concernée n'est plus assurée - Durée de vie théorique du composant est largement dépassée.

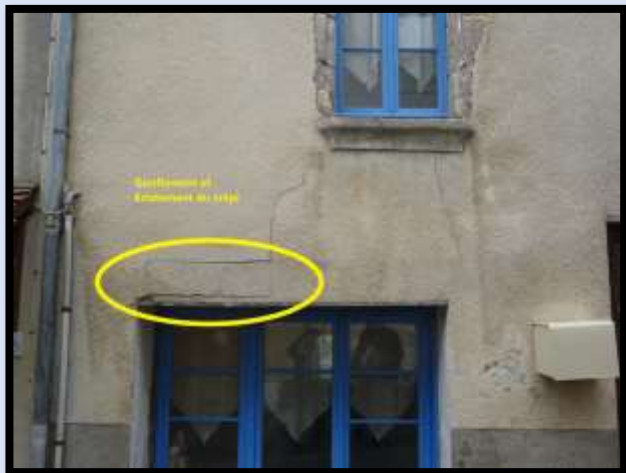
Gonflements et éclatements = Stagnation de l'eau entre le revêtement et le mur pierre meurtri par l'effet Gel

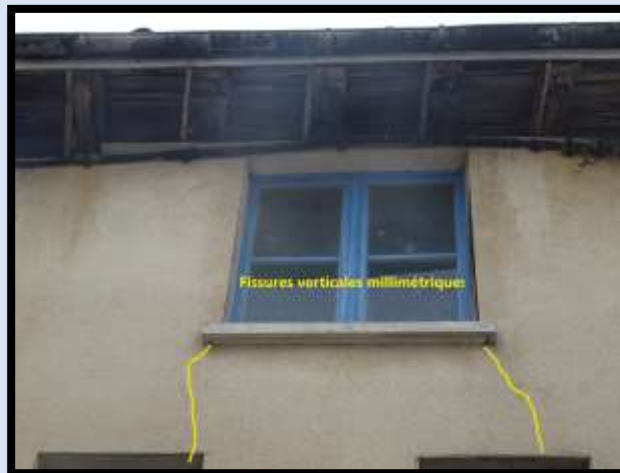
Fissures verticales millimétriques = dilatation des matériaux en zone hétérogène = pénétration d'eau

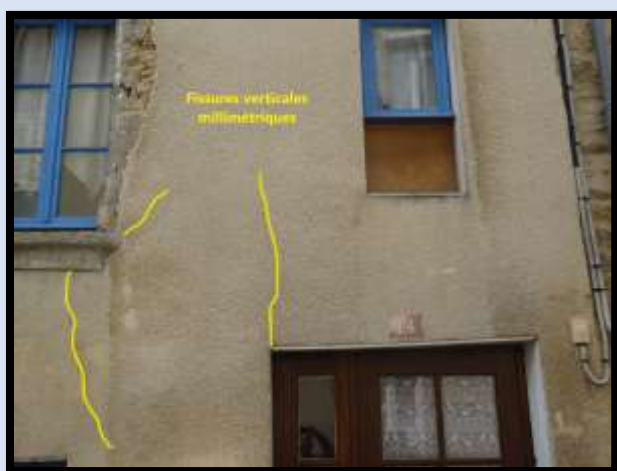
Fissures verticales millimétriques = dilatation des matériaux en zone hétérogène = pénétration d'eau

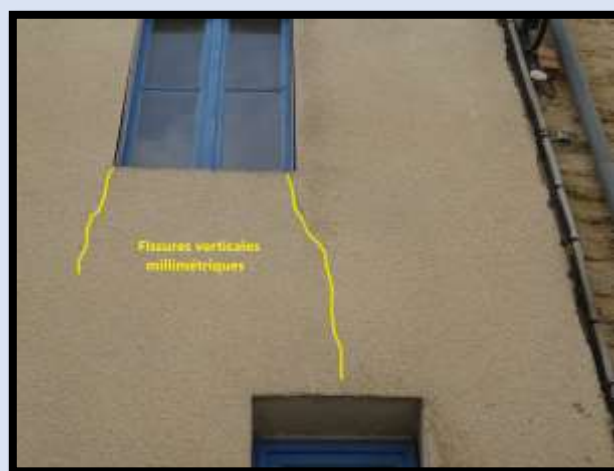
Fissures verticales millimétriques = dilatation des matériaux en zone hétérogène = pénétration d'eau

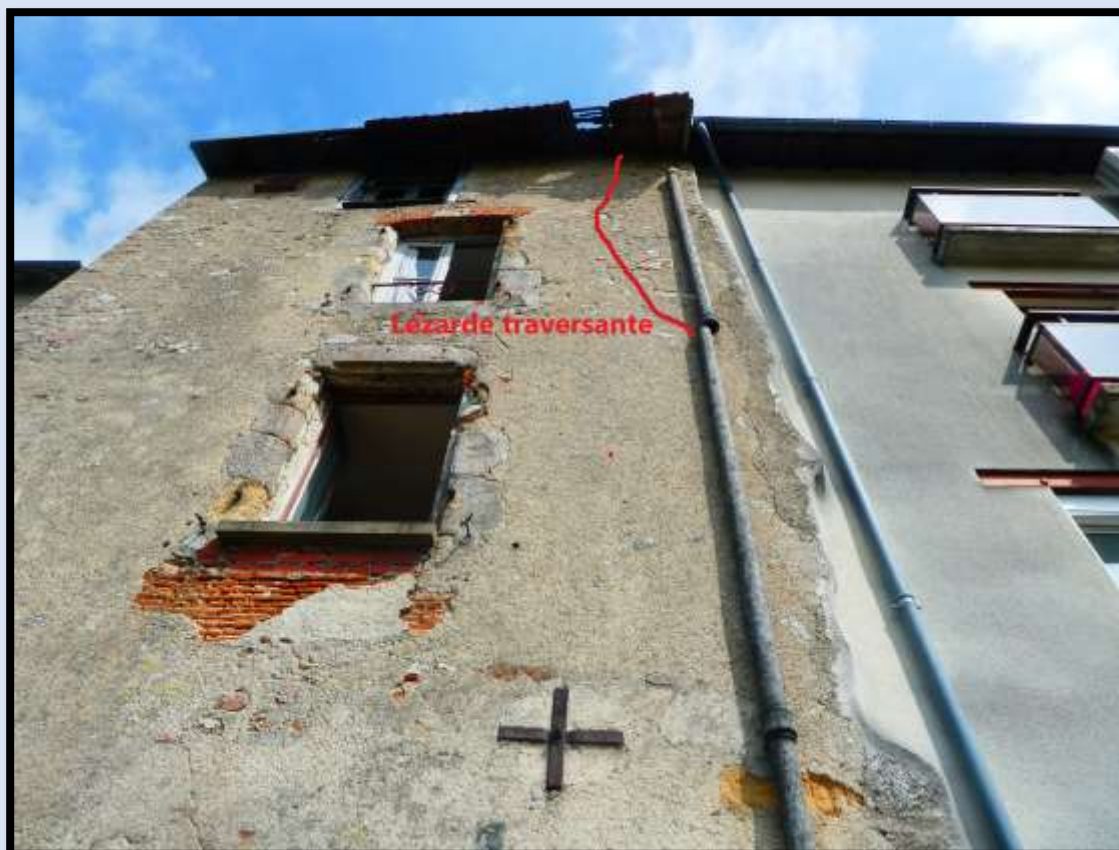
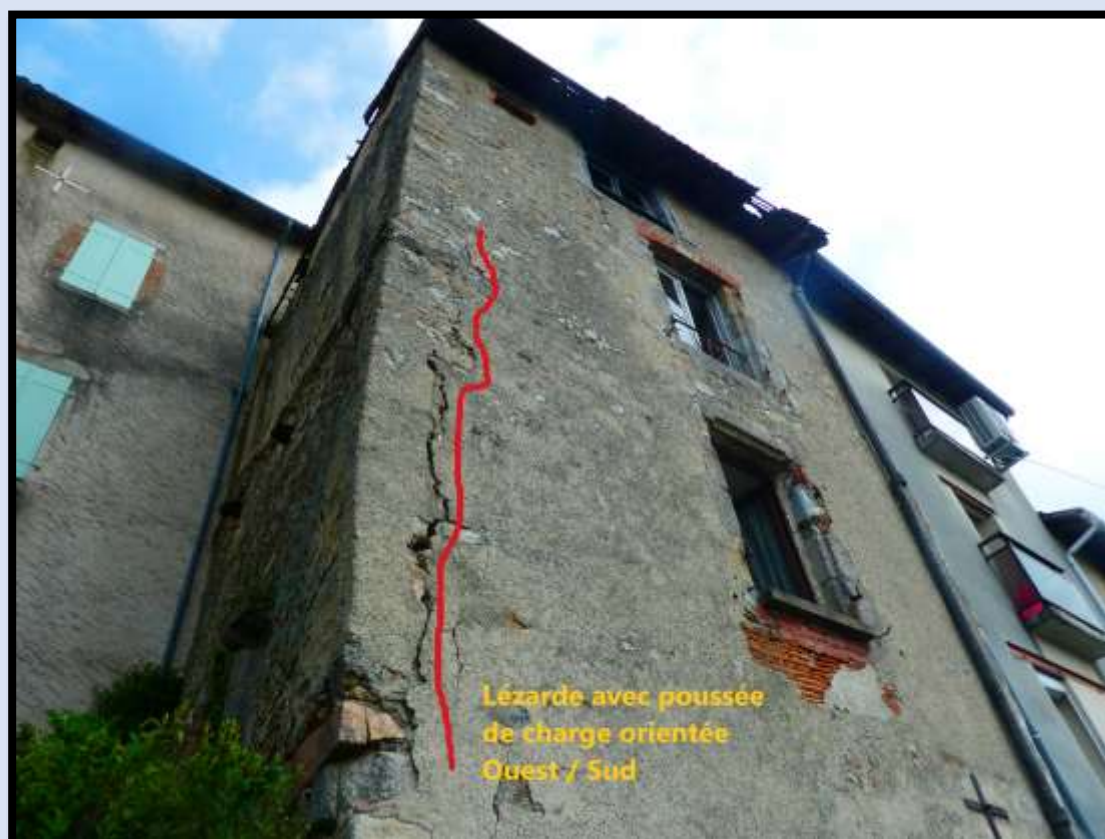
2.2.2 Façade Ouest :

La lézarde est structurelle, cela signifie que l'ouvrage subi des tensions sur les murs (poussées, pressions, déformations). Ce phénomène de bouffement (gonflement, flambage), caractérisé dans le cas présent par une désolidarisation des pierres (vide intérieur) affaiblit la résistance du mur. Le désordre existant est donc sur les murs porteurs. Même si les murs anciens (traditionnels) sont rarement verticaux, il apparaît quand même très clairement sur le cliché les déformations de l'ensemble de l'ouvrage « fondations + murs + planchers. Il semblerait que les murs porteurs descendent leur propre poids et de leurs surcharges sur les fondations linéaires et continues sur le sol support dont la capacité portante a probablement énormément varié en teneur d'eau, le tout conjugué provoquant une modification de l'équilibre initial

Mauvais état - Obsolescence - Etat critique - Danger grave immédiat - Défauts où Pathologies majeures - La fonction du composant concernée n'est plus assurée - Durée de vie théorique du composant est largement dépassée.

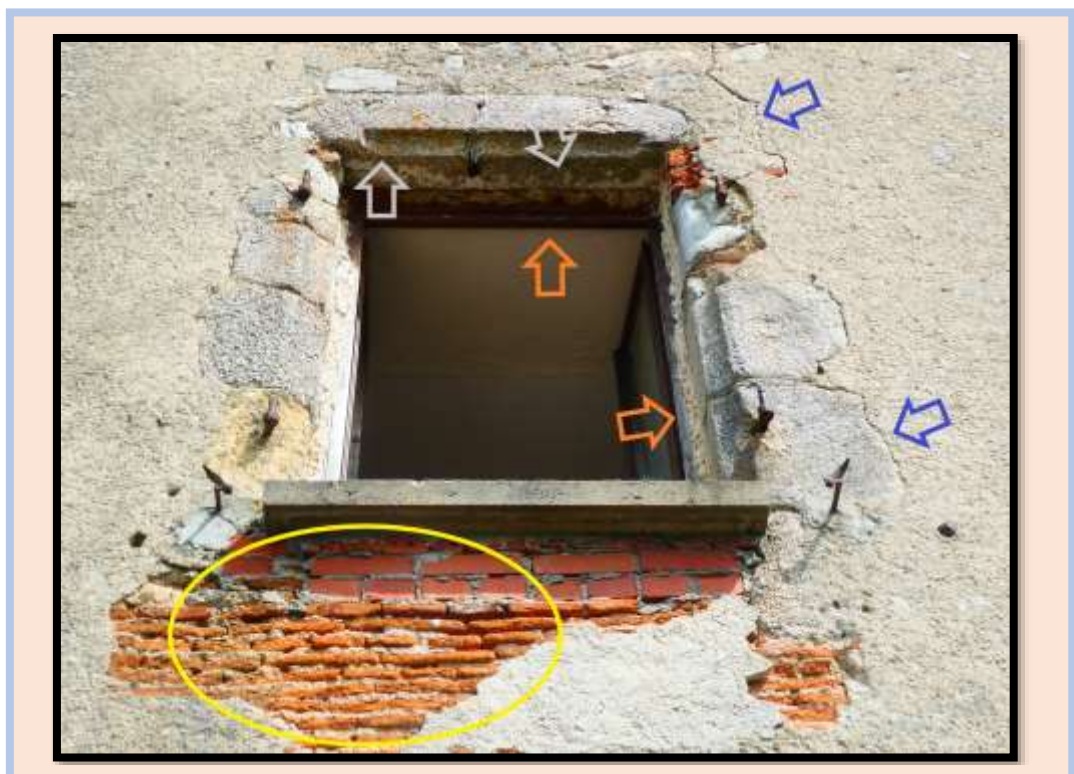
Eclatement du revêtement et hétérogénéité des matériaux (rénovation)

Fissures du revêtement et infiltration d'eau

Etanchéité douteuse et pénétrations d'eau des menuiseries

Traces vivantes de micro-organismes, facilitant la migration d'humidité le matériau

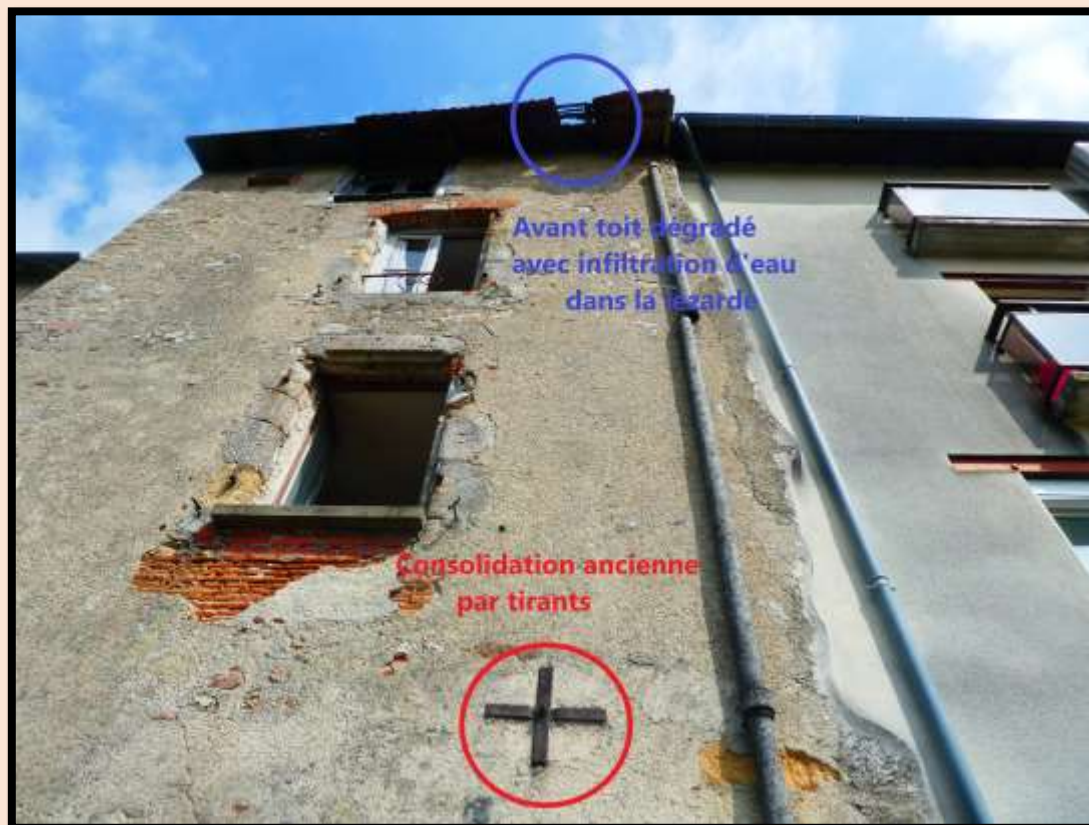
L'ouvrage a été déjà été consolidée par tirants/tendeurs et croix de chaînage. Cette membrure a été posée pour lutter contre les efforts de traction deux poussées divergentes, afin d'éviter le déversement du mur vers l'extérieur.

Le mauvais état de la couverture au droit de l'avant toit contribue, par la propagation de l'eau de ruissellement, au cœur de la lézarde d'aggraver le désordre structural

Mauvais état - Obsolescence - Etat critique - Danger grave immédiat - Défauts où Pathologies majeures - La fonction du composant concernée n'est plus assurée - Durée de vie théorique du composant est largement dépassée.

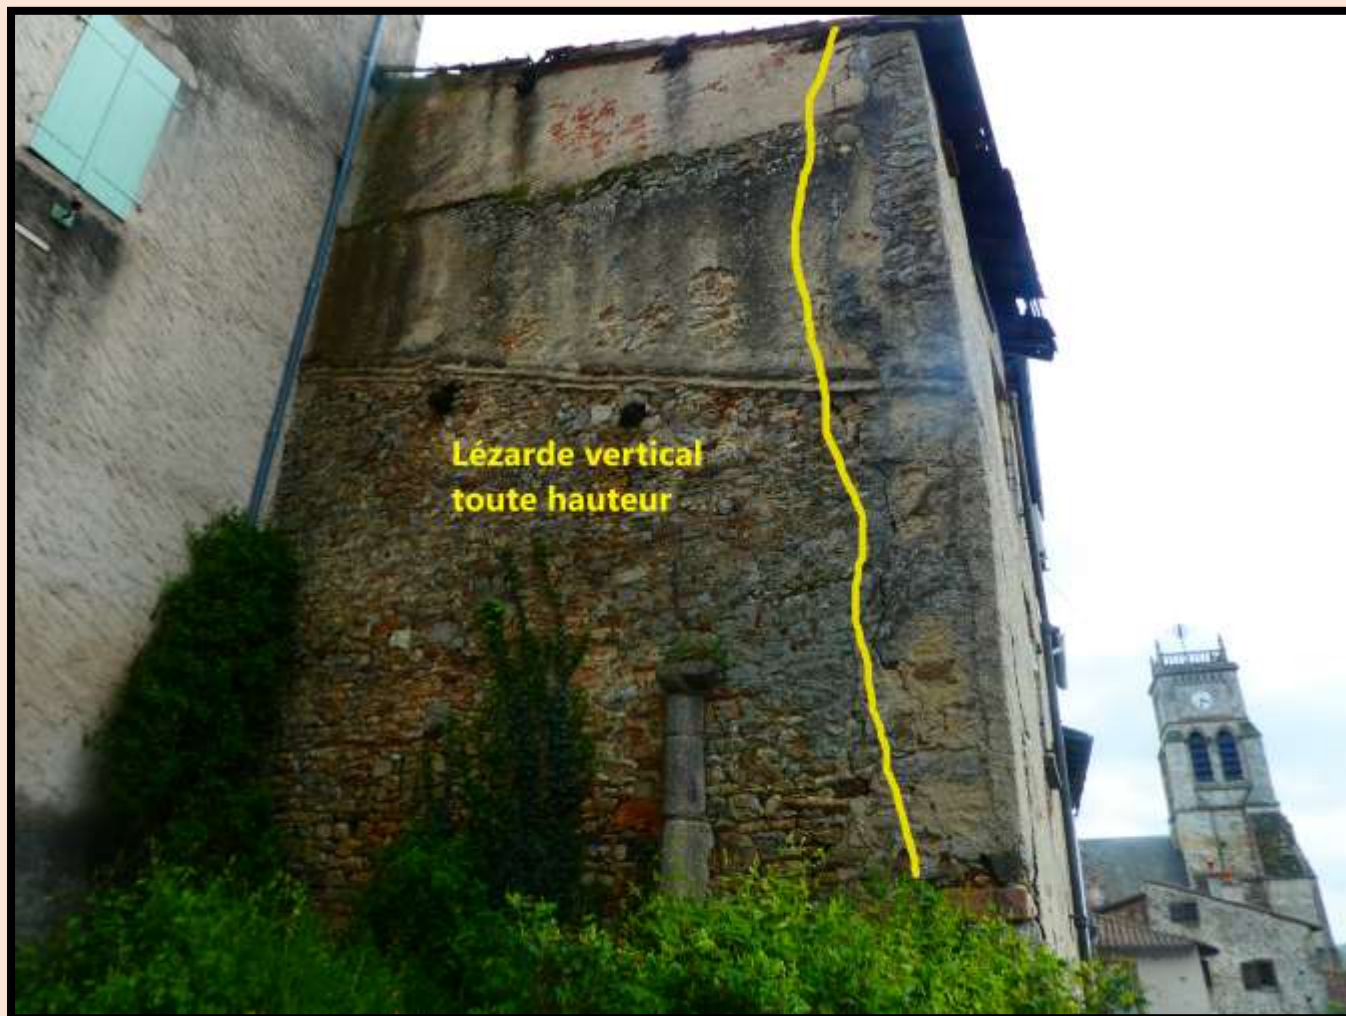
2.2.2. Pignon Nord :

La lézarde est structurelle, cela signifie que l'ouvrage subi des tensions sur les murs (poussées, pressions, déformations). Ce phénomène de bouffement (gonflement, flambage), caractérisé dans le cas présent par une désolidarisation des pierres (vide intérieur) affaiblit la résistance du mur. Le désordre existant est donc sur les murs porteurs. Même si les murs anciens (traditionnels) sont rarement verticaux, il apparaît quand même très clairement sur le cliché les déformations de l'ensemble de l'ouvrage « fondations + murs + planchers. Il semblerait que les murs porteurs descendent leur propre poids et de leurs surcharges sur les fondations linéaires et continues sur le sol support dont la capacité portante a probablement énormément varié en teneur d'eau, le tout conjugué provoquant une modification de l'équilibre initial. La poussée verticale s'exerce en orientation Nord/Est, et dans les deux axes. La façade bascule en orientation Ouest et Nord, probablement dû à un tassement des fondations conjugué à des désordres liés à de fortes infiltrations et effets de gels dans les joints. L'ouvrage est composé de nombreux matériaux (briques, pierres, briques crues, et tuileaux). On constate également sur le pignon, la démolition d'ouvrages d'élévations, mal repris et protégés (deux niveaux). Au dernier niveau une élévation ancienne (briques) sans chaînage, ce qui a favorisé le désordre structurel.

Mauvais état - Obsolescence - Etat critique - Danger grave immédiat - Défauts où Pathologies majeures - La fonction du composant concernée n'est plus assurée - Durée de vie théorique du composant est largement dépassée.

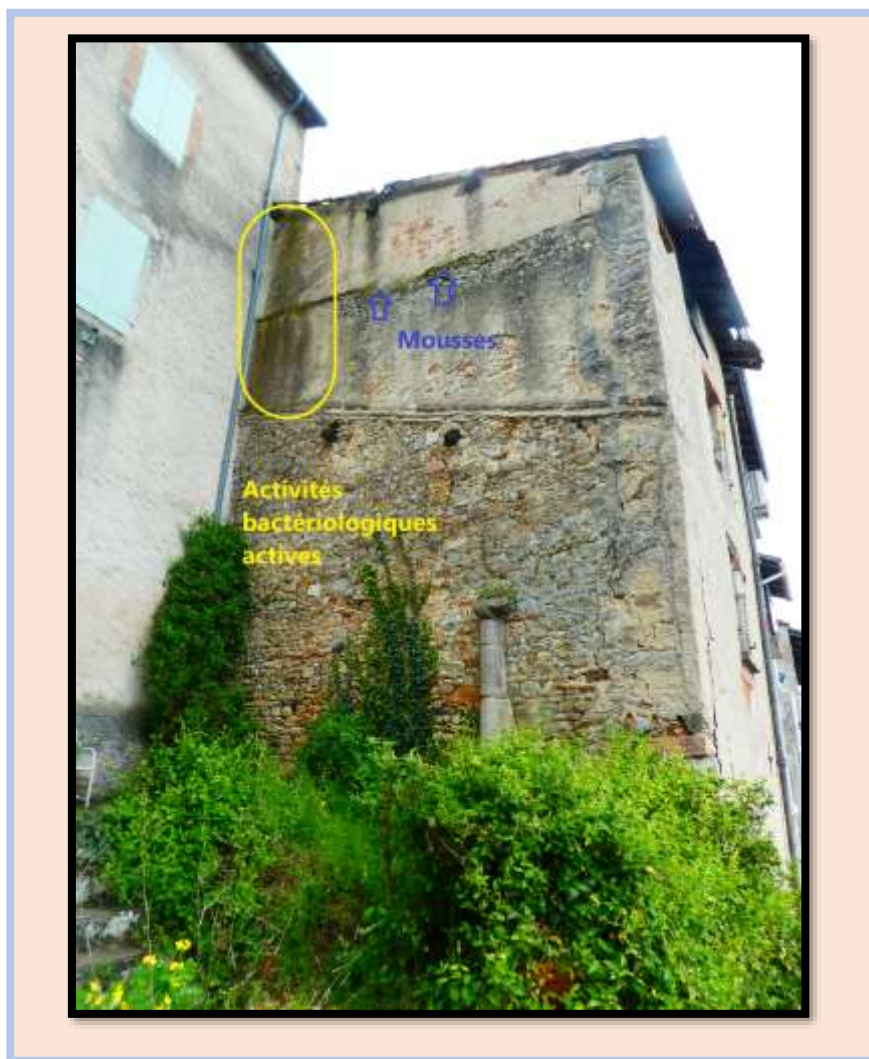
Ces différentes activités bactériologiques dont l'origine est de façon générale liée à l'humidité (fuites couverture en arase, pénétrations d'eau entre le revêtement et la structure, le ruissellement des EP sur la structure ne font qu'aggraver le désordre structurel par la déstructuration des joints et l'altération des matériaux.

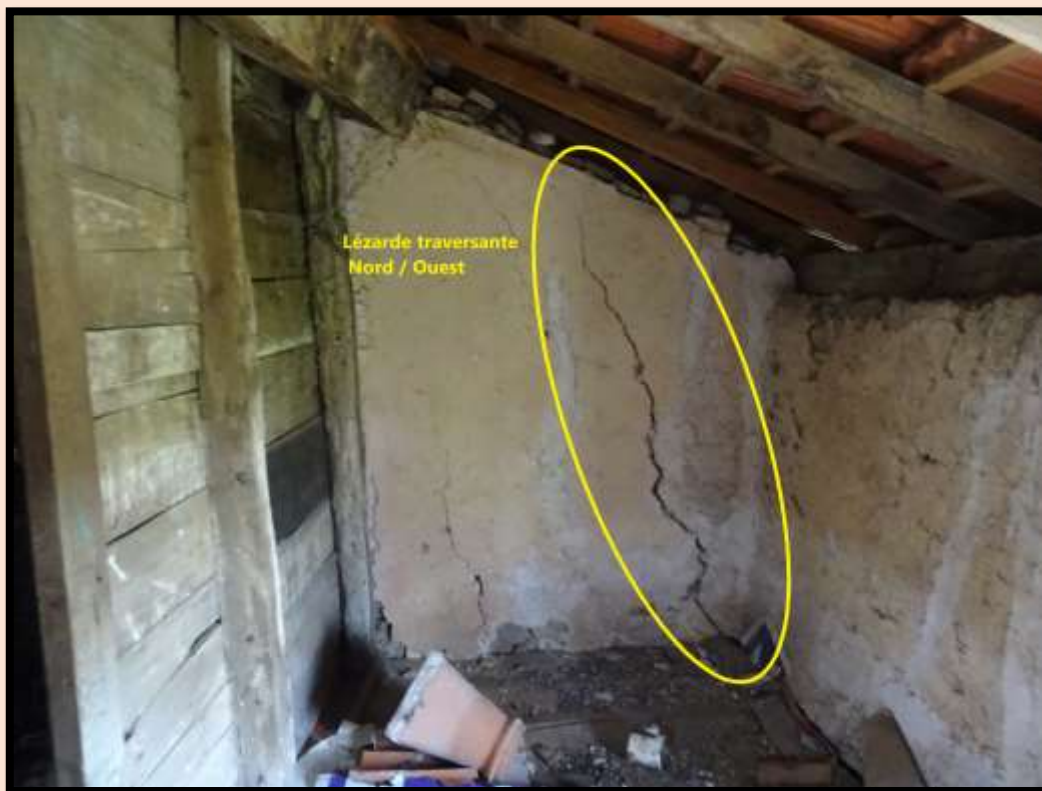
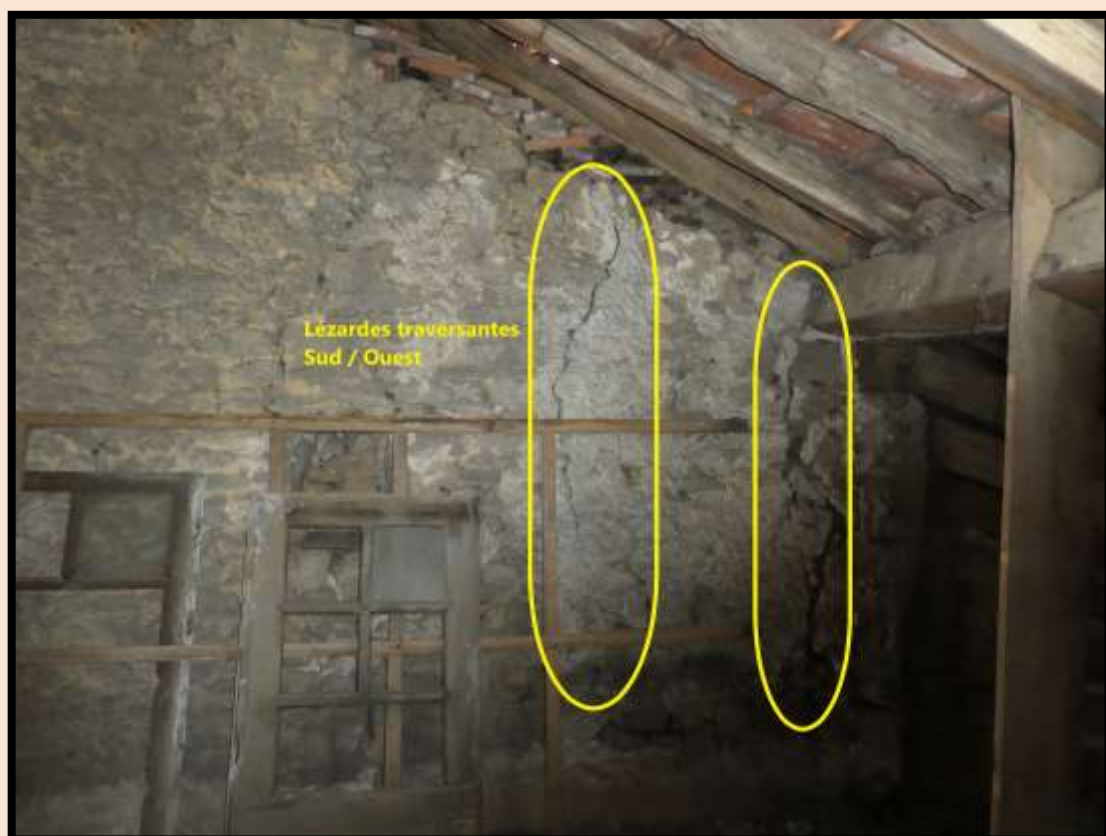
2.2.3. Combles :

On retrouve dans les combles (dernier niveau et élévation de l'ouvrage, briques) les lézardes (traversantes) constatées sur la façade extérieure Est / Sud et Est / Nord, ce qui confirme la criticité importante des désordres structurels constatés. L'étage intermédiaire (pierres, torchis et pans de bois) semble préservé, même si on peut remarquer des traces et auréoles dues à des infiltrations de toiture sur le sol ainsi que les murs.

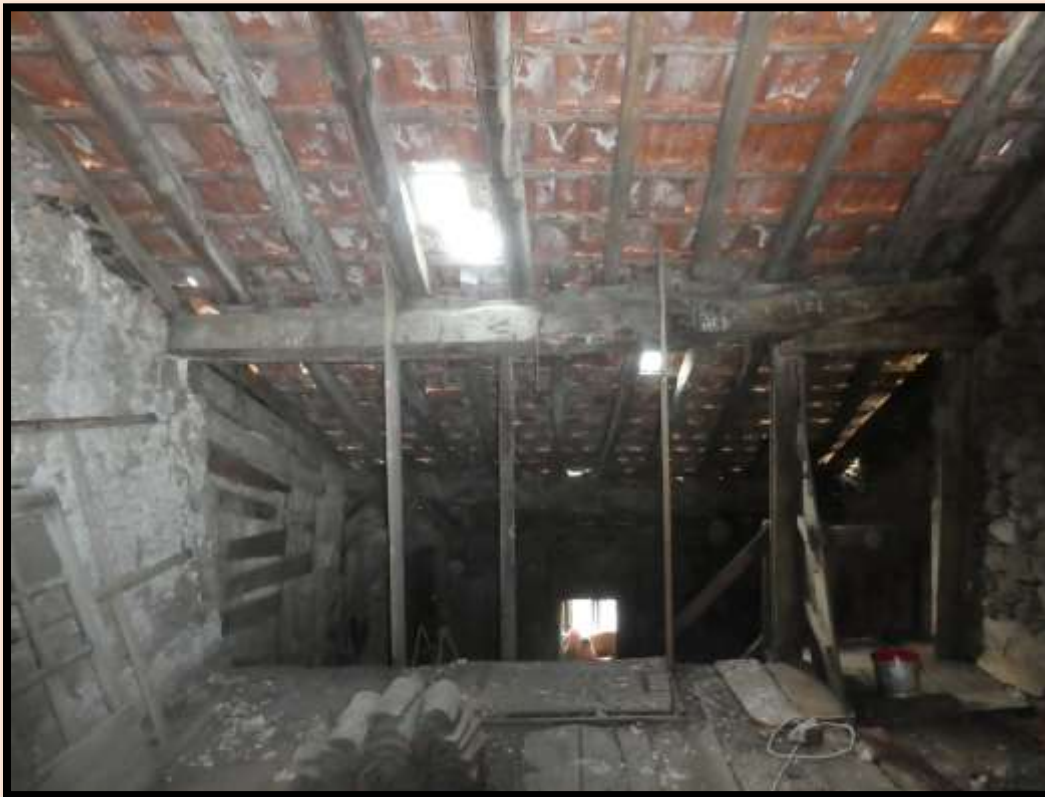
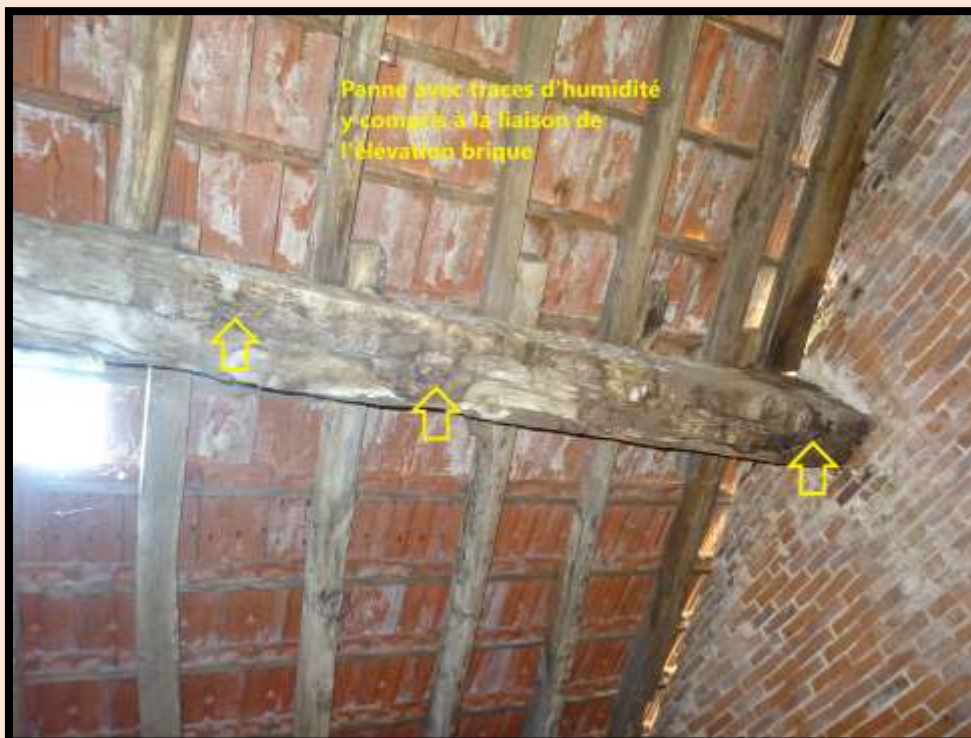
2.2.4. Charpente et couverture :

La charpente traditionnelle bois présente quelques traces et auréoles dont l'origine provient de problèmes de couverture (décalages de tuiles, tuiles cassées, fuites, etc..)

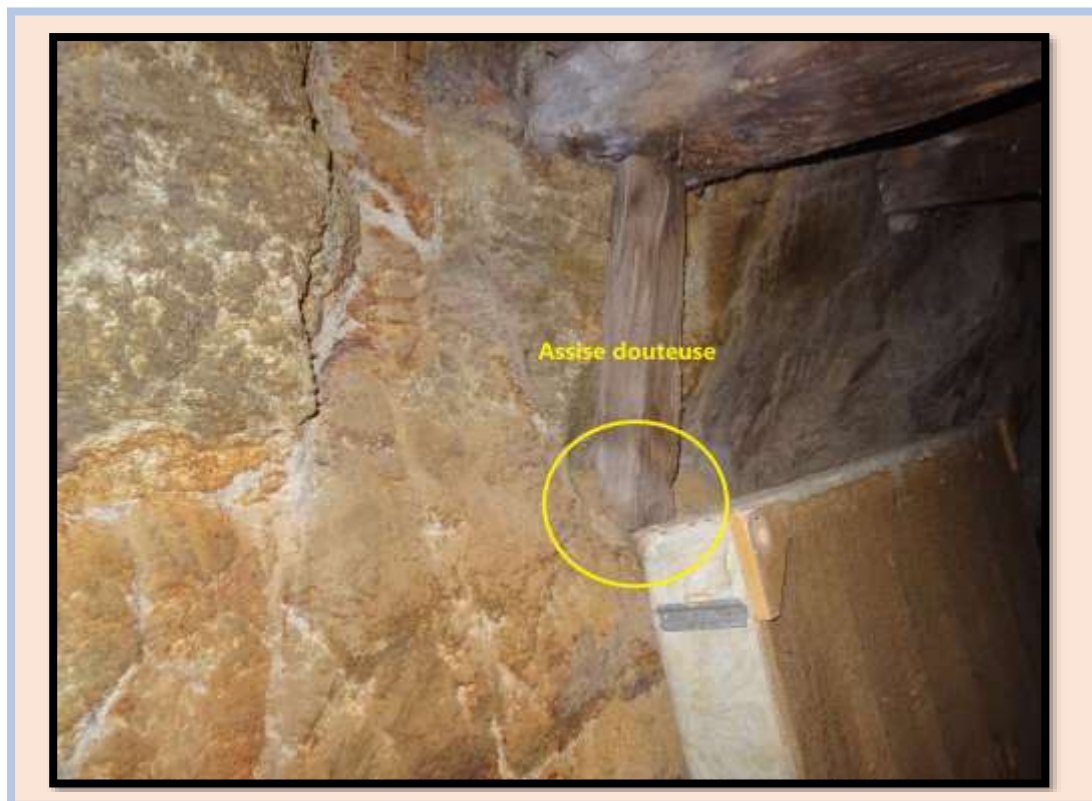
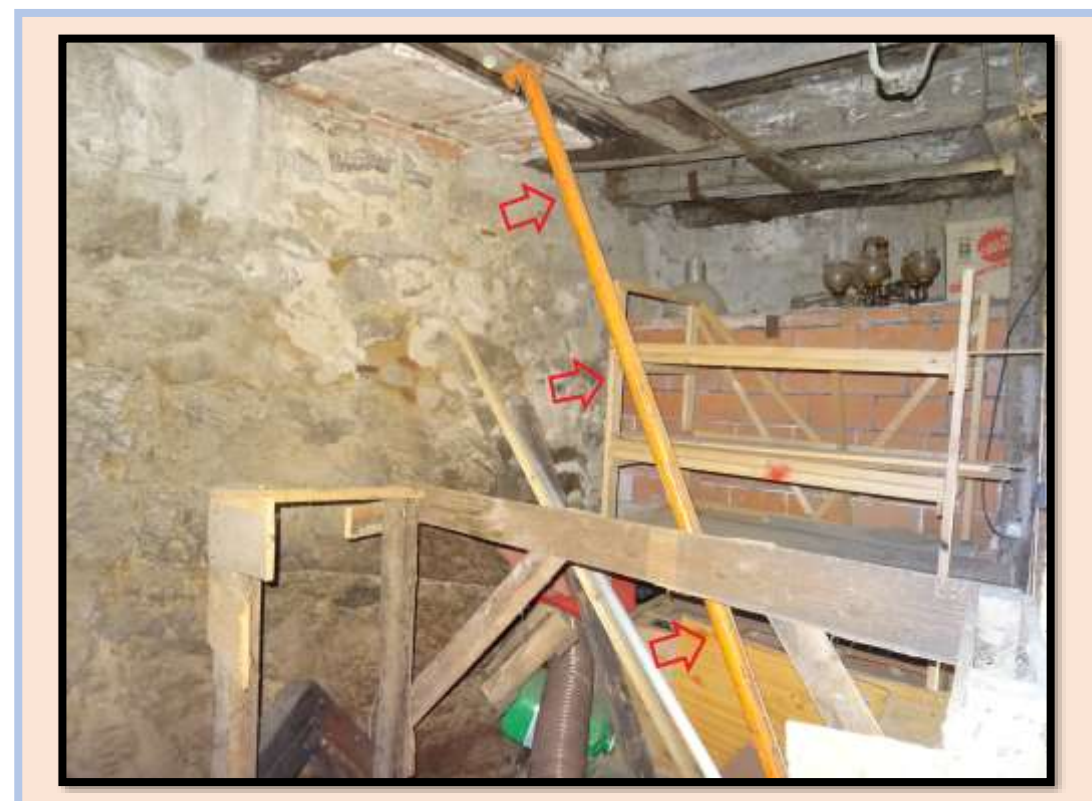
2.2.5. Fondations - Sous/sol - Plancher :

On constate que le plancher bas (à travure composée) (solives bois) a été consolidé de manière anarchique, (étais métallique, poteaux poutres avec assises douteuses). Les murs porteurs, fondation (pierres et moellons) ne sont ni fissurés, ni lézardés. Le sol du sous/sol était le jour de la visite humide.

- 1- Purger entièrement les façades, retirer le crépi
- 2- Inspecter les façades, recherche éventuelle de désordres éventuels,
- 3- Traiter les désordres en toiture,
- 4- Redresser la charpente,
- 5- Renforcer les pièces de bois abîmées (combles, grenier)
- 6- Traiter les désordres,
- 7- Consolider le désordre existant sur le pignon Nord/Ouest, renforcement, consolidation
- 8- Débarrasser tous les encombrants présents dans le sous/sol,
- 9- Traiter l'humidité du sol du sous/sol,
- 10- Vérifier tous les abouts des poutres et appuis de solives et poutres,
- 11- Redresser le plancher bas
- 12- Consolider le plancher bas, a prés avis d'un bureau d'études structures,
- 13- Ventiler correctement le sous-sol (lutte contre l'humidité, condensation, etc...)
