RESPUESTA ESCRITA A LA COMISION DE CONTROL Y FISCALIZACIÓN DEL GOBIERNO		
<b>REF:</b> <b>SERVICIO:</b> PARQUES Y JARDINES.	<b>GRUPO POLÍTICO:</b> ADELANTE SEVILLA	<b>Fecha:</b> <b>Nº. Orden día:</b>
<b>PREGUNTA:</b> estado de eucalipto en la calle Fuente de Cantos. Barriada nueva Bellavista		
<b>RESPUESTA:</b> En relación a la pregunta formulada por el Grupo Municipal de Adelante Sevilla relativo al estado de eucalipto en la calle Fuente de Cantos, quien suscribe informa lo siguiente:  <b>¿Se ha realizado algún informe sobre dicho árbol? De ser así, háganos llegar una copia.</b> <b>¿Cuándo fue la última vez que se inspeccionó?</b> <b>¿Cada cuánto se realiza la inspección de dicho árbol y en qué consiste el control que se hace?</b>  <i>“Este ejemplar se está atendiendo como consecuencia de las peticiones del taller que se encuentra junto a su base. Por lo visto el propietario tiene inquietud en cuanto a su seguridad. Se trata de un ejemplar de gran tamaño que proporciona por ese motivo una buena cobertura y beneficios ecosistémicos al barrio. La atención llevada a cabo por el Servicio de Parques y Jardines con respecto a este árbol, consiste en inspecciones periódicas, e intervencio

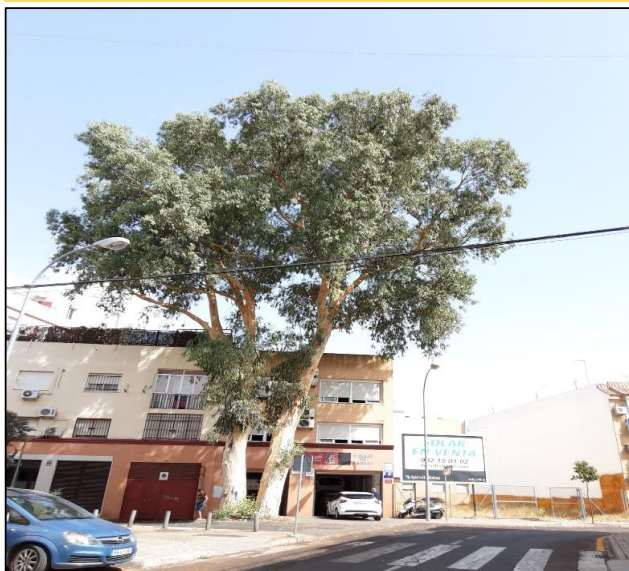
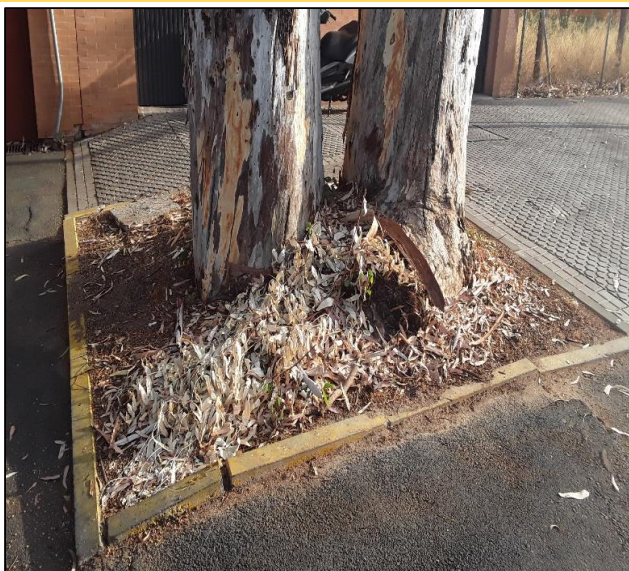
TÉCNICO:	Nval	FECHA INSPECCIÓN:	10/08/2021
DEFECTO 1:	Crecimiento horizontal/efecto palanca	DEFECTO 2:	Codominancia
DIANA:	3	TIPO:	Personas
DISTANCIA CÁIDA A DIANA:	16,00	TAMAÑO PARTE:	11 cm-25 cm Ø
PROBABILIDAD IMPACTO:	Media	PROBABILIDAD FALLO:	Probable
PROB. FALLO E IMPACTO:	Algo probable	CONSECUENCIAS DEL FALLO:	Graves
		NIVEL DE RIESGO:	Moderado

Codominancia en fuste. Grandes cimales codominantes en copa que se encuentran expuestos a la acción del viento por estar situado en cruce de calles. Algunas ramas lateralizadas. El resto de características de anteriores revisiones se mantienen. Ramas secas en altura de 2 y 3 cm diámetro y a partir de los 11 m de altura, algunas ya han fchado encontrándose enganchadas, localizándose una de ellas sobre acerado y entrada al taller. En el momento de la inspección la copa se encuentra compactada.

ACTUACIÓN PROPUESTA 1:				Revisión periódica/seguimiento	
PRIORIDAD:		Programada		NIVEL DE RIESGO RESIDUAL (1): Moderado	
ACTUACIÓN PROPUESTA 2:				Poda de control de copa	
PRIORIDAD:		Programada		NIVEL DE RIESGO RESIDUAL (2): Moderado	
FRECUENCIA REVISIÓN:		Semestral		FECHA PRÓXIMA REVISIÓN: 10/02/2022	
PASA A F2:		No	E.V.A ALTURA:	No	NIVEL DE RIESGO RESIDUAL: Moderado
REVISAR TRAS EMA:		SÍ	INCIDENCIA:		SÍ

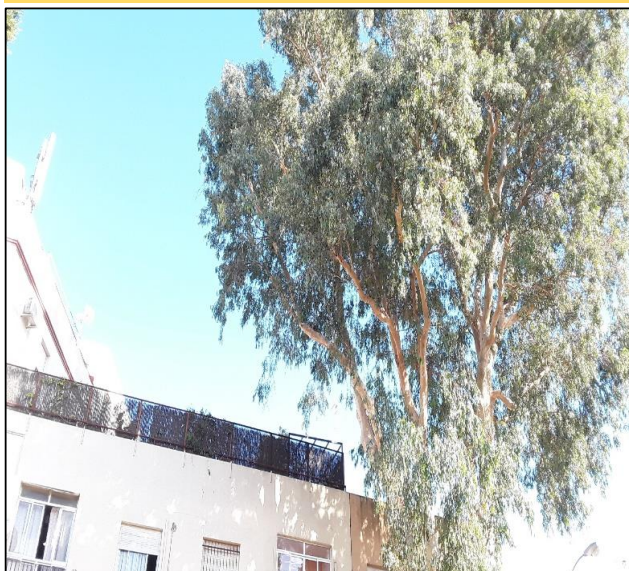
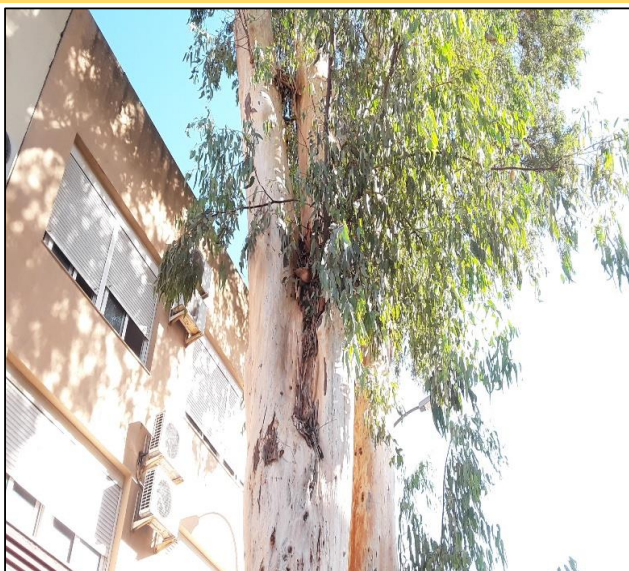
TÉCNICO:	MGrú	FECHA INSPECCIÓN:	04/10/2021
DEFECTO 1:	Crecimiento horizontal/efecto palanca	DEFECTO 2:	Desvitalización
DIANA:	3	TIPO:	Personas
DISTANCIA CÁIDA A DIANA:	16,00	TAMAÑO PARTE:	11 cm-25 cm Ø
PROBABILIDAD IMPACTO:	Media	PROBABILIDAD FALLO:	Probable
PROB. FALLO E IMPACTO:	Algo probable	CONSECUENCIAS DEL FALLO:	Graves
		NIVEL DE RIESGO:	Moderado

Ejemplar conformado por 2 pies. Raíces estrangulantes de hasta 8cm de diámetro, cortes en su cara S. Situado en cruce de calles sobrevolando entrada a taller. Uniones anómalas entre ejes secundarios con anclajes compartidos sobre el pie W, desarrollo lateralizado y en palanca al W, levemente expuesta, sin cargas en punta. Transparencia en copa y ramillas secas en altura, más acentuado sobre el pie E, una de ellas sobre acerado y entrada al taller.

ACTUACIÓN PROPUESTA 1:				Revisión periódica/seguimiento	
PRIORIDAD:		Programada		NIVEL DE RIESGO RESIDUAL (1): Moderado	
ACTUACIÓN PROPUESTA 2:				Poda de control de copa	
PRIORIDAD:		Programada		NIVEL DE RIESGO RESIDUAL (2): Moderado	
FRECUENCIA REVISIÓN:		Semestral		FECHA PRÓXIMA REVISIÓN: 04/04/2022	
PASA A F2:		No	E.V.A ALTURA:	No	NIVEL DE RIESGO RESIDUAL: Moderado
REVISAR TRAS EMA:		SÍ	INCIDENCIA:		SÍ
