FICHA DE INCIDENCIAS SOBRE ARBOLADO			
INFORMACIÓN GENERAL			
ESPECIE:	<i>Ulmus minor</i>	ID:	3901
FECHA INCIDENCIA:	21/06/2020	HORA:	9:00
ORIGEN/ACTIVACIÓN:	CECOP	LOTE Nº:	1
		EMPRESA:	Valoriza-Cointer
		DISTRITO:	Norte
POSIBLES FACTORES DESENCADENANTES			
EVENTO METEOROLÓGICO:	Ninguno	DEFECTOS:	Excesivo peso en extremo
LOCALIZACIÓN Y TIPO DE FALLO			
LOCALIZACIÓN FALLO:	Rama oblicua	RESULTADO INCIDENCIA:	Caida a suelo
TIPOLOGÍA:	Fallo en union con corteza incluida	ALTURA DEL FALLO (m):	7m
MAGNITUD Y CARACTERÍSTICAS DEL FALLO			
ROTURA DE RAMAS/EJES			
Estado:	Eje/rama activo	Ø(cm):	24
		Long. (m):	9
		Defecto:	Corteza incluida
ROTURA DE TRONCO			
Altura total (m):		Ø punto rotura (cm):	
		Defecto:	
VUELCO		RESUMEN TAMAÑO	
Defecto asociado:		Rango tamaño parte fallada:	3 (11 cm-25 cm Ø)
DAÑOS OCASIONADOS			
VEGETACIÓN:	-	INFRAESTRUCTURAS:	-
		BIENES:	-
		PERSONAS:	-
DESCRIPCIÓN:	-	GRAVEDAD DAÑOS:	Sin daños
SEGUIMIENTO INCIDENCIA

FICHA DE INSPECCIÓN DE VALORACIÓN DE RIESGO DE ARBOLADO			
DATOS GENERALES			
LOTE: 1	DISTRITO: Norte	UG/ZONA:	Familias Cuidadoras
ID INVENTARIO:	3922	ESPECIE:	<i>Ulmus pumila</i>
PERÍMETRO:	150cm	ALTURA TOTAL:	11m
EDAD RELATIVA:	Maduro	TIPOLOGÍA POSICIÓN

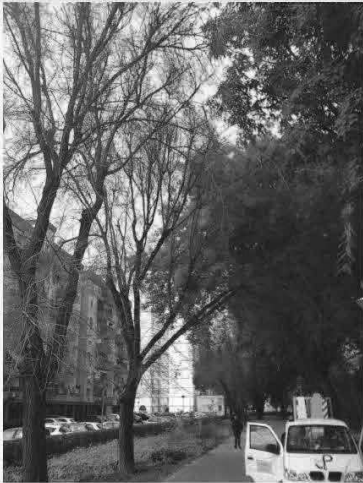
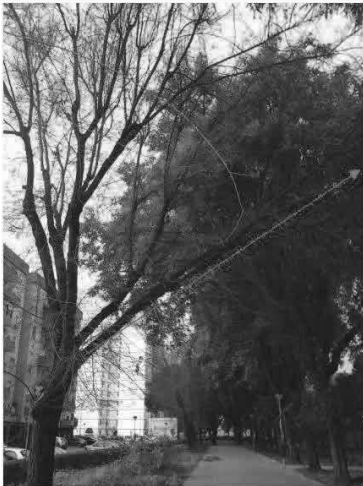
VISTA GENERAL		VISTA DEFECTO 1

PRECISA VTA:	No	E.V.A ALTURA:	No
		NIVEL DE RIESGO RESIDUAL :	Bajo
OBSERVACIONES			
Ejemplar con eje primario en crecimiento horizontal efecto palanca. La unión de dicho eje se muestra consolidada, con madera de tracción y comprensión. En copa presenta ejes de origen epicórmicos ahilados que por el momento no son relevantes. Se propone una reducción de dicho eje para aligerar peso y reducir el riesgo del fallo			
IMÁGENES

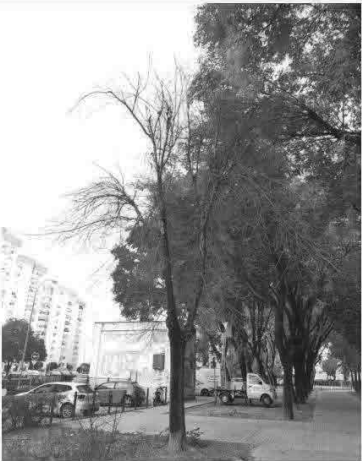
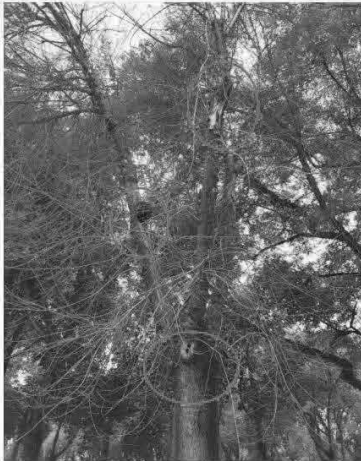
VISTA GENERAL		VISTA DEFECTO 1

PRECISA VTA: No	E.V.A ALTURA: No	NIVEL DE RIESGO RESIDUAL :	Bajo
OBSERVACIONES			
Se observan desgarras antiguos en ejes primarios. Signos de afección fúngica en ejes principales y cruz donde se detecta degradación del duramen. Madera de herida en buen estado en las cavidades abiertas. Consolidadas. Tumoración asociada a herida en eje primario. Se recomienda seleccionar brotes en zona apical y mantener copa recogida.			
IMÁGENES
