**Ошибки в микроконтроллерах
серии 1986BE9x, K1986BE9x и MDR32F9Qx**

Настоящий документ содержит описание всех ошибок, выявленных в микросхемах серии 1986BE9x, на момент создания данной версии документа.

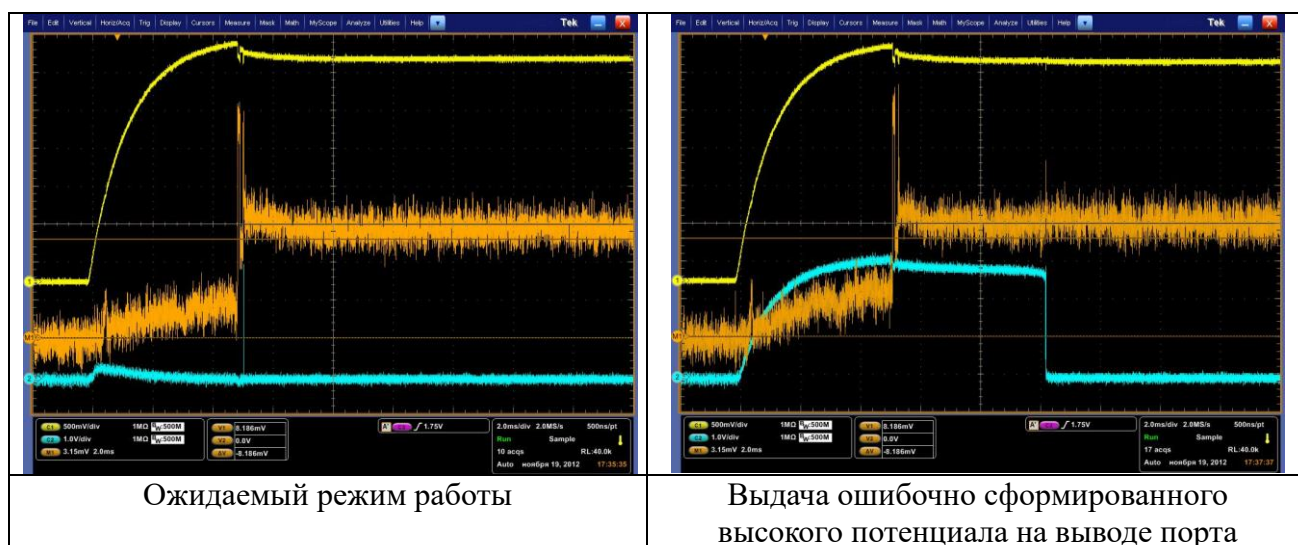
При включении питания микросхемы, при отрицательных температурах ($-10...-60\text{ }^{\circ}\text{C}$), при небольших скоростях нарастания питающего напряжения (менее 1 В/мс) на выводах пользовательских портов микросхемы вместо ожидаемого третьего состояния может быть сформирован высокий потенциал, равный текущему напряжению питания. Длительность выдачи ошибочного импульса с высоким потенциалом при экспериментах достигала 200 мс .

Канал 1 (Желтый)

– напряжение питание (1 клетка – 500 мВ)

Канал M1 (Коричневый)

– потребление микросхемы, диаграмма в мВ соответствует току в мА (1 клетка – 3,15 мА)

Канал 2 (Синий)

– вывод порта микроконтроллера с ошибочно формируемым высоким потенциалом (1 клетка – 1 В)

- Включение питания с малой скоростью нарастания напряжения менее 1 В/мс (при уменьшении скорости нарастания вероятность сбоя увеличивается);
- Температура окружающей среды менее минус $10\text{ }^{\circ}\text{C}$ (при уменьшении температуры вероятность сбоя увеличивается).

При включении питания микроконтроллер опрашивает состояние выводов PF4, PF5 и PF6, задающих дальнейший режим работы MODE[2:0] работы микросхемы. При этом в микроконтроллере 1986BE93У вывод кристалла PF6 не разваривается на вывод корпуса микросхемы и не может быть доопределен снаружи микросхемы. При определении режима

запуска включается внутренняя подтяжка к «земле» с номиналом 50 кОм, но при возникновении данной ошибки она не успевает доопределить не разваренный вывод PF6 до низкого уровня. В результате чего, вместо ожидаемого режима $MODE[2:0] = 000$ (микроконтроллер с отладкой JTAG_B) или $MODE[2:0] = 001$ (микроконтроллер с отладкой JTAG_A), микроконтроллер может запуститься в режиме $MODE[2:0] = 100$ или 101 (UART загрузчик), и это означает, что заложенная пользовательская программа не начнет работать.

Вывод гарантировано доопределяется до требуемого состояния при включении его на выход, либо внешним источником с выходным током более $|\pm 500|$ мкА, либо резистором «подтяжки» не более 10 кОм.

В микроконтроллере 1986BE93У вывод PF6 не разваривается на вывод микросхемы, и применение внешних элементов для доопределения состояния вывода невозможно и при сохранении текущей схемы разварки выводов обойти сбой невозможно.

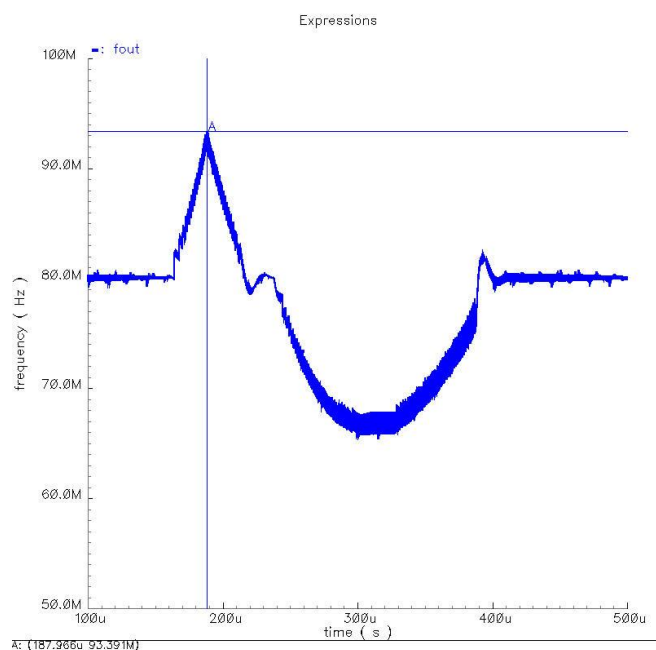
При просадке питания со скоростью большей, чем 5 В/мс происходит увеличение выходной тактовой частоты с PLL с последующим возвращением к расчетному значению. При аналогичном скачке напряжения питания вверх происходит уменьшение выходной тактовой частоты PLL с последующим возвращением к расчетному значению.

Характер изменения выходной частоты PLL ($80 \text{ МГц} = 10 \text{ МГц} \times 8$) при резком изменении напряжения питания

Изменение напряжения питания в предельно-допустимом диапазоне со скоростью больше 5 В/мс. Чем больше скорость изменения напряжения питания, тем больше изменение выходной частоты. Чем больше входная частота, тем больше изменение выходной частоты. Чем больше коэффициент умножения, тем больше изменение выходной частоты.

Увеличение или уменьшение тактовой частоты от расчетного значения. При этом возможно появление частот, превышающих максимально допустимое значение рабочей частоты, и нарушение времени выборки из Flash.

В реальной жизни изменение напряжения питания с такими скоростями маловероятны. Но при возможности возникновения такого рода сбоев рекомендуется увеличить емкости по питанию и установить большее, чем требуется время задержки при выборке из Flash.

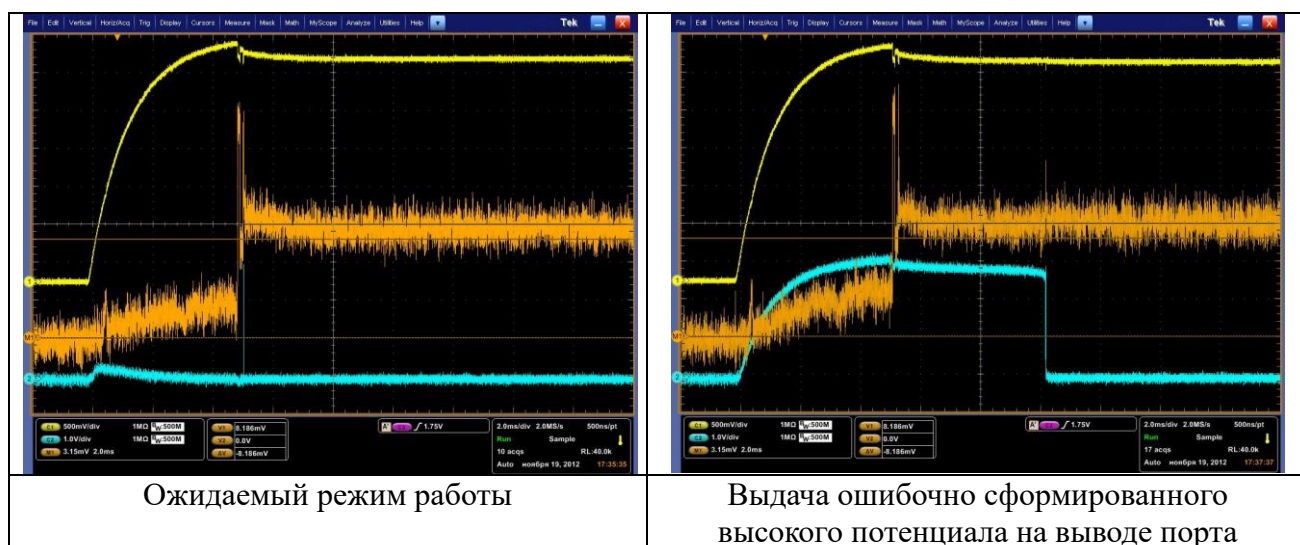
При включении питания микросхемы, при отрицательных температурах (-10...-60 °C), при небольших скоростях нарастания питающего напряжения (менее 1 В/мс) на выводах пользовательских портов микросхемы вместо ожидаемого третьего состояния, может быть сформирован высокий потенциал, равный текущему напряжению питания. Длительность выдачи ошибочного импульса с высоким потенциалом при экспериментах достигала 200 мс.

Канал 1 (Желтый)

Канал M1 (Коричневый)
