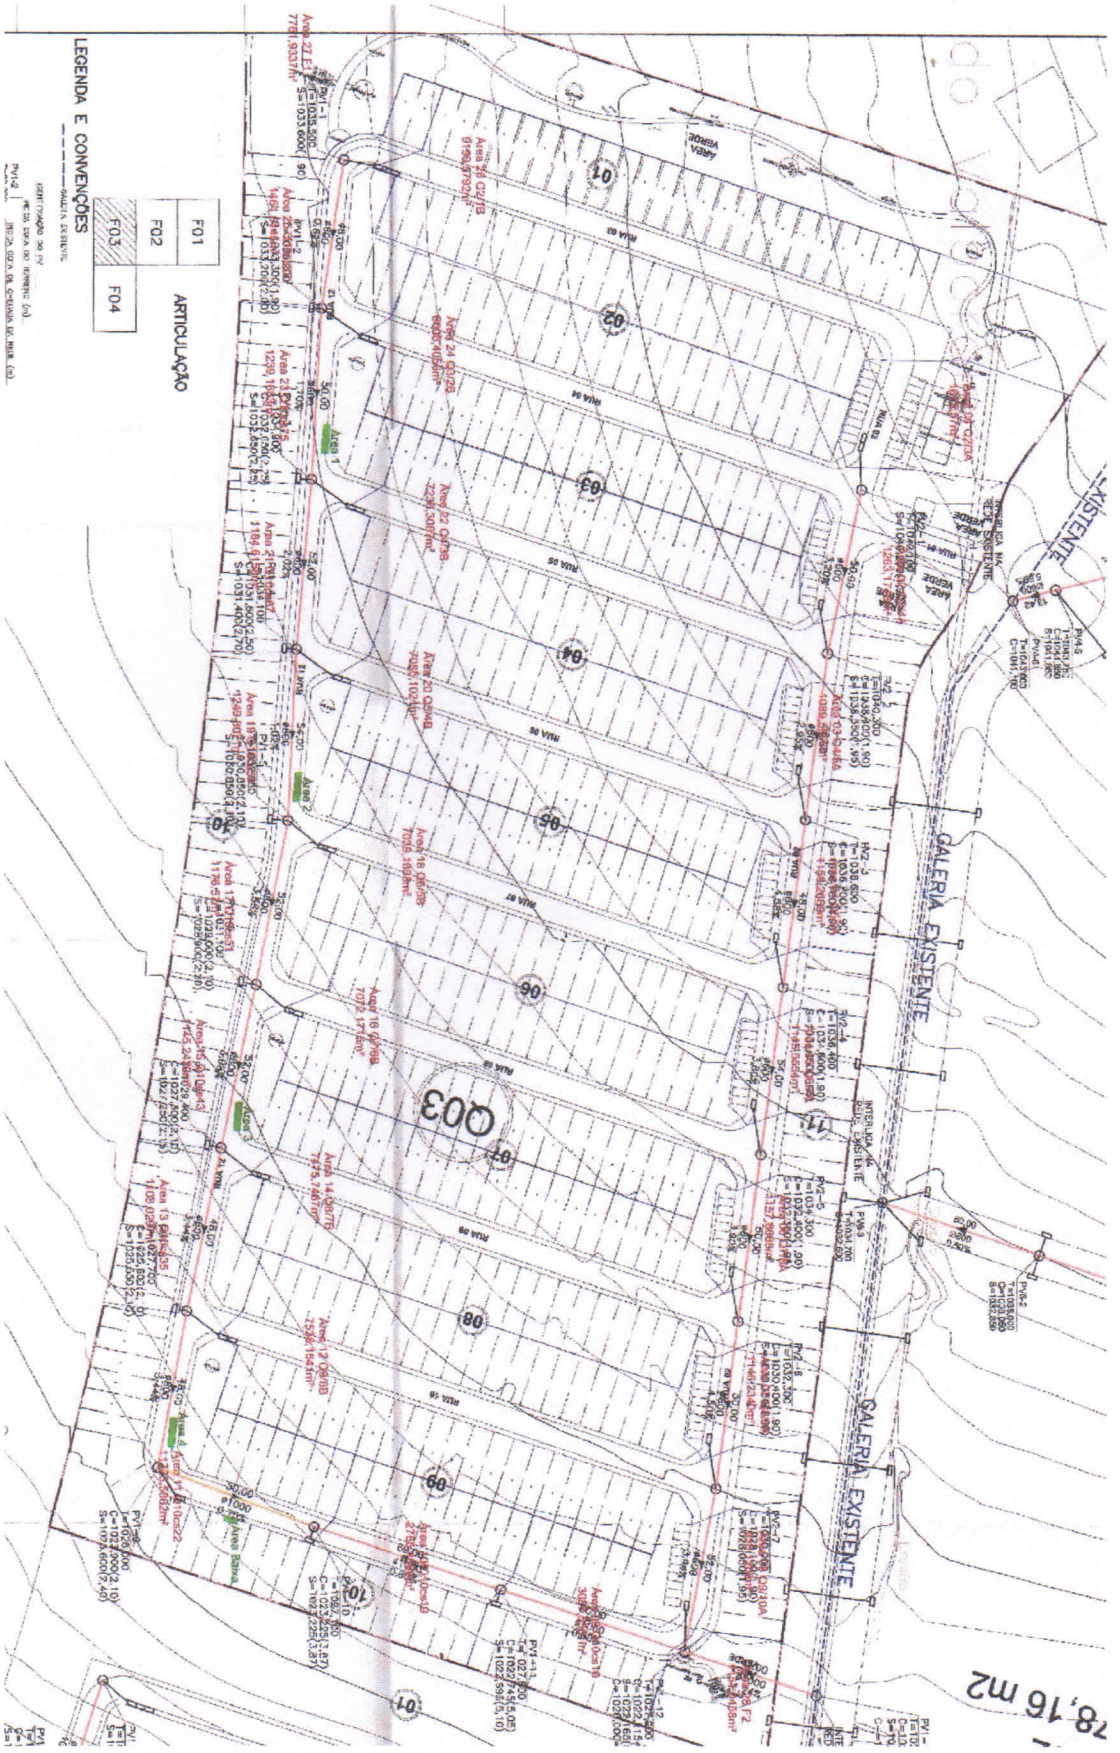
Figura 109 – Representada em Verde uma sugestão para novas áreas de drenagem de 1 a 4 e área Baixa.

Áreas de drenagem de 1 a 4 são bocas coletoras tipo grelha em concreto semelhantes às já utilizadas só que com grades longitudinais. A vantagem é que nestes locais ficam no ponto de maior vazão da Rua 12 e estão perto de um Poço de visita o que facilita sua instalação e economia. A área baixa inscrita na rua 11 é realizada em grelhas de metal em sistema de tirar e igual á grelha ali instalada (Quadra 10 casa 22) sendo num total de 4 grelhas(acréscimo de 3 grelhas).

Aqui se percebe e infere que sobram 1417,69 l/s para a rua 11 sem ocorrer nenhuma alteração no sistema atual e se sugere deste cálculo que um tubo de concreto de 800mm atende a esta vazão com inclinação de 2% e drenando 1682,79 l/s. Para este volume será necessário o uso da grelha bem aberta e de metal da Quadra 10 casa 22 (ponto mais baixo) mais 3 outras grelhas deste mesmo tipo e todas direcionadas em caixa única para a tubulação de 800mm para um novo PV a 4 metros na frente desta caixa. Destaca-se que atualmente esta BC está subdimensionada para sua real capacidade com uma tubulação de 400mm apontando para outra caixa de BC com a mesma configuração onde uma BC tipo grelha com área útil de 4500cm<sup>2</sup> trabalha como orifício em ponto baixo aos 15cm (estimativa) e assim pode drenar 535 l/s e uma tubulação de 400mm pode drenar com boa inclinação 400l/s e se observou que a inclinação é ruim pois vai a outra BC em ponto mais alto e assim é estimada de 255 litros a 2% de inclinação.

Percebeu-se que as sarjetas por todo o condomínio têm um Z (inclinação transversal invertida) muito alto o que leva a alturas de coluna de água baixa nas sarjetas e assim pouca coleta de água pelas bocas de lobo, a solução é cara e trabalhosa pois se tem que refazer todas as Sarjetas e assim modificar as vias. Desta maneira outras soluções mais simples como o incremento de novas bocas coletoras resolve este problema, sem dispensar a retificação das atuais que tem vícios diversos já comentados.

- 3 novas grelhas de metal com 4500cm<sup>2</sup> de área aberta cada uma com medida de 1x0,5m em frente a Quadra 10 casa 22 (ponto mais baixo do condomínio) no ponto denominado Área Baixa (figura 109) ;

- Caixa grande para comportar as 4 grelhas ali dispostas;
- Instalação de tubo de 800mm na parte mais baixa da caixa de coleta com inclinação mínima de 2%, estima-se uma distância de 4 metros;

- Poço de visita novo em frente a casa 22 da quadra 10 que se ligue ao tubo de 800mm acima descrito e ao tubo de 1000mm da rede principal do condomínio.

- Instalar 2 novas regiões de grelhas longitudinais de cimento nas áreas 3 e 4 com saídas de tubos de concreto de 400mm para os PV mais próximos que devem estar a uma distância de 8 metros onde as grelhas são emendadas e com comprimentos totais de 7 metros (conforme tabela 11 e mapa da figura 109);

- Instalar 2 novas regiões de grelhas longitudinais de cimento nas áreas 1 e 2, com saídas de tubos de concreto de 400mm para os PV mais próximos que devem estar a uma distância de 8 metros onde as grelhas são emendadas e com comprimentos totais de 7 metros e a da área 2 com 6 metros (conforme tabela 11 e mapa da figura 109);
