Universidade de São Paulo
Escola de Engenharia de São Carlos
Departamento de Engenharia de Materiais, Aeronáutica e
Automobilística

Amostra: Flange de roda 2014 Formula

SMM0330 – Princípios de análise de falhas

O objetivo deste trabalho foi o de investigar as possíveis causas da falha do componente denominado de flange de roda que fraturou durante operação.

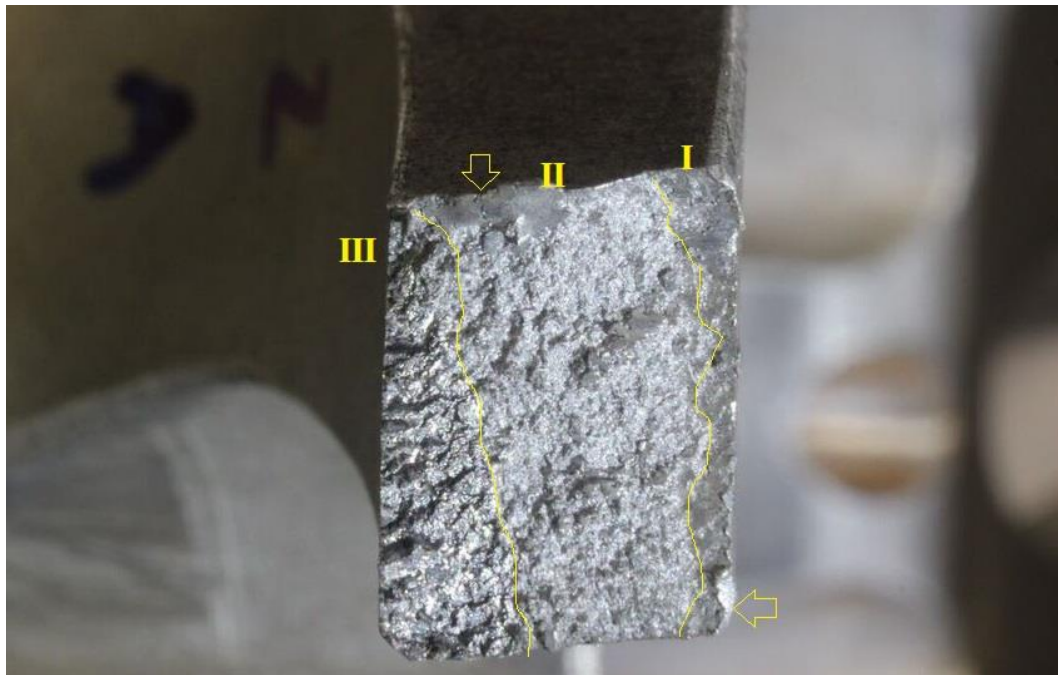
As superfícies de fatura de praticamente todos os dentes da peça apresentam aspecto semelhante: irregular e, apesar de semelhantes à fratura através de dimples, exibem aparência polida e lustrosa com baixo grau de deformação, caracterizando uma fratura frágil.

Por se tratar de uma peça fundida, é provável que a fratura tenha sido interdendrítica e predominantemente frágil, a julgar pela aparência da superfície. Outro fator a ser considerado é a temperatura de trabalho, pois peças fundidas podem sofrer fragilização por segregação quando submetidas a altas temperaturas e, além disso, o próprio processo de fundição pode gerar microvazios no interior do componente.

Figura 5: Fotografia do dente 2-A.

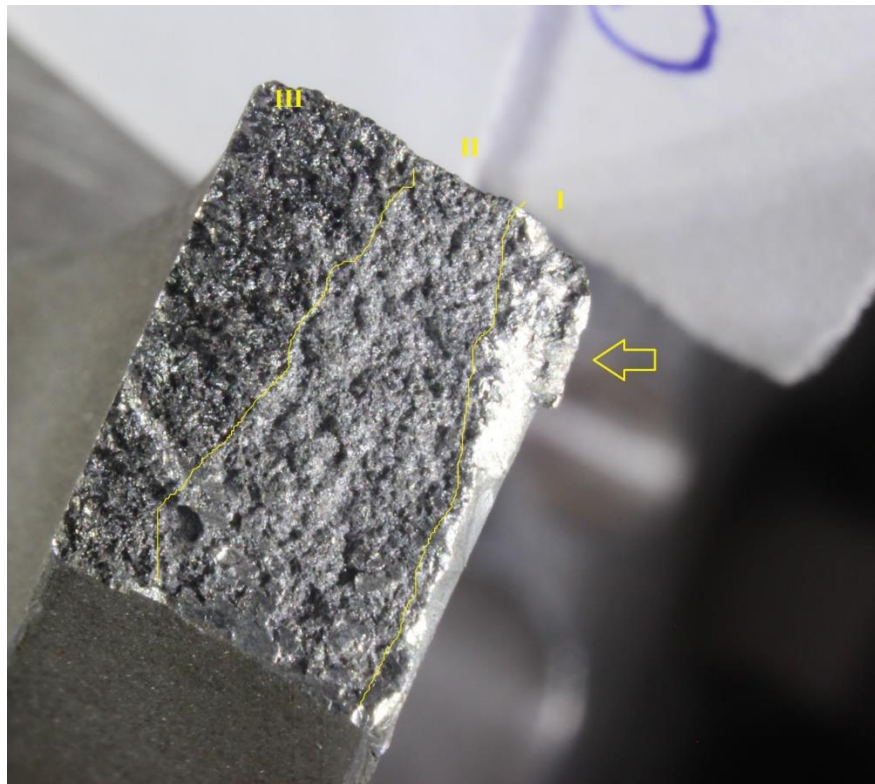
Figura 6: Fotografia do dente 4-B.

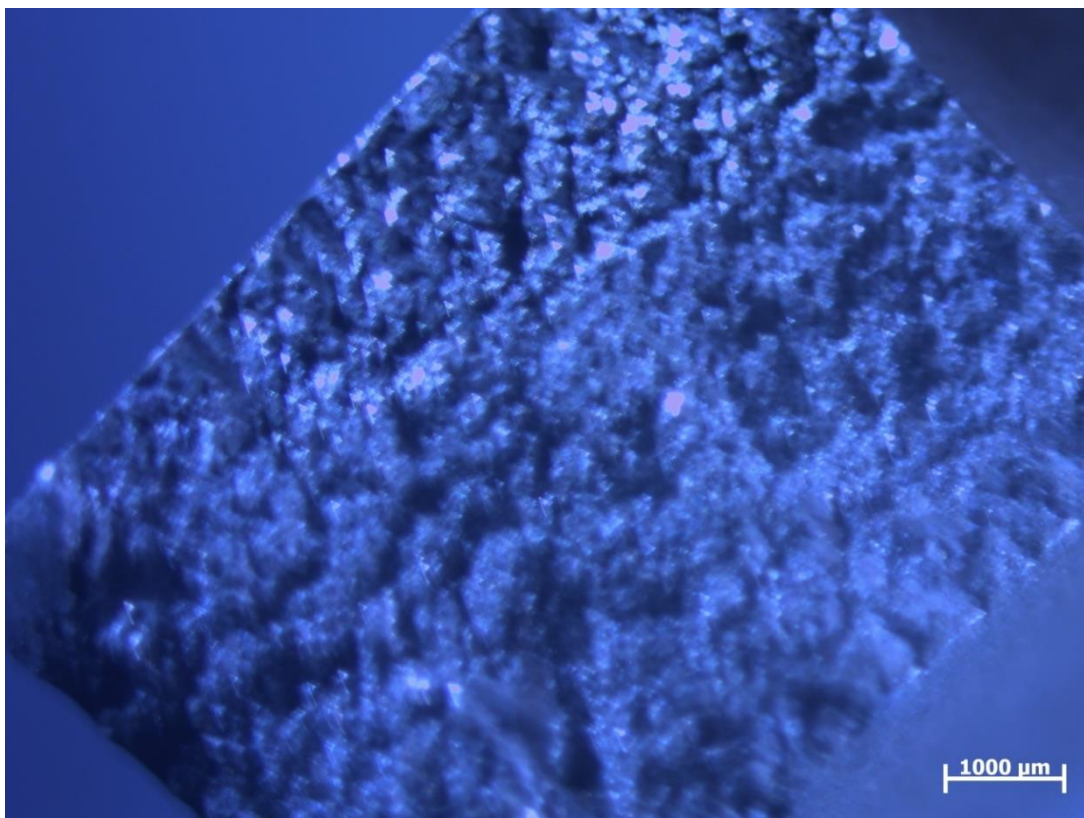
Figura 7: Estereoscopia do dente 2-A.

Através das estereoscópias, pode-se ver com maior nitidez a superfície da fratura e seu aspecto muito irregular, lembrando o formato de dendritas.

São perceptíveis três regiões distintas na superfície fotografada, a região I é totalmente opaca e apresenta pequenas porções de material deformado, indicadas pelas setas; a região III é totalmente irregular e mais espelhada que as demais, onde a peça fratura de maneira frágil; a região II apresenta características intermediárias com uma pequena área deformada. Observando a direção da fratura e das deformações, é provável que a falha tenha se originado na região III e propagado em direção à região I, sendo este o mesmo sentido dos esforços.

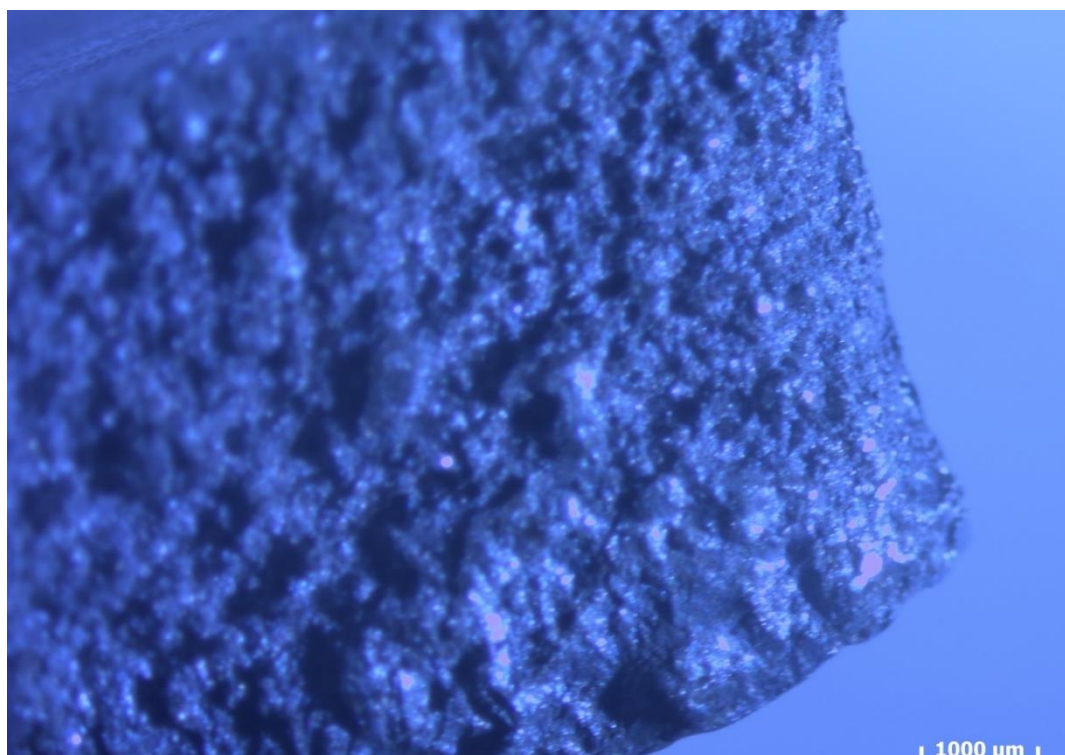
Figura 8: Estereoscopia do dente 4-B.

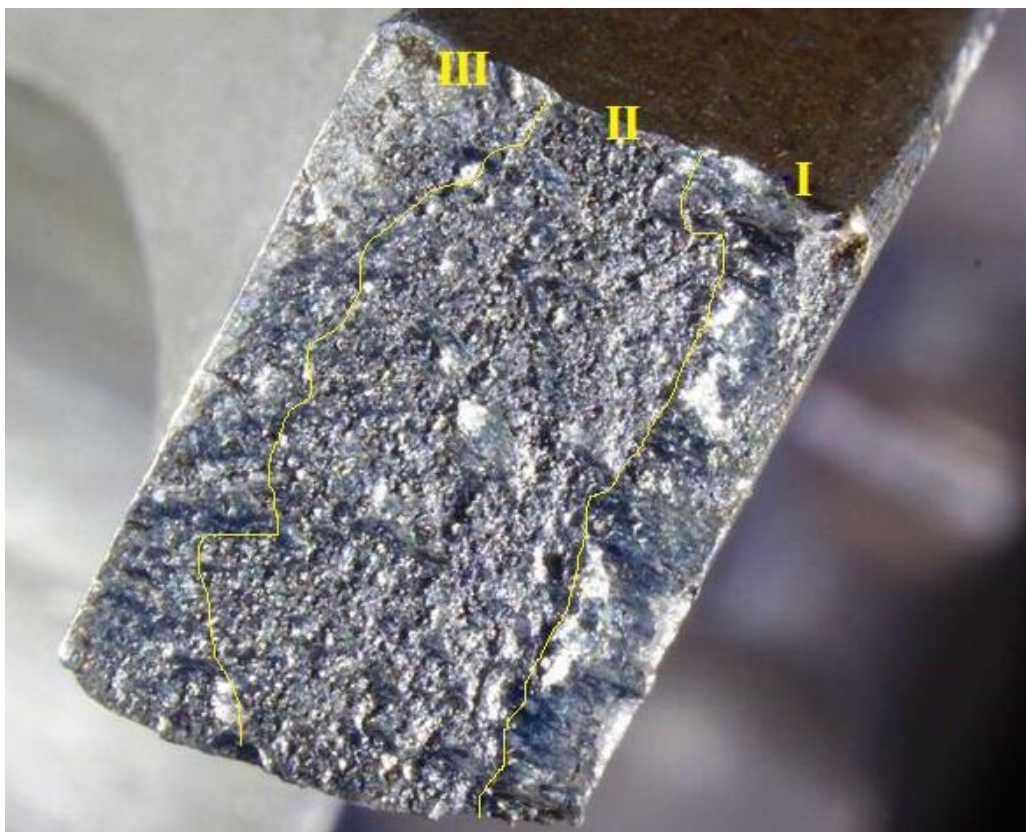
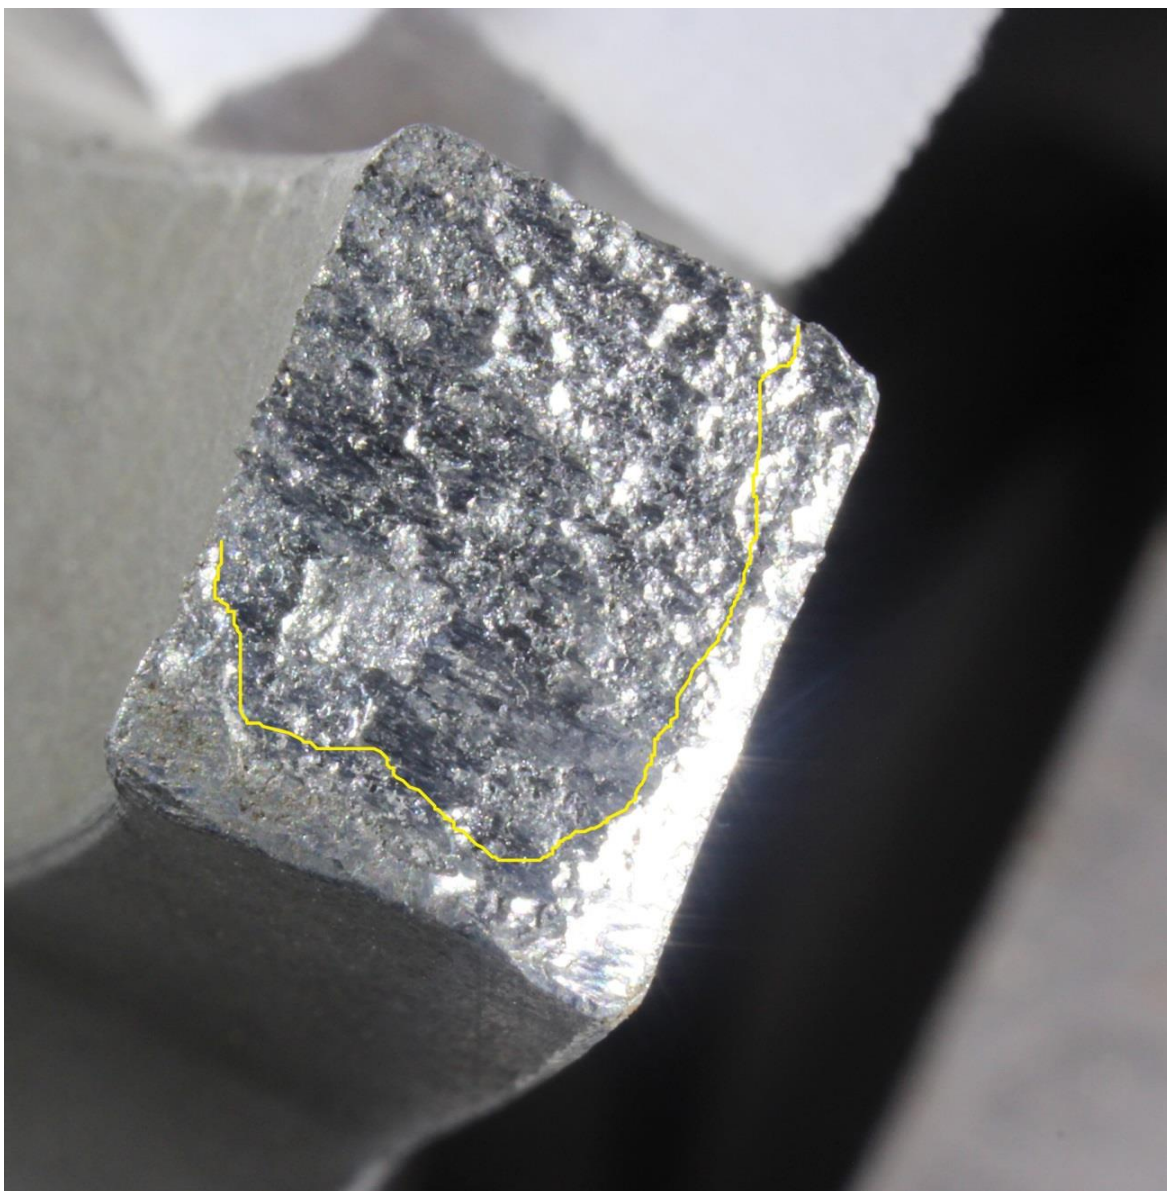
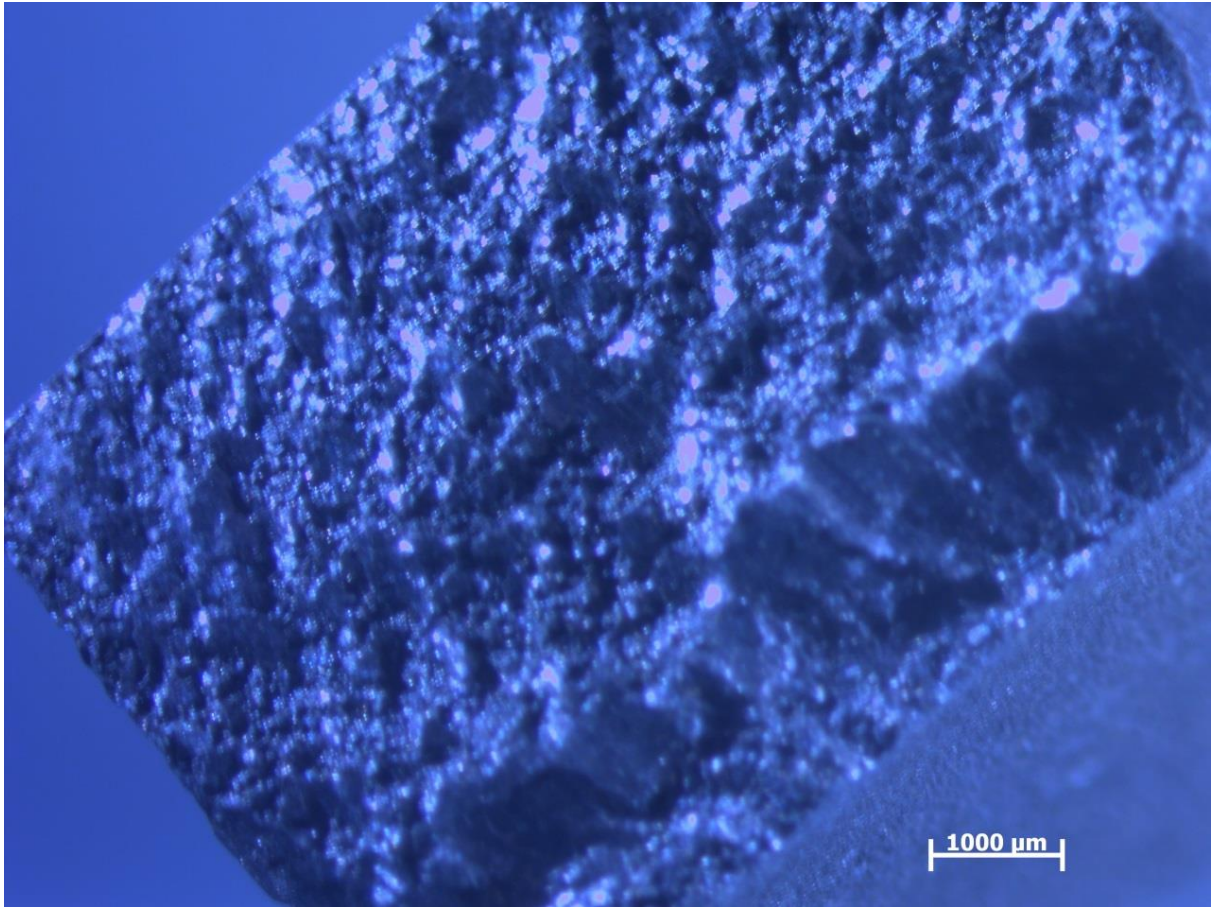
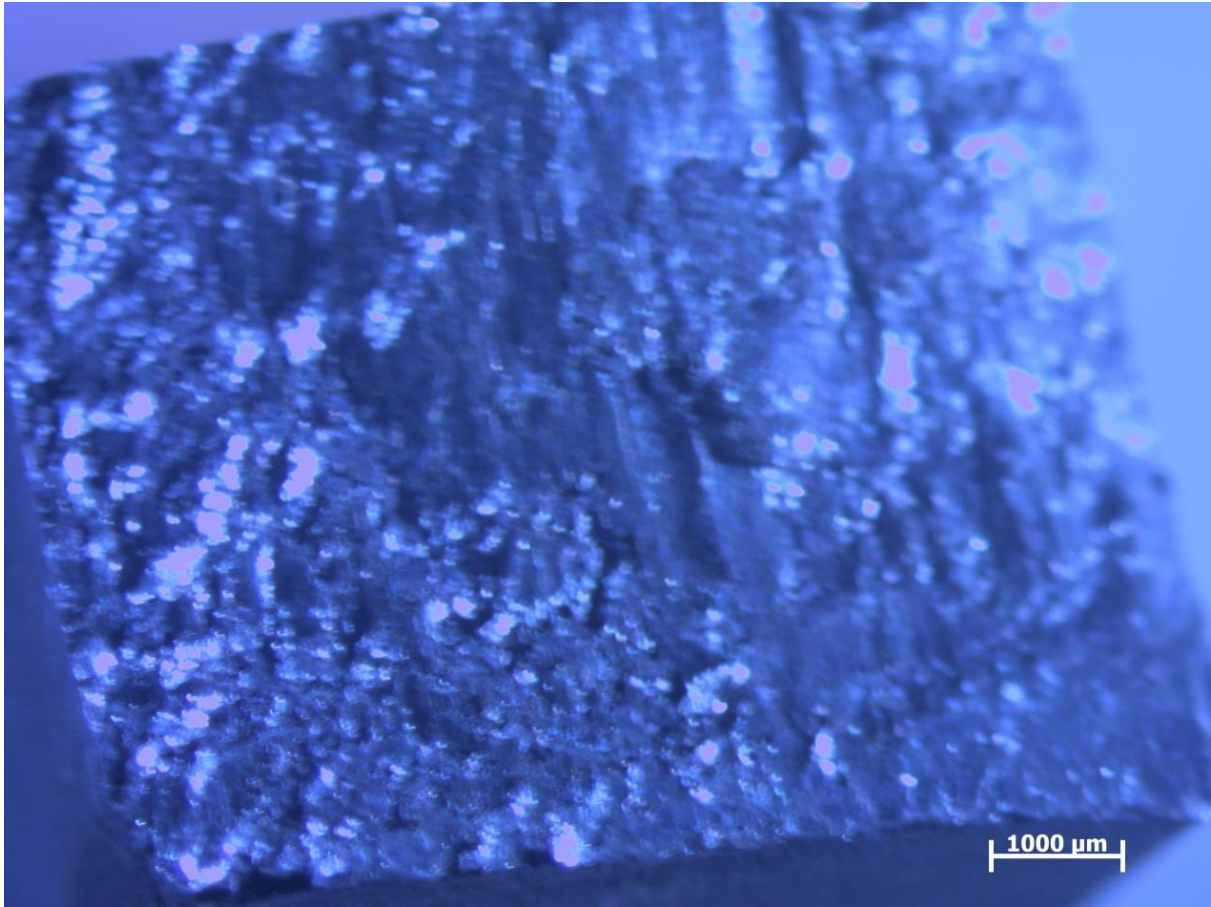
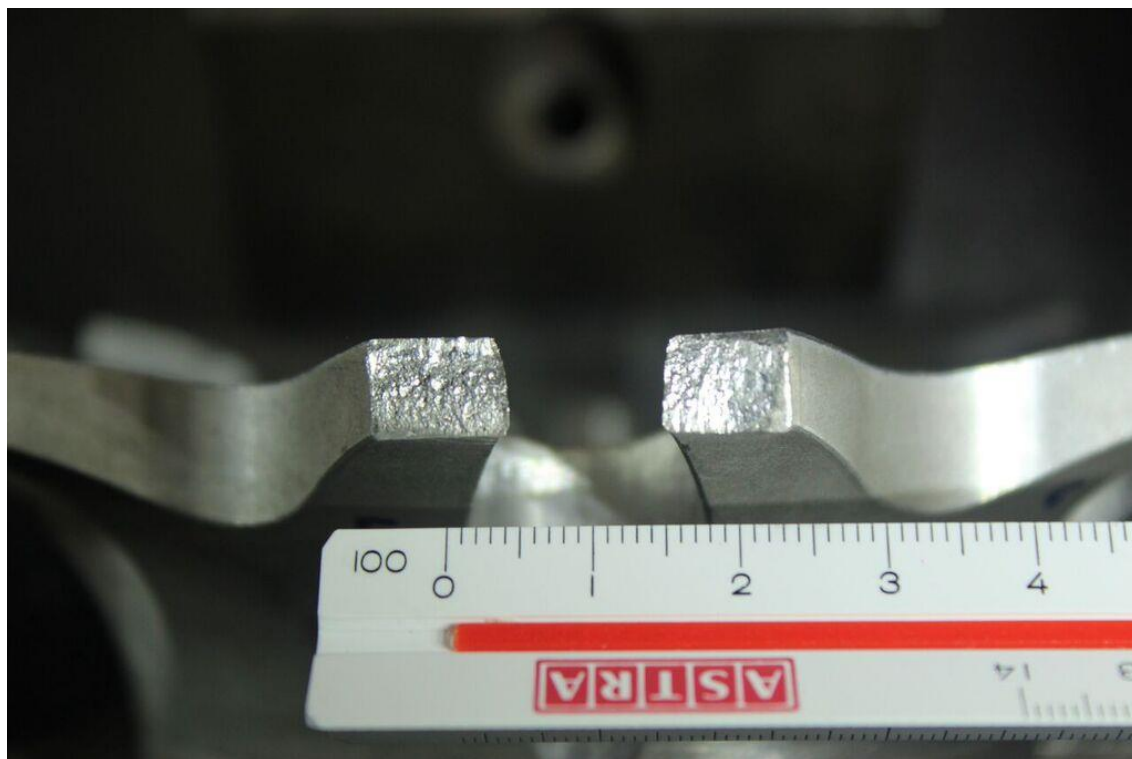
Todos os dentes da peça fraturaram, mas para detectar a origem da falha, é necessário saber qual deles fraturou primeiro. Nota-se que o dente 5, em particular, possui aspecto diferenciado, como mostram as figuras abaixo, mais espelhado e regular, o que caracteriza uma falha frágil e catastrófica. A fratura do primeiro dente ocasionou a sobrecarga dos restantes, levando a falha de toda a peça.

Figura 9: Fotografia do dente 5-A.

Figura 10: Fotografia do dente 5-B.

Figura 11: Estereoscopia do dente 5-A.

Figura 12: Estereoscopia do dente 5-B.

Figura 13: Fotografia do dente 5.

Ao comparar o dente 5 com o restante, fica evidente que sua superfície é mais lisa e brilhante, o que indica que a falha provavelmente teve origem no mesmo, mais precisamente no dente 5-B, no qual é difícil distinguir as diferentes regiões de fratura, apenas uma região mais polida e outra com certa rugosidade, enquanto os outros dentes exibem aspecto altamente irregular. É possível, então, que a fratura interdendrítica tenha ocorrido, mas a segregação não foi a causa que originou a falha.

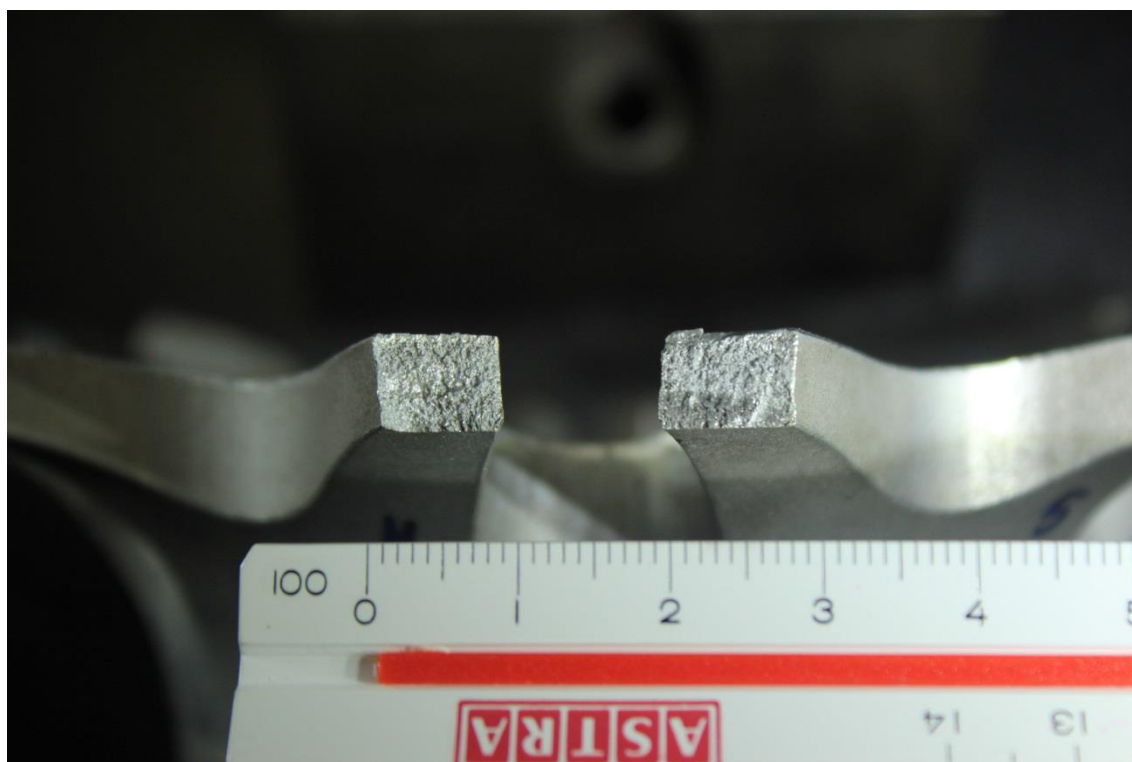
Figura 14: Fotografia do dente 6 para efeitos de comparação.

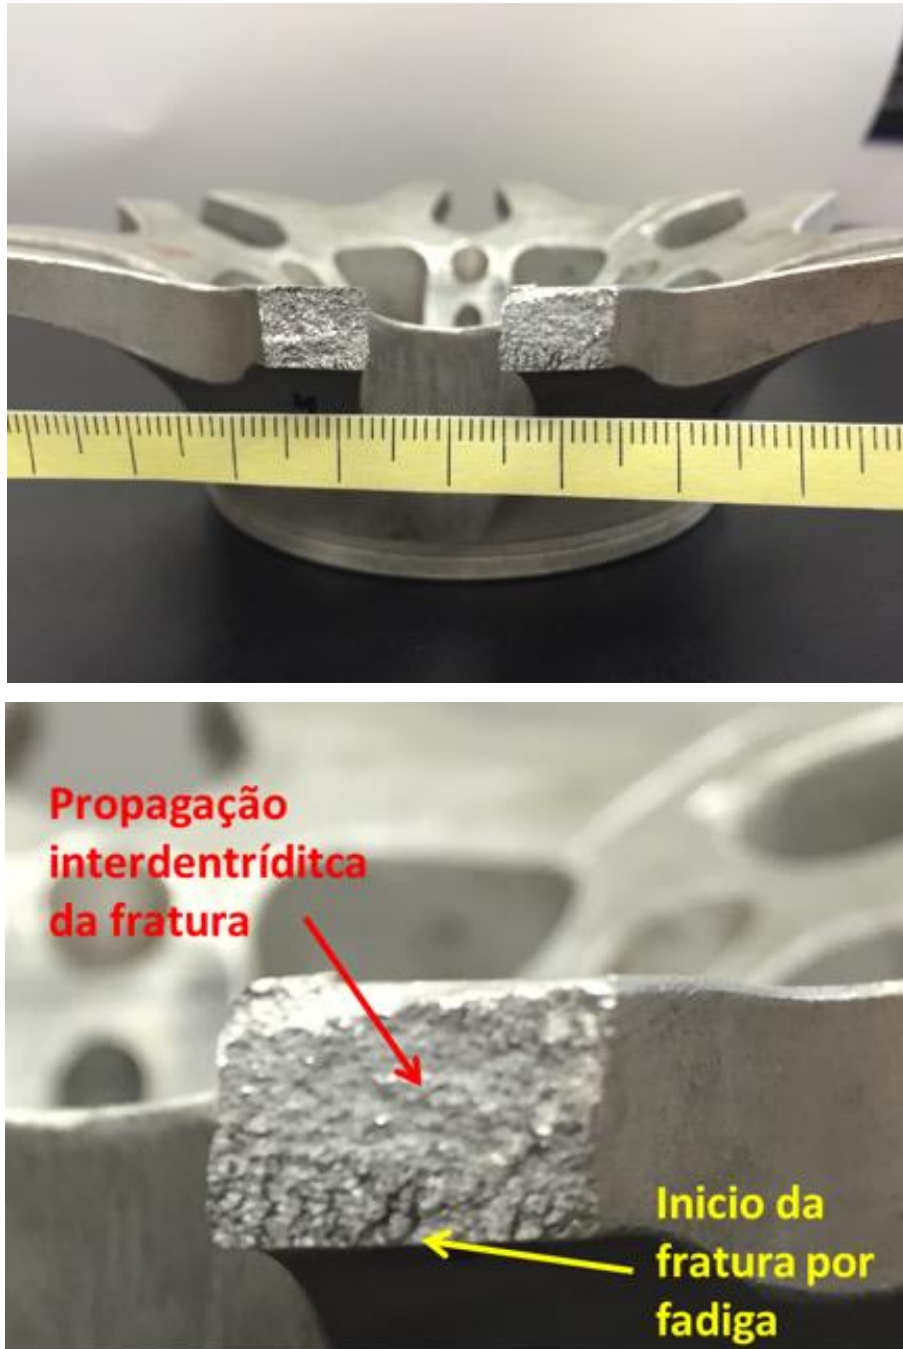
Figura 35: a) Foto da peça falhada; b) Ampliação da Foto 1a) mostrando o princípio de falha que ocorreu pela peça.

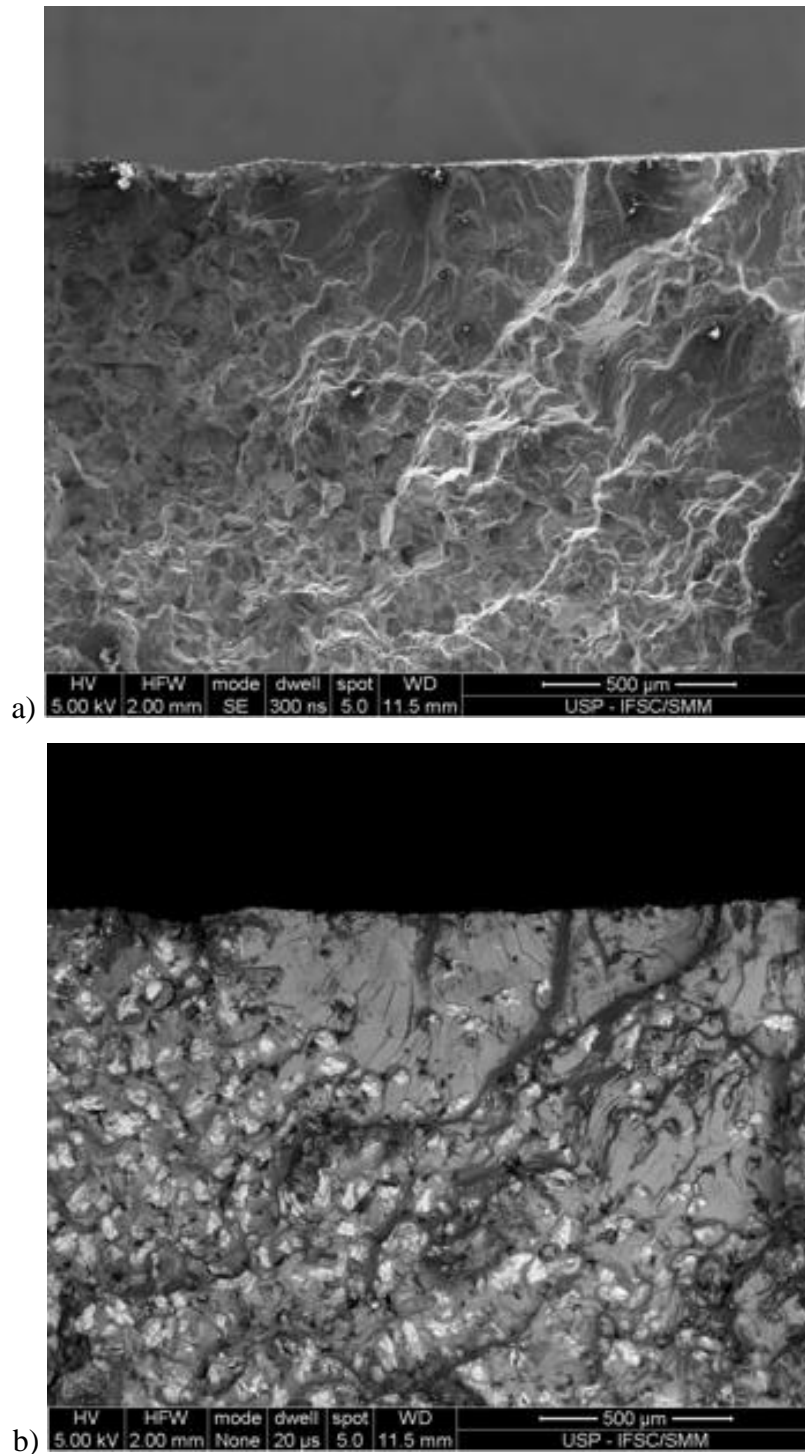
Figura 36: Imagem da nucleação da trinca: a) Imagem SE e b) Imagem BSE

Observou-se na *Figura 36a* que o início da trinca ocorreu por fadiga, e o que excitou sua nucleação foi a existência de um precipitado ou inclusão. A trinca se iniciou em uma região com menor concentração de precipitados, o que pode ser claramente visto na *Figura 36b*. A ausência

de precipitados gera uma queda na resistência do material, caracterizando esta área como a de uma propagação curta da trinca. Após esta região, a propagação da falha passa a ser interdendrítica, e nessa região é possível ver uma concentração maior de precipitados, que são pequenos pontos esbranquiçados na *Figura 36b*.

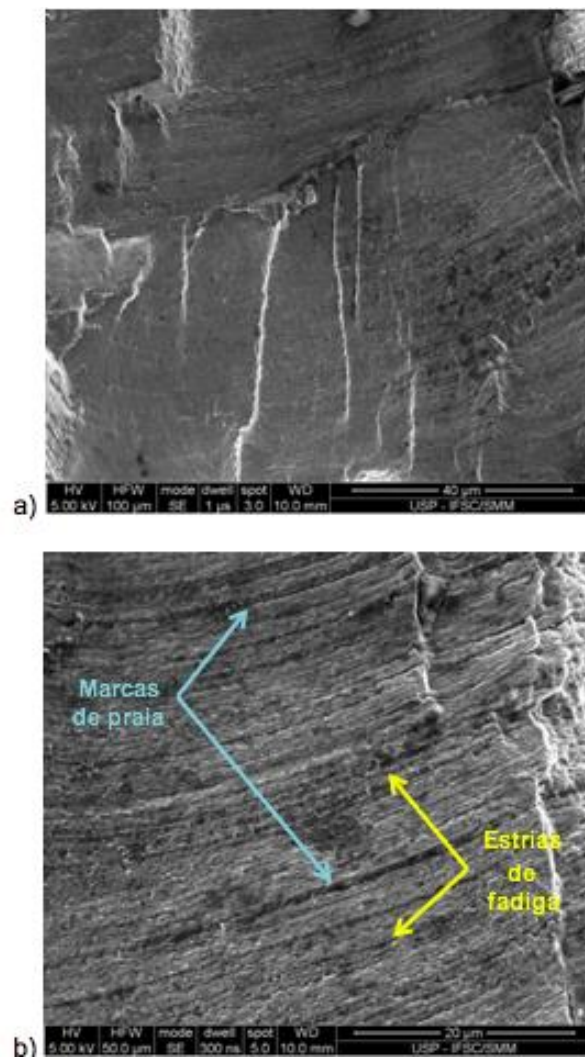
Figura 37 – a) Imagem das marcas de praia e estrias de fadiga; b) Ampliação da Imagem 3a) demarcando as marcas de praia e estrias de fadiga.

Dessa forma, confirma-se que a trinca se iniciou por fadiga, sendo então o motivo principal da fratura. Provavelmente o limite de fadiga do material está muito baixo, o que poderá ser comprovado com a análise do K_{IC} . No entanto, não necessariamente significa que todos os braços da peça falharam por fadiga. Provavelmente alguns deles falharam por fadiga, aumentando a tensão nos demais e, devido ao material estar com baixa resistência, outras trincas podem ter iniciado em uma inclusão, por exemplo, e propagaram até falhar.

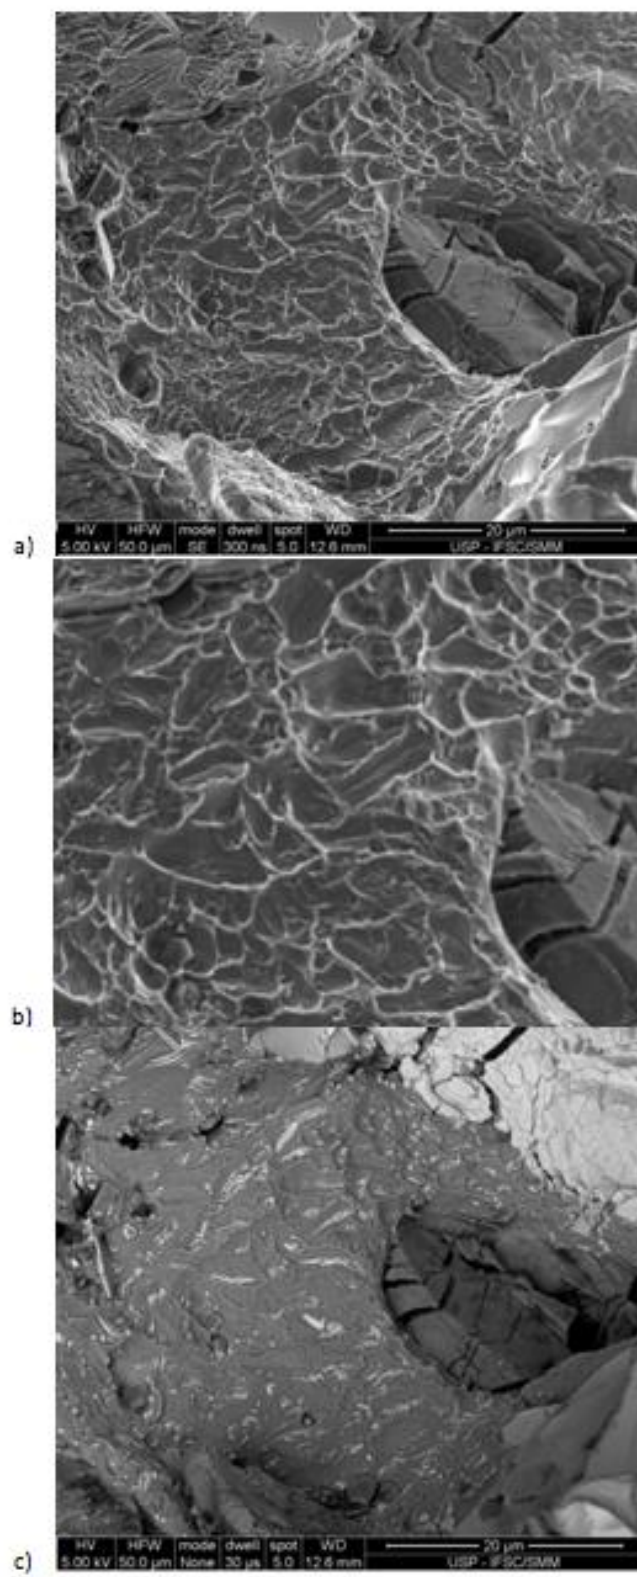
Nesta imagem observou-se a presença de *dimples*, fratura com coalescência de micro vazios, representando uma região que fraturou pelo mecanismo de deformação plástica. *Dimples* podem ser facilmente observados quando se tem planos de transição de trinca, pois ocorre o rasgamento (*tearing*) do material. Ao analisar a Figura 38b, é possível observar que dentro de cada *dimple* tem um precipitado.

Além disso, observa-se uma região que aparenta ser um precipitado, mas na realidade trata-se de um vazio. O rasgamento gera uma trinca local, podendo haver um destacamento da inclusão ou precipitado em relação à matriz e a tendência é formar um vazio. O vazio observado é relativamente grande, possivelmente era um precipitado de alumínio-cobre ou um sulfeto. Porém, o correto seria fazer um EDX nesta região, pois seria possível ver os resquícios da inclusão.

Figura .38 - Imagem do meio da peça mostrando dimples e vazios: a) Imagem SE, b) Aproximação da imagem SE e c) Imagem BSE

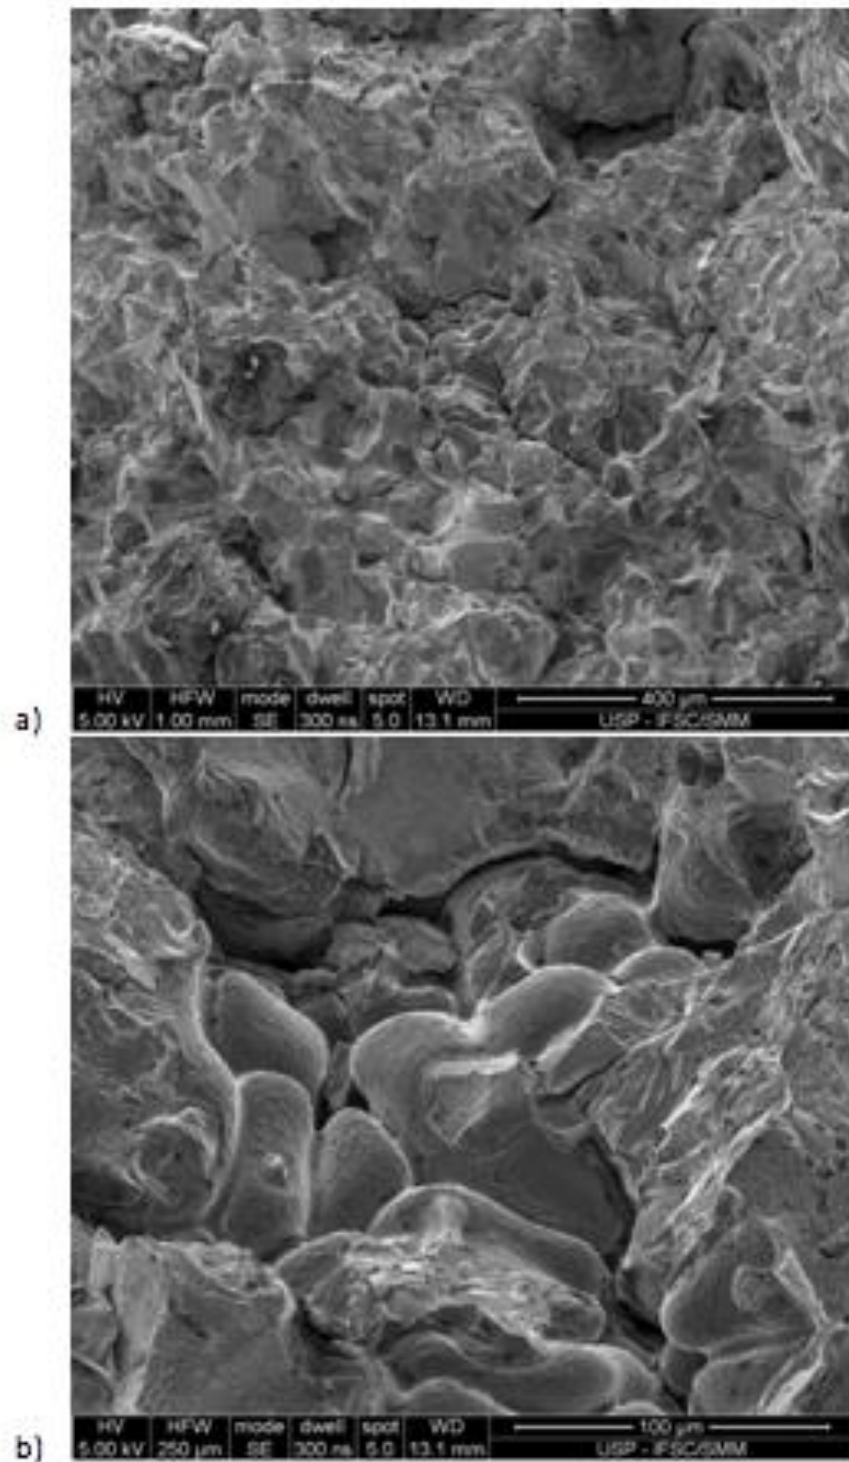
Figura .39 - Imagem da fratura interdendrítica: a) Imagem com menos aproximação e b) Imagem mais aproximada.

Na *Figura 39* observou-se regiões de grãos com formatos arredondados, característicos de fratura frágil interdendrítica, o que condiz com o fato da liga ter sido processada por fundição. Estrutura dendrítica é típica materiais brutos de fusão e, por ter grande concentração de vazios, as trincas tendem a se propagar através das dendritas. Essa estrutura pode ser destruída em processos de conformação e injeção. A partir dessa análise, espera-se que o material não tenha tenacidade à fratura, o que será confirmado pelo ensaio de K_{IC} .

A partir dessas imagens e da análise feita pelo MEV, conclui-se que a trinca iniciou por fadiga e se propagou por fratura interdendrítica, devido à região estar fragilizada.

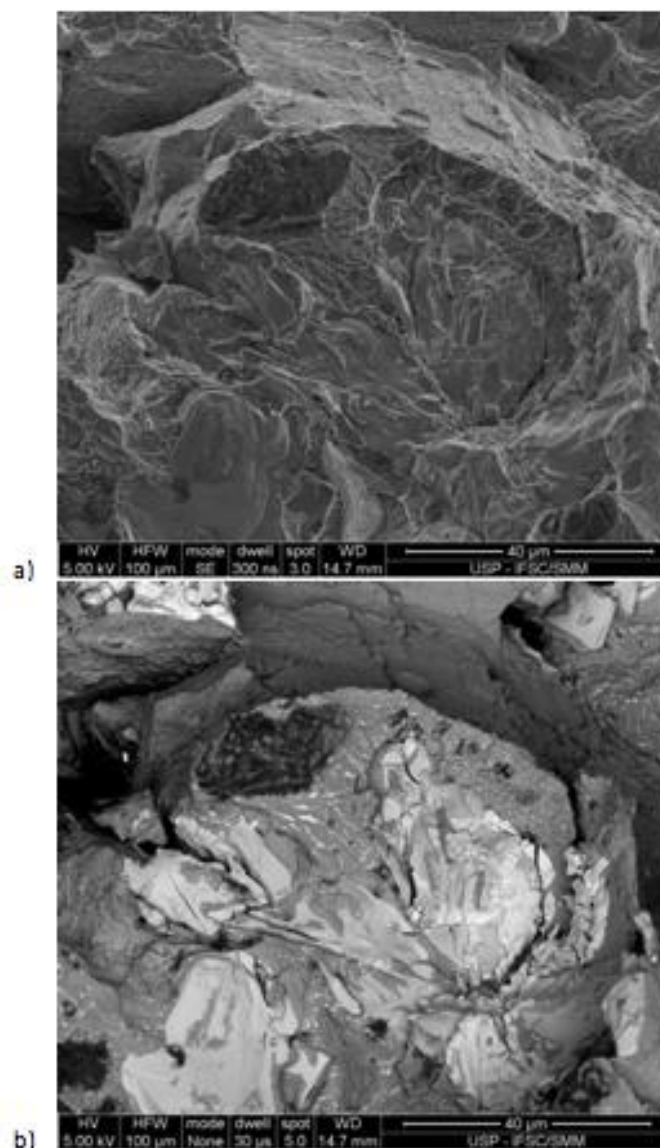
Figura 40 - Imagem de uma inclusão: a) Imagem SE e b) Imagem BSE.

A análise por EDX foi feita na mesma região da amostra que a *Figura 40*. Esta análise mostrou que a região mais escura, chamada de “Spot 1” realmente é uma inclusão, composta majoritariamente por Magnésio e Silício. Este tipo de inclusão não metálica apresenta alta dureza e baixa tenacidade, influenciando negativamente as propriedades do material. Já as regiões chamadas de “área 1” e “área 2”, mesmo apresentando cores diferentes do restante da liga, são compostas por majoritariamente por Alumínio mas também por Cobre e Magnésio, respectivamente.

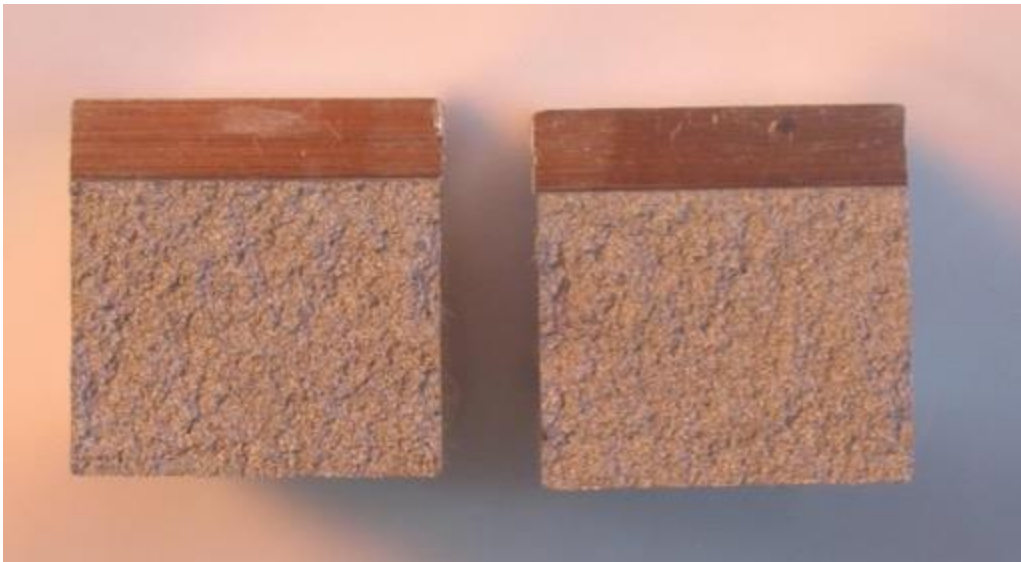
Os ensaios de impacto para os dois corpos-de-prova resultaram em 2J de energia absorvida, enquanto, segundo as propriedades do material, deveriam ser absorvidos 6,8J. Portanto o material apresentou tenacidade muito inferior a esperada. Por meio da análise macroscópica da fratura, figura 54, já é possível afirmar que o material fraturou de maneira frágil, uma vez que a superfície tem aspecto brilhante, sem nenhuma deformação macroscópica.

Figura 52: Superfície de fratura após o ensaio de impacto Charpy.

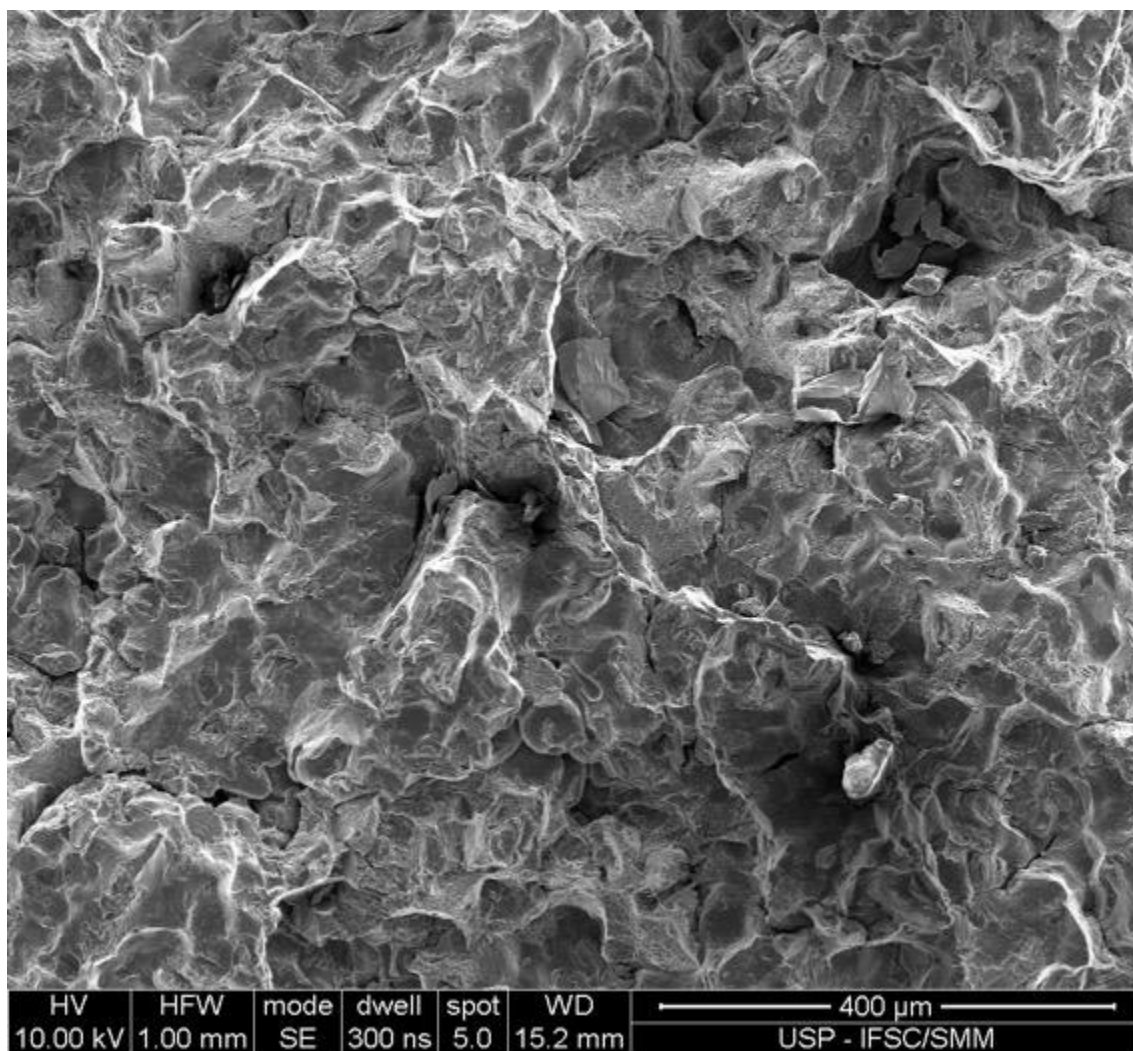
Os resultados da análise fractográfica mostram que a fratura do material foi em sua maioria intergranular (figura 55), expondo as superfícies facetadas dos grãos e com pequena presença de alvéolos sobre suas faces (figura 56). Tendo, portanto, comportamento frágil decorrente da fragilização dos contornos de grão, o que pode explicar a baixa tenacidade apresentada nos ensaios de impacto. Observou-se também a presença de precipitados frágeis no material, como evidenciado pela figura 56.

Figura 53: Fratura intergranular do corpo-de-prova Charpy após o ensaio. É possível observar as facetas dos grãos.

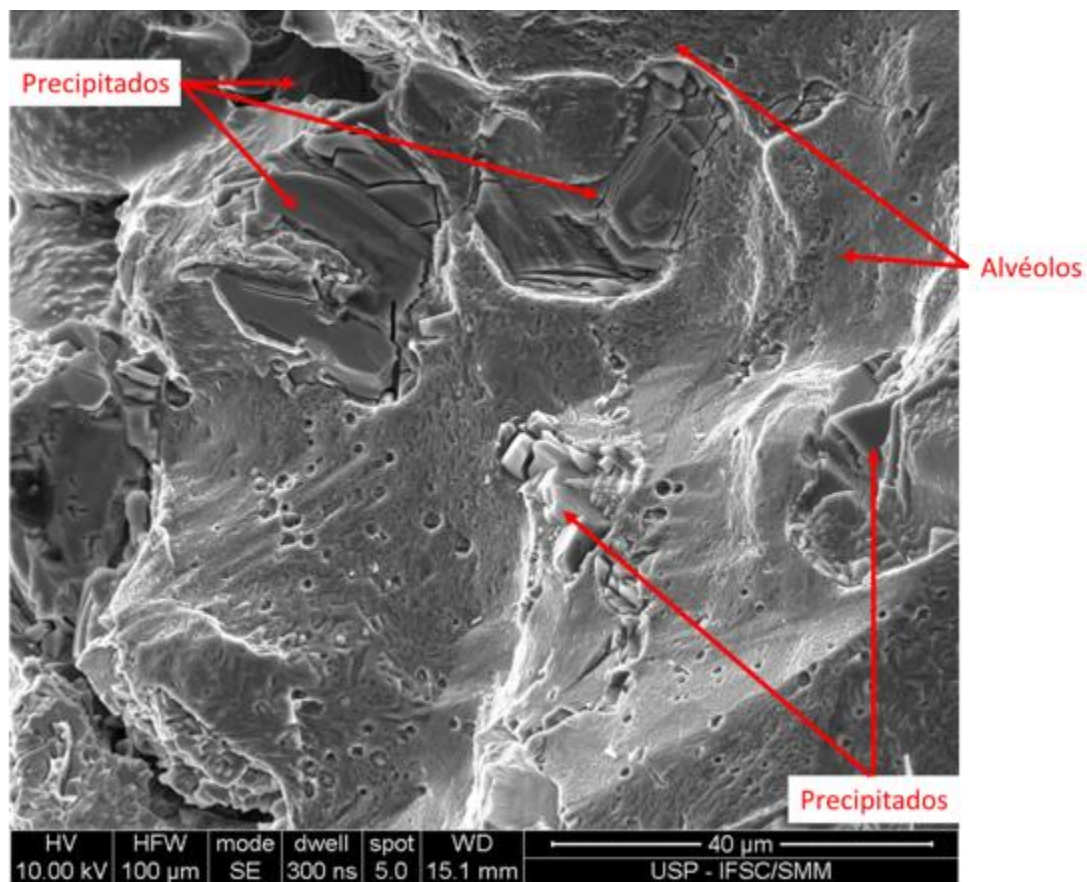
Figura 54: Precipitados e pequena fração de fratura dúctil (alvéolos) na superfície analisada.

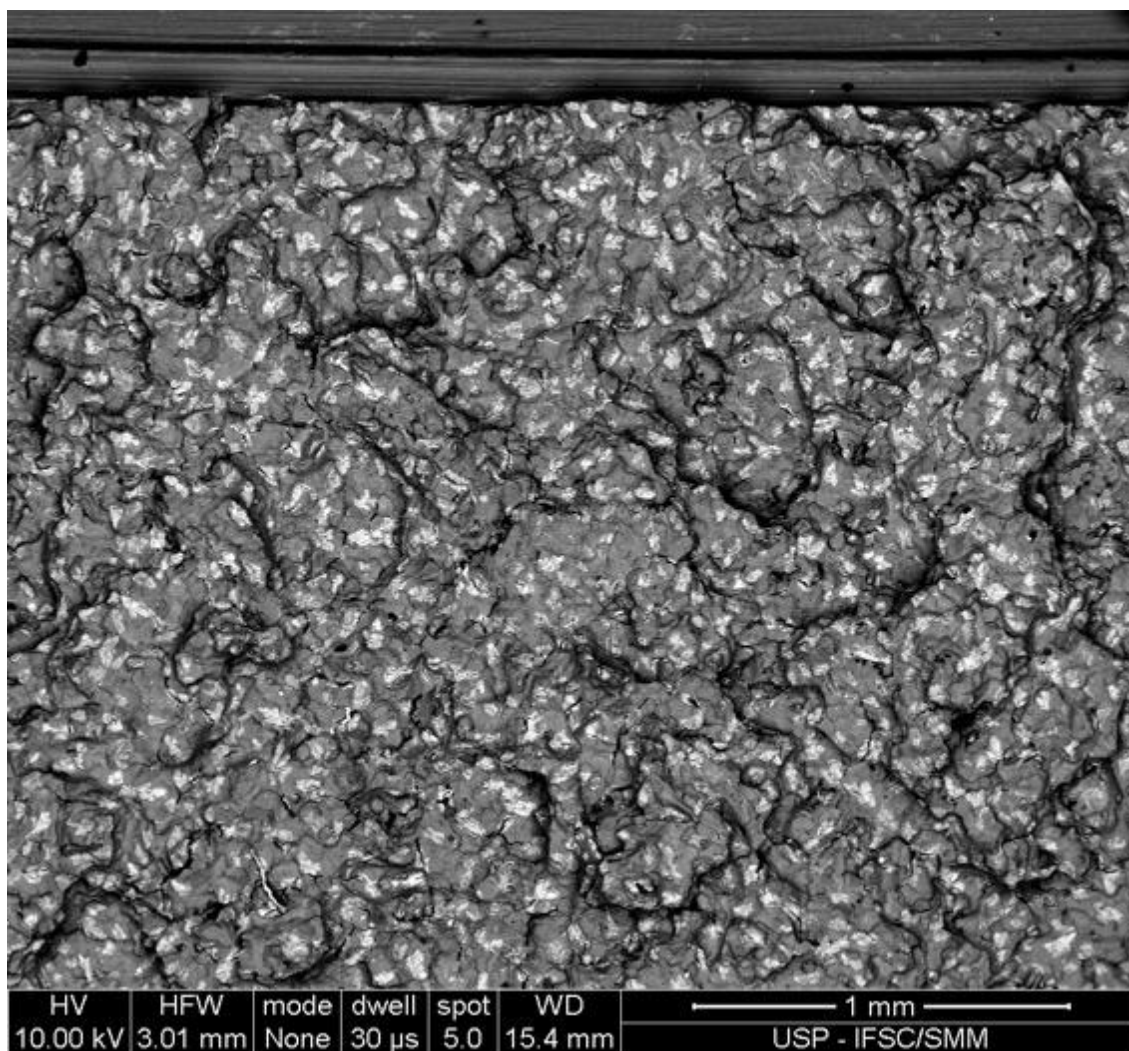
Figura 55: Distribuição de precipitados (fases mais claras) por toda superfície de fratura analisada.

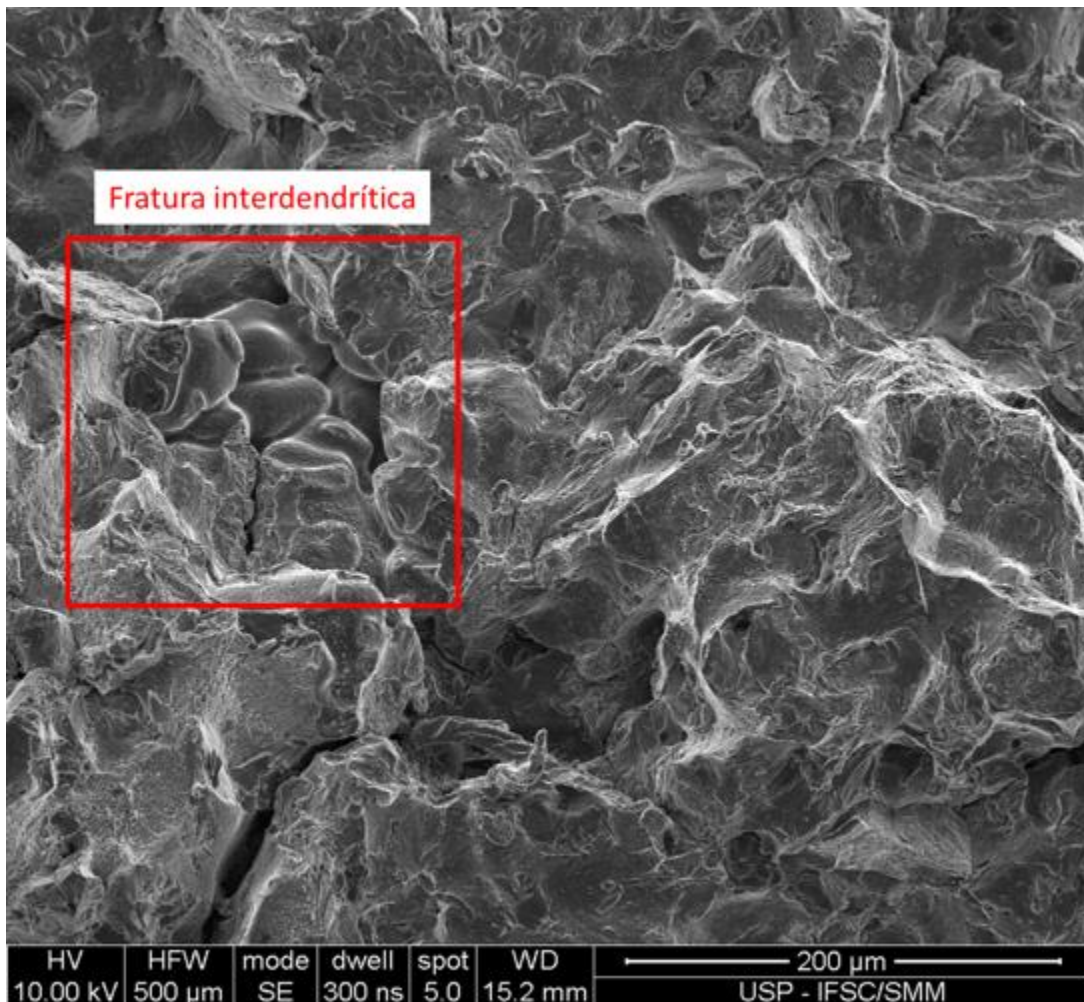
Também notou-se a presença de fratura interdendrítica em algumas regiões do corpo-de-prova, como evidenciado pela figura 60, na qual é possível observar uma dendrita, estrutura bruta de fusão. Isso pode ocorrer pelo fato de, durante a solidificação, as composições químicas do interior e do contorno das dendritas serem diferentes, levando a diferentes propriedades mecânicas.

Figura 58: Região com fratura interdendrítica
