## 1. PEÇA, MONTAGEM E CONDIÇÕES DE OPERAÇÃO

A peça, mostrada na figura 1, consiste na flange de roda traseira do veículo E12, desenvolvido em 2014 pela equipe extracurricular de Formula da Escola. A peça possui a função de suportar os esforços mecânicos transmitidos entre a roda e o cubo de roda.

### 3. FALHA

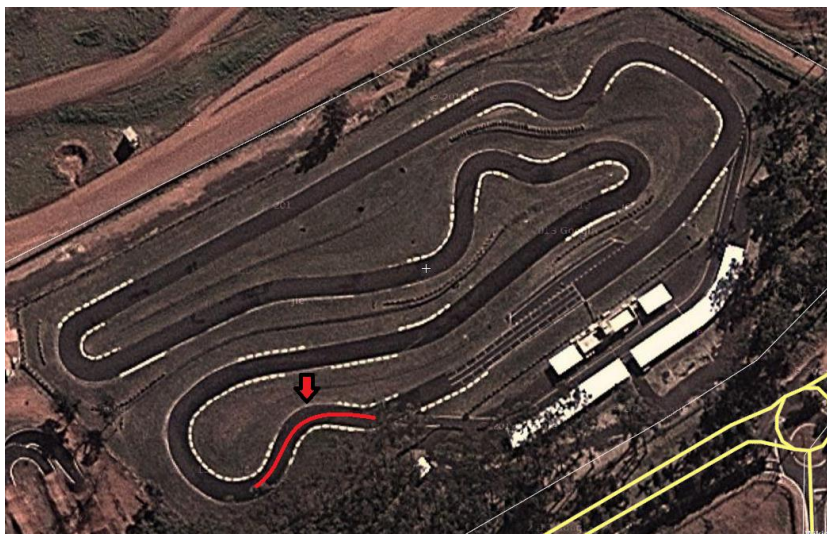
A fratura ocorreu na flange traseira direita na região da pista destacada (final da 'rotatória') na figura 5. A falha ocorreu de forma abrupta durante o uso do veículo, após 1 mês de uso da peça (equivalente a 300 voltas no circuito).

Figura 5 – Região da pista em que ocorreu a falha.

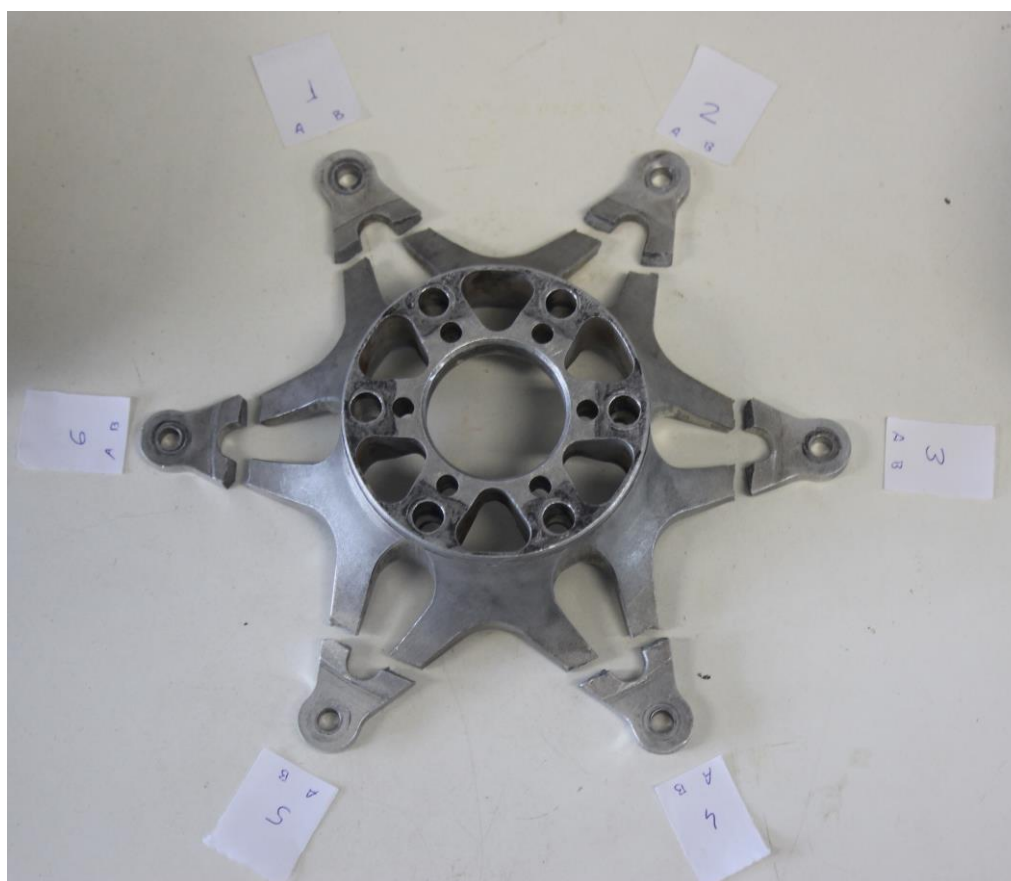
Na desmontagem dos fragmentos, foi possível constatar que a porca cônica estava devidamente apertada, porém alguns parafusos de fixação da flange na roda estavam com torque de aperto insatisfatório. O aspecto da peça após a fratura pode ser observado na figura 6, em que estão identificados os sítios de fratura. Na figura 7 são apresentados os fragmentos com uma escala de referência.

Figura 6 - Foto da flange fraturada com fragmentos.

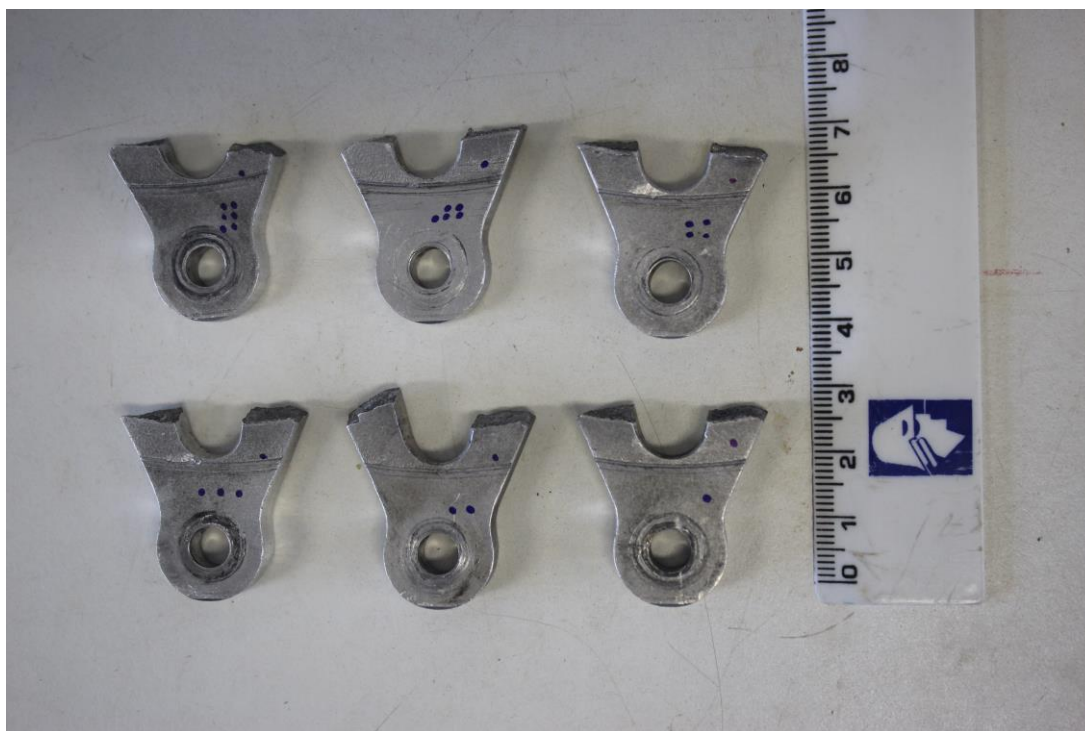
Figura 7 – Foto dos fragmentos com escala em centímetros. O ponto isolado corresponde a letra 'A'.

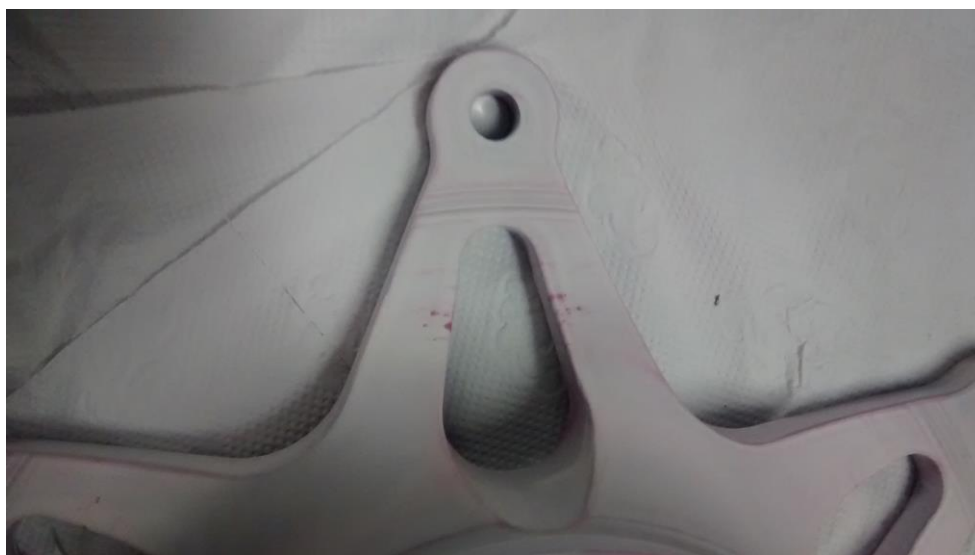
Após a falha, foram realizados ensaios com revelador de trinca por líquido penetrante nas demais flanges. Foram constatadas trincas somente na flange traseira esquerda, como mostrado na figura 8.

Figura 8 - Foto do revelador de trinca aplicado na flange esquerda.

A flange traseira esquerda também apresentou alguns parafusos com torque de aperto insatisfatório no momento da desmontagem. Não foi possível recordar o estado do torque de aperto dos parafusos de fixação das flanges dianteiras.

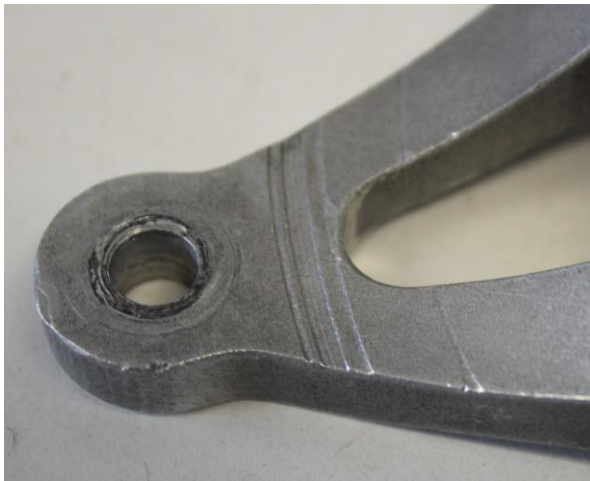
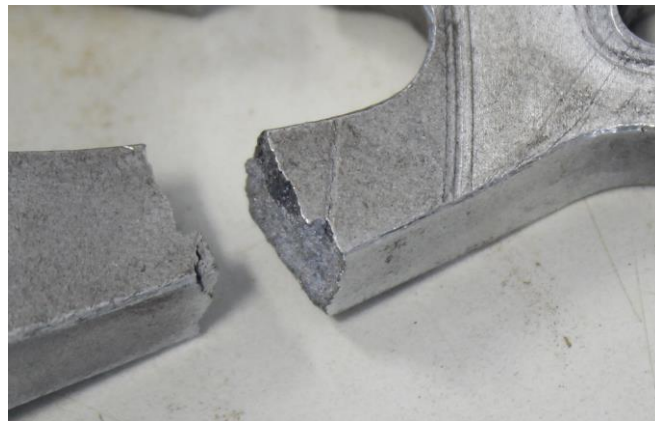
Notou-se um risco na face oposta da flange traseira esquerda e, aparentemente, a peça fraturada também apresentava um risco semelhante, como mostrado na figura 9 (a) e (b).

Figura 9 - “Risco” na face oposta. (a) Flange oposta. (b) Flange fraturada.

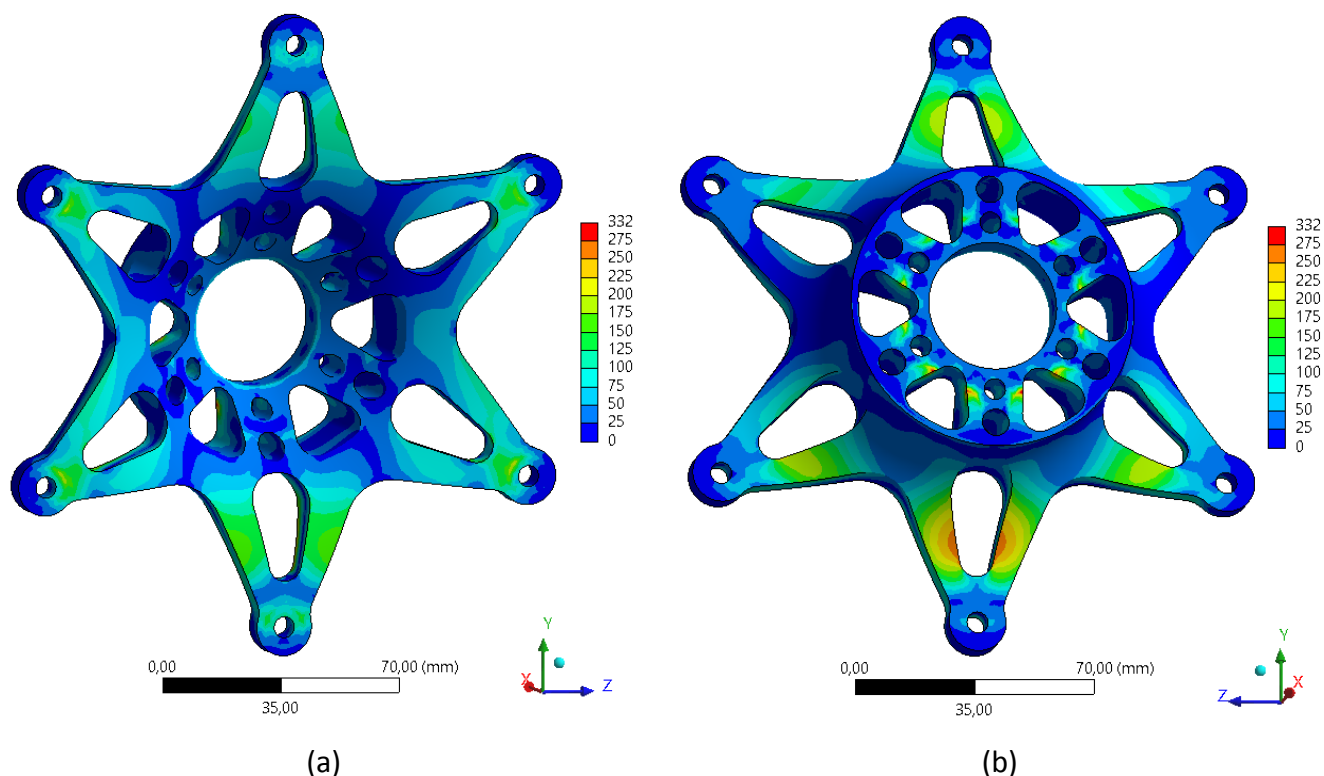
Figura 15 – Gradiente de tensões de Von-Mises do caso 1'. (a) Vista da face externa. (b) Vista da face oposta.

Observa-se que existem tensões elevadas na região da ocorrência da falha, tanto na face externa quanto na face oposta. Também se observam tensões elevadas nas regiões de contato da porca cônica com a flange, da flange com o disco de freio e da flange com a roda, entretanto a tensão nessas regiões não representam plenamente as tensões da situação real, pois são resultantes de uma condição idealizada dos contatos entre as peças. De modo geral, a maior concentração de tensão encontrada na flange ocorre na região da fratura, na face oposta. A concentração de tensão se encontra a, aproximadamente, 22mm do centro do furo do parafuso de fixação.
