REPORT

INSPECTION AND RE-CERTIFICATION

INSTALLATION HYDRANT

No. 063/ROI/IHS-PJK3/SMM/DIRUT/VII/2021

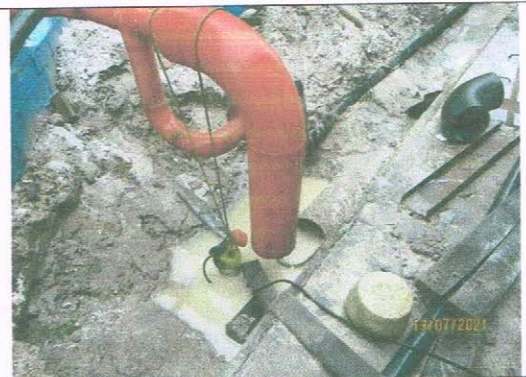
Base on result of inspection concluded that the **INSTALLATION HYDRANT** is generally found in not good condition and pipeline raw outlet to hydrant still a leak shall be repair

Comment : 1.Tank valve pipeline is broken shall be repair
2.Pipeline raw outlet to hydrant still has a leak shall be repair

Pipeline raw outlet to hydrant still a leak shall be repair

9. Segera melengkapi gambar instalasi proteksi kebakaran sesuai actual terpasang.
10. Pipa outlet tanki ada kebocoran dan putus segera dilakukan penginstallan kembali.
